Resolución Directoral N° 318 -2018-OEFA/DFAI

Expediente N° 1559-2017-OEFA/DFSAI/PAS

EXPEDIENTE N° : 1559-2017-OEFA/DFSAI/PAS
ADMINISTRADO : COMPAÑÍA MINERA QUIRUVILCA S.A.
UNIDAD FISCALIZABLE : QUIRUVILCA
UBICACIÓN : DISTRITO DE QUIRUVILCA, PROVINCIA DE SANTIAGO DE CHUCO, DEPARTAMENTO DE LA LIBERTAD
SECTOR : MINERÍA
MATERIAS : COMPROMISOS AMBIENTALES
RESPONSABILIDAD ADMINISTRATIVA
REGISTRO DE ACTOS ADMINISTRATIVOS

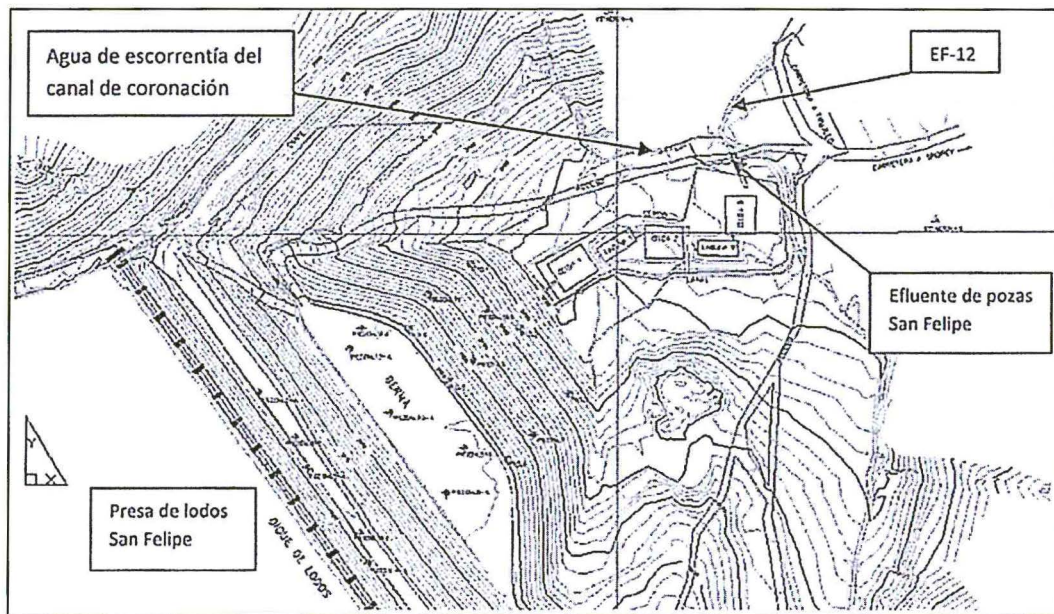
9. De conformidad con lo consignado en el Informe de Supervisión, durante la Supervisión Regular 2014, se verificó el punto de control EF-12 mediante el cual se descarga el agua residual proveniente de la tubería de decantación de la cancha de lodos y del dren San Felipe. Asimismo, se detectó en la cancha de lodos un canal de coronación que tiene la función de derivar agua de escorrentía (no contacto) hacia la quebrada donde desembocan los efluentes antes descritos, no obstante, esta se mezclaba con el agua de mina antes de su vertimiento en el punto de monitoreo EF-12.¹³ Lo descrito se observa en el siguiente gráfico:

Los efluentes de las pozas de lodos San Felipe, se mezclan con la descarga de aguas del canal de escorrentía antes del hito del punto de monitoreo EF-12."

10. Dicha conducta incumple lo establecido en el Artículo 5° del Decreto Supremo N° 010-2010-MINAM que aprueba los Límites Máximos Permisibles para la descarga de efluentes líquidos de Actividades Minero Metalúrgicas, que prohíbe diluir el efluente líquido con agua fresca antes de su descarga a los cuerpos receptores con la finalidad de cumplir con los Límites Máximos Permisibles.

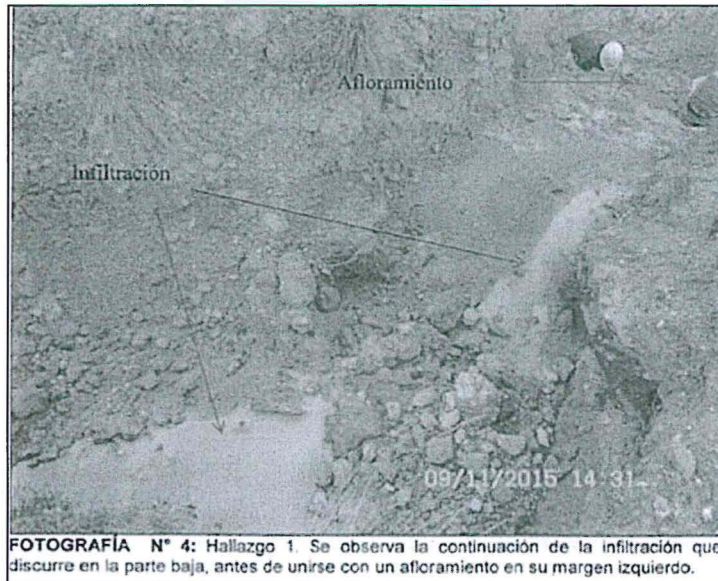
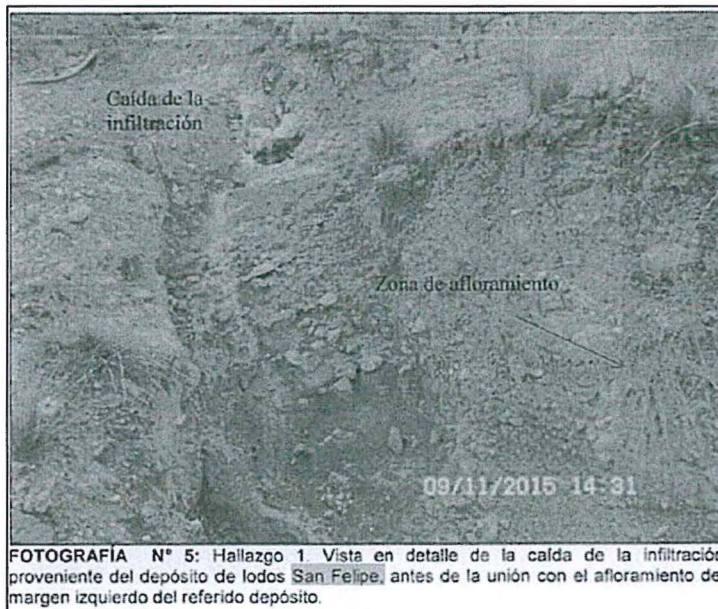
infiltraciones provenientes de la cancha de lodos San Felipe, según se observa en las siguientes fotografías:

(vi) En ese sentido, se verifica que persiste la misma situación encontrada en la Supervisión Regular 2014, y que el administrado no ha realizado ninguna acción para corregir la conducta.
