Organismo de  
Evaluación y  
Fiscalización Ambiental

Resolución Directoral N° 218-2018-OEFA/DFAI

Expediente N° 025-2017-OEFA/DFSAI/PAS

III.1. **Hecho imputado N° 1: Maple no habría adoptado medidas de prevención para evitar el impacto negativo en el suelo de la pendiente del Derecho de Vía del Oleoducto (400 metros aproximadamente), así como el agua superficial de la quebrada de Yarina (4000 metros aproximadamente), producto del derrame de agua de producción con petróleo proveniente de la fisura del ducto de hidrocarburos de Maple, en el Lote 31 E.**

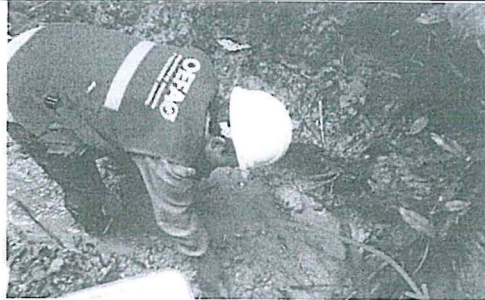
Fotografía N° 5. Descripción: Vista del segundo tramo (Caño), por donde ha discurrido el hidrocarburo. Coordenada UTM: 9180394N- 512550E.

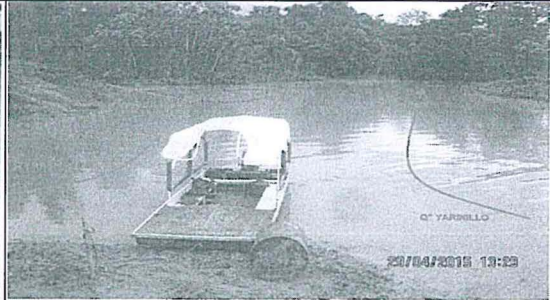
Fotografía N° 6. Descripción: Vista de la confluencia de las tres quebradas, de las cuales se abastecen de agua y son utilizadas como zonas de pesca por la cercanía a la comunidad Nuevo Sucre. Coordenada UTM: 9179829N- 506977E.

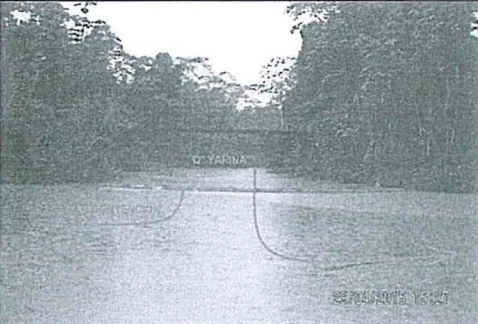
Fotografía N° 7. Descripción: Vista Panorámica de la desembocadura de la Quebrada Yarina, obsérvese que se ha instalado una barrera de contención para evitar que el hidrocarburo ingrese a las otras quebradas.

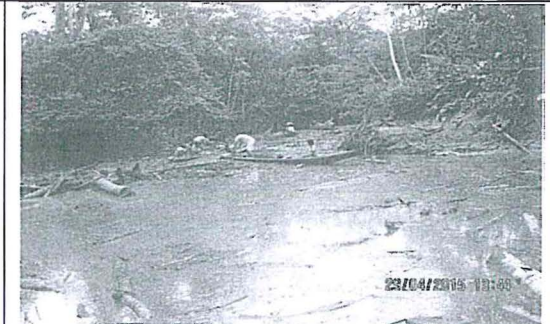
Fotografía N° 8. Descripción: Vista de las actividades de recuperación del hidrocarburo y vegetación impregnada con crudo. Actividad desarrollada por el personal de la comunidad. El producto es retenido mediante barreras de troncos y palos. Coordenada UTM: 9179871N-507921E. EL punto observado es en la Quebrada Yarina.

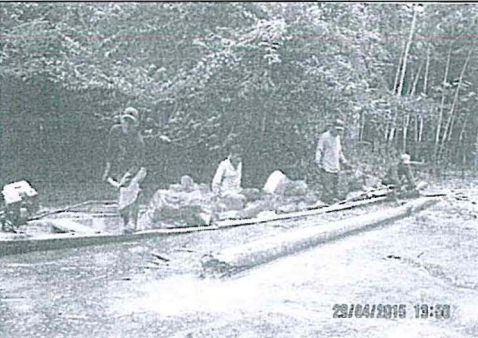
Fotografía N° 9. Descripción: Vista de la disposición de las bolsas conteniendo producto recuperado y es trasladado a la comunidad Nuevo Sucre.

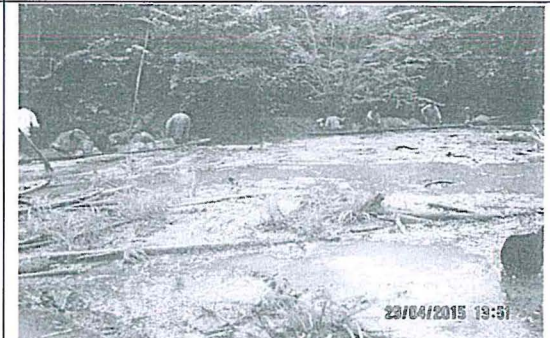
Fotografía N° 10. Descripción: Vista de Barreras de contención, mediante palos y palmeras, para retener y recuperar el hidrocarburo derramado. El punto observado es en la Quebrada Yarina.

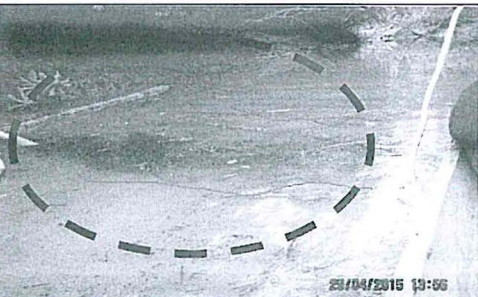
Fotografía N° 11. Descripción: Vista del hidrocarburo sobrenadante en la Quebrada Yarina. Coordenada UTM: 9179941N-507723E.

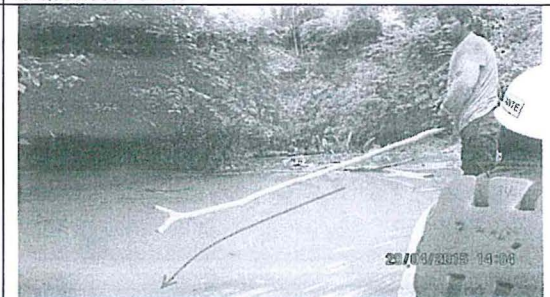
Fotografía N° 12. Descripción: Vista de las actividades de recuperación del hidrocarburo y vegetación impregnada con crudo. Actividad desarrollada por el personal de la comunidad. EL producto es retenido mediante barreras de troncos y palos. Coordenada UTM: 9179871N-507921E. EL punto observado es en la Quebrada Yarina.

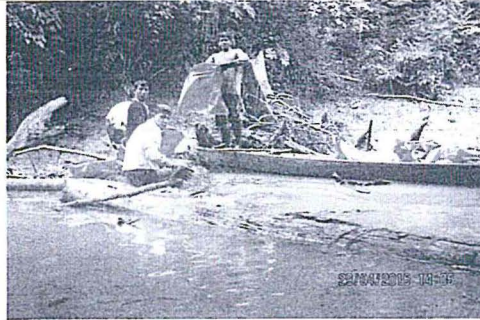
Fotografía N° 13. Descripción: Vista de las actividades de recuperación del hidrocarburo y vegetación impregnada con crudo. Actividad desarrollada por el personal de la comunidad. El producto es retenido mediante barreras de troncos y palos. Coordenada UTM: 9179871N-507921E. EL punto observado es en la Quebrada Yarina.

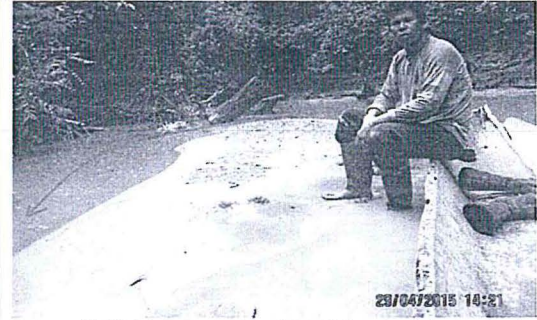
Fotografía N° 14. Descripción: Vista del punto de la Quebrada Yarina donde ya no se puede surcar aguas arriba (imposibilitando la inspección).

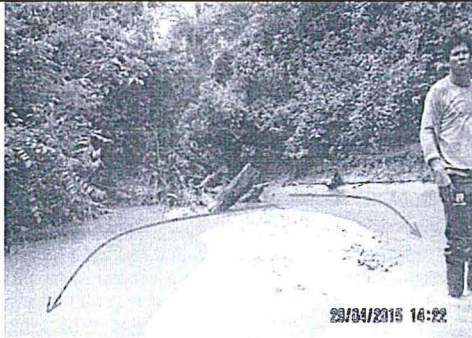
Fotografía N° 15. Descripción: Vista del Punto de la Quebrada Yarina donde ya no se puede surcar aguas arriba (imposibilitando la inspección).

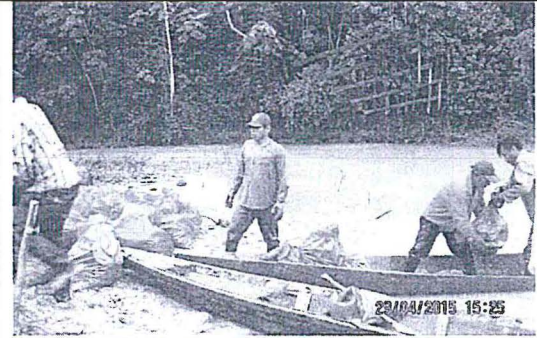
Fotografía N° 16. Descripción: Vista del traslado de los residuos obtenidos durante la limpieza de la Quebrada Yarina. Coordenada UTM: 9179829N – 506977E.

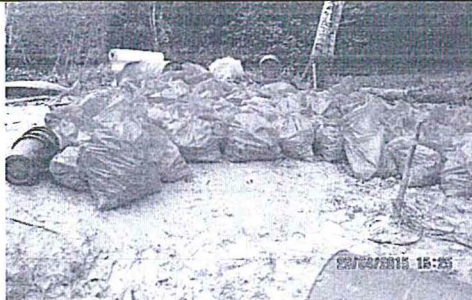
Fotografía N° 17. Descripción: Vista de la disposición temporal de los residuos producto de la limpieza de la Quebrada Yarina. Éstos serán llevados al almacén de residuos peligrosos ubicados en Puerto Oriente (área logística del administrado). Coordenada UTM: 9179829N – 506977E.

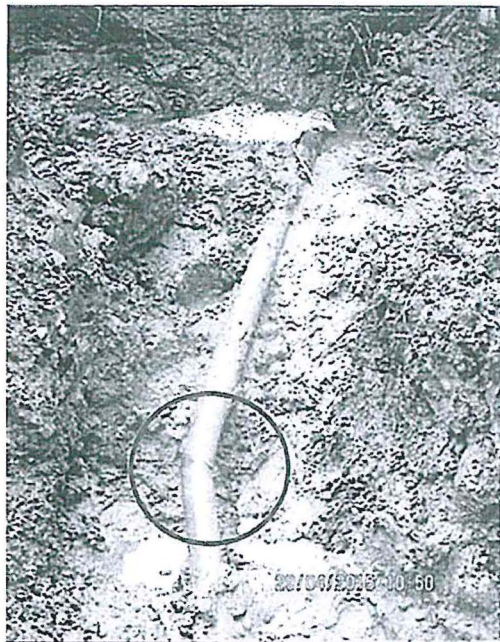
- La fuga de agua de producción mezclada con trazas de hidrocarburo se produjo por la rotura (fisura del ducto al doblarse por efecto del desplazamiento del terreno (80 cm horizontales y 30 cm vertical), debido a la acumulación de aguas de lluvias que se vienen presentando en esta temporada en la zona.
- El deslizamiento del terreno produjo que el ducto de fibra de vidrio formara un codo de unos 230° colapsando y originando una rotura de 3 cm aproximado en el ducto”.

Este desplazamiento de tierras, y la consecuente fractura del ducto de fibra de vidrio de 2" se puede apreciar claramente en las fotografías presentadas por Maple en el Informe de Investigación de derrame del ducto de Pacaya – Puerto Oriente. En la fotografía se aprecia el desplazamiento horizontal del ducto de fibra de vidrio de 2" por el deslizamiento del terreno.

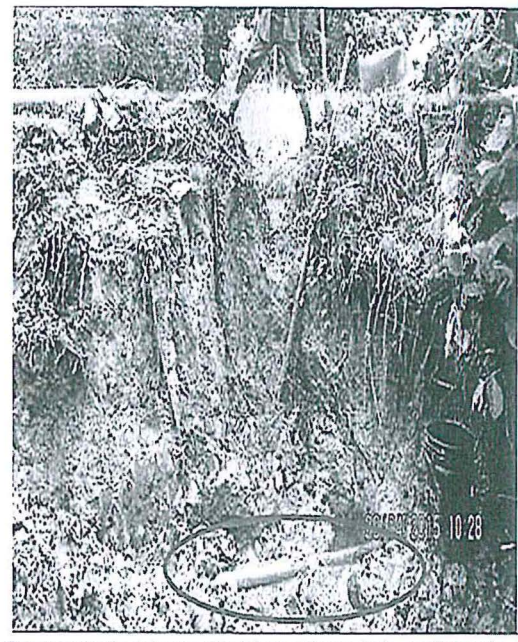
Socavamiento del agua pluvial en el lugar de la contingencia que provocó el desplazamiento del terreno del derecho de vía.

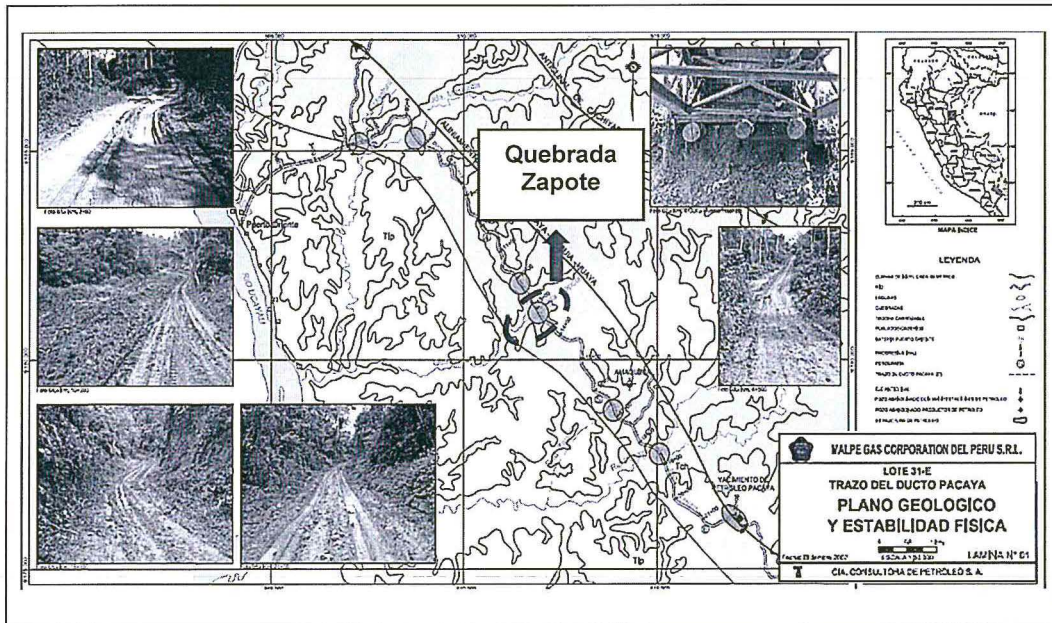
Mapa N° 1: Punto crítico de inestabilidad física

54. Asimismo, de la evaluación del Perfil Longitudinal del Ducto Pacaya – Puerto Oriente<sup>57</sup> presentado por Maple, se observa que la progresiva Kp 13+975 –lugar del derrame– se encuentra a una distancia de 575 metros respecto a la progresiva Kp 13+000, que es una de las zonas de inestabilidad física identificadas en el EIA del Lote 31-E.

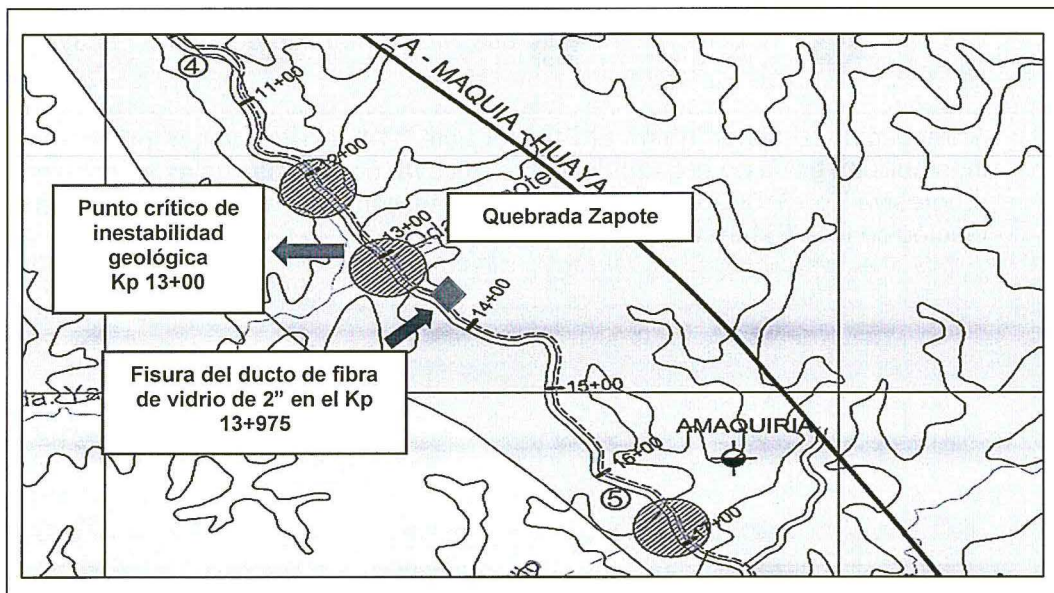
Mapa N° 2: Distancia entre el punto crítico de inestabilidad física Kp 13+000 y la fisura del ducto en la Kp 13+975

55. Conforme a lo expuesto, se tiene que: i) los deslizamientos de terreno por procesos geodinámicas (erosión) estaban contemplados en el EIA del Lote 31 E como un impacto asociado al tendido del ducto Pacaya – Puerto Oriente; ii) Maple tenía identificadas las zonas críticas de inestabilidad geológica en el DdV; y, iii) la fisura se produjo a 575 metros<sup>58</sup> de un punto crítico de inestabilidad geológica.
