EXPEDIENTE N° : 2355-2017-OEFA/DFSAI/PAS
ADMINISTRADO : GRAÑA Y MONTERO PETROLERA S.A.¹
UNIDAD FISCALIZABLE : LOTE I
UBICACIÓN : DISTRITO DE PARIÑAS, PROVINCIA DE TALARA,
DEPARTAMENTO DE PIURA
MATERIAS : COMPROMISOS AMBIENTALES
MEDIDAS DE PREVENCIÓN
SISTEMAS DE CONTENCIÓN
MONITOREO AMBIENTAL
RESPONSABILIDAD ADMINISTRATIVA
MEDIDAS CORRECTIVAS
REGISTRO DE ACTOS ADMINISTRATIVOS

Lima, 28 de marzo del 2018

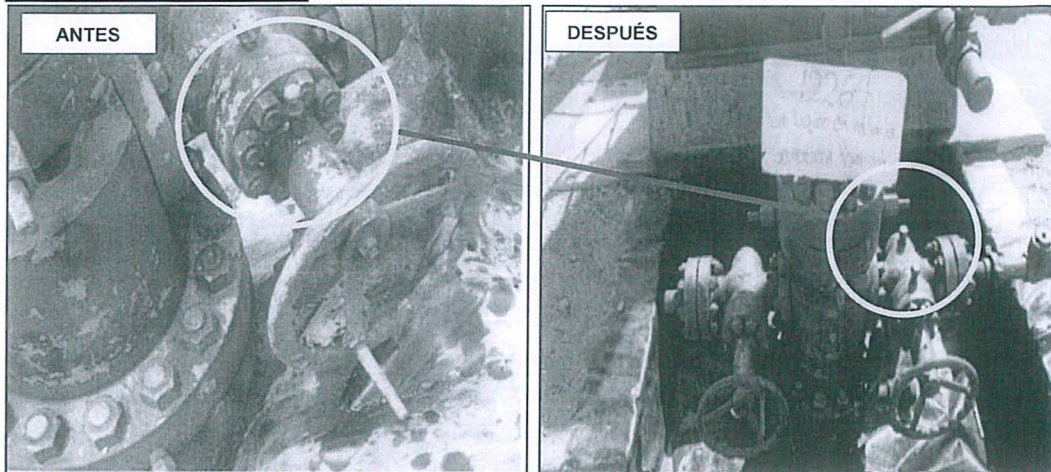
Pozo 12264-Batería 212¹⁷

Realizó el mantenimiento de la válvula de forros del cabezal del Pozo N° 12264, pues controló el liqueo de hidrocarburo por la válvula de forros del citado pozo, no observándose restos de hidrocarburos sobre el mismo ni manchas en la geomembrana.

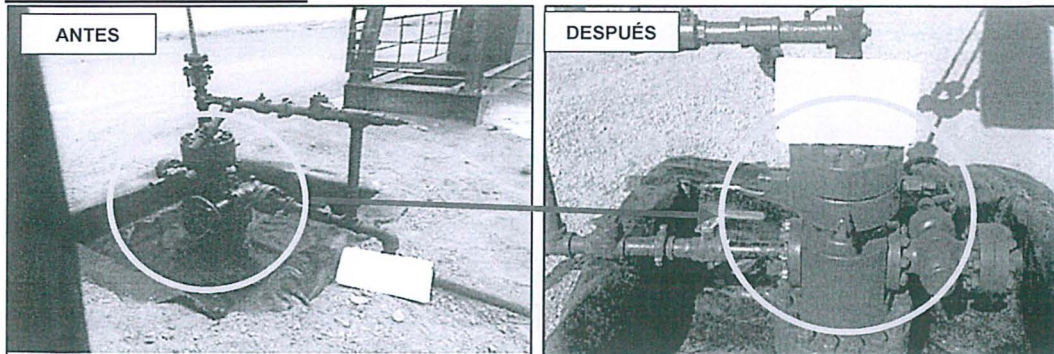
Pozo 12274-Batería 212¹⁸

Realizó el mantenimiento del empaque del cabezal del Pozo N° 12274, pues controló el liqueo de hidrocarburo proveniente del cabezal del citado pozo, no observándose restos de hidrocarburos en el cabezal ni manchas en la geomembrana.

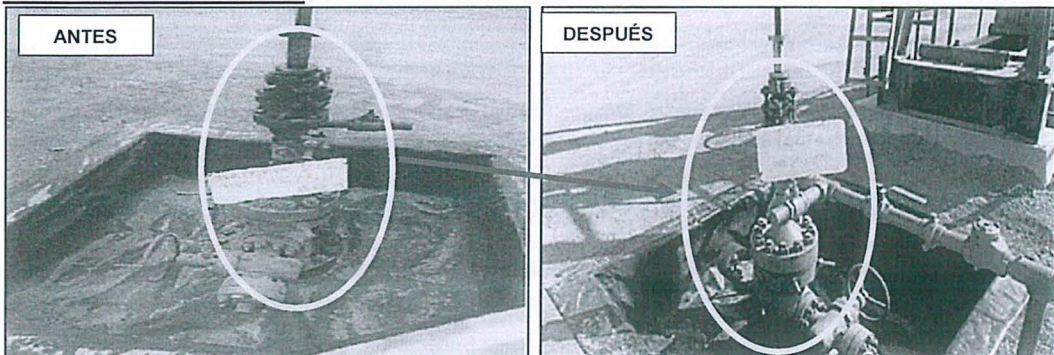
Pozo 12272-Batería 212¹⁹

Realizó el mantenimiento de la copa del cabezal del Pozo N° 12272, controlando el liqueo de hidrocarburo proveniente de la copa del citado pozo, en tanto no se observa restos de hidrocarburos ni manchas en la referida copa.

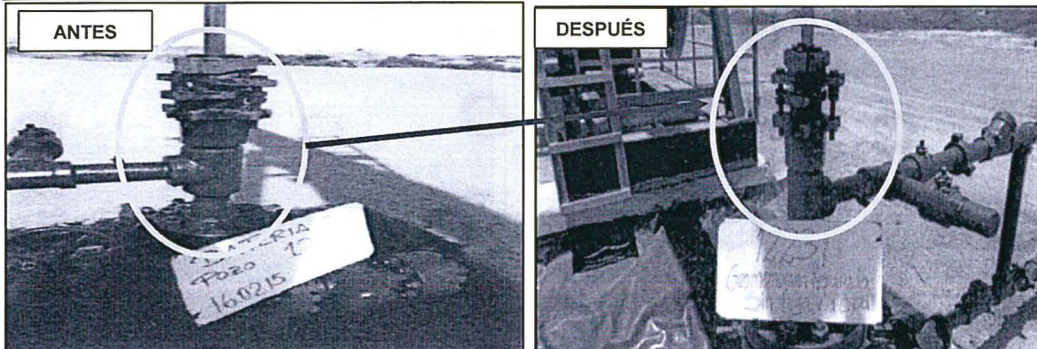
Pozo PUG 12231-Batería 212²⁰

Realizó el mantenimiento de la copa del cabezal del Pozo PUG 12231, pues controló el liqueo de hidrocarburo proveniente de la copa del cabezal del citado pozo, puesto que no se observa restos de hidrocarburos en dicha copa.

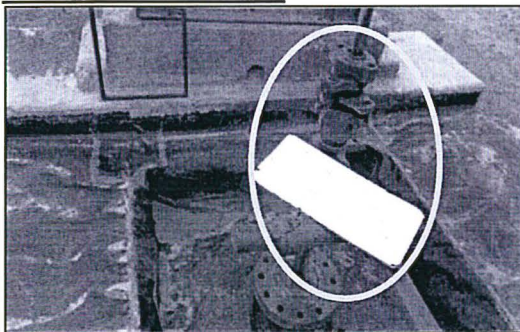
Pozo 3762-Batería 201²¹

Realizó el mantenimiento de la copa del cabezal del Pozo PUG 3762, evitando y controlado el liqueo de hidrocarburos proveniente de la copa del cabezal del citado pozo, no observándose restos de hidrocarburos en dicha copa.

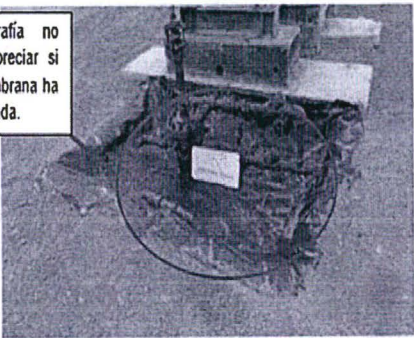
Pozo/ Tanque	Ubicación del deterioro	Descripción de la actividad realizada	Sustento (Fotografía)
Pozo PUE 3821 de la Batería 212	Cantina del pozo	El administrado señala que reparó la geomembrana de la cantina. Sin embargo, la imagen fotográfica no permite apreciar si la geomembrana ha sido reparada. Fotografía del Pozo N° PUE 3821

182. La medida correctiva tiene como finalidad acreditar que las áreas de los pozos de producción N° PUG 12256 de la Batería N° 211 y pozos N° SUAB 3821 y PUG 12231 de la Batería N° 212 cuentan con un sistema de contención, recolección y tratamiento de posibles fugas y/o derrames de hidrocarburos, que evite el contacto de hidrocarburos con el suelo y cumpla con la normativa vigente, lo que garantiza la adecuada protección al ambiente y la salud de las personas.

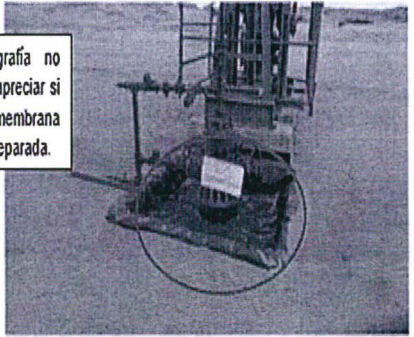
Ítem 16 del registro fotográfico de la Batería 212

Ítem 13 del registro fotográfico de la Batería 212
Pozo PUG 12231 de la Batería 212	-	El administrado señala que reparó la geomembrana. Sin embargo, la imagen fotográfica no permite apreciar si la geomembrana ha sido reparada. Fotografía del Pozo N° PUG 12256

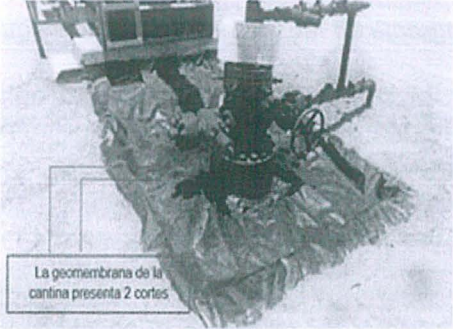
Pozo PUG 12256 de la Batería 211	Cantina del pozo	<p>El administrado señala que reparó la geomembrana de la cantina. Sin embargo, la imagen fotográfica no permite apreciar que la geomembrana ha sido reparada ya que presenta dos cortes.</p> <p style="text-align: center;">Fotografía del Pozo N° 12231</p>

<p style="text-align: center;">La geomembrana de la cantina presenta 2 cortes</p>	Ítem 8 del registro fotográfico de la Batería 211
-------------------------------------	---------------------	---	--

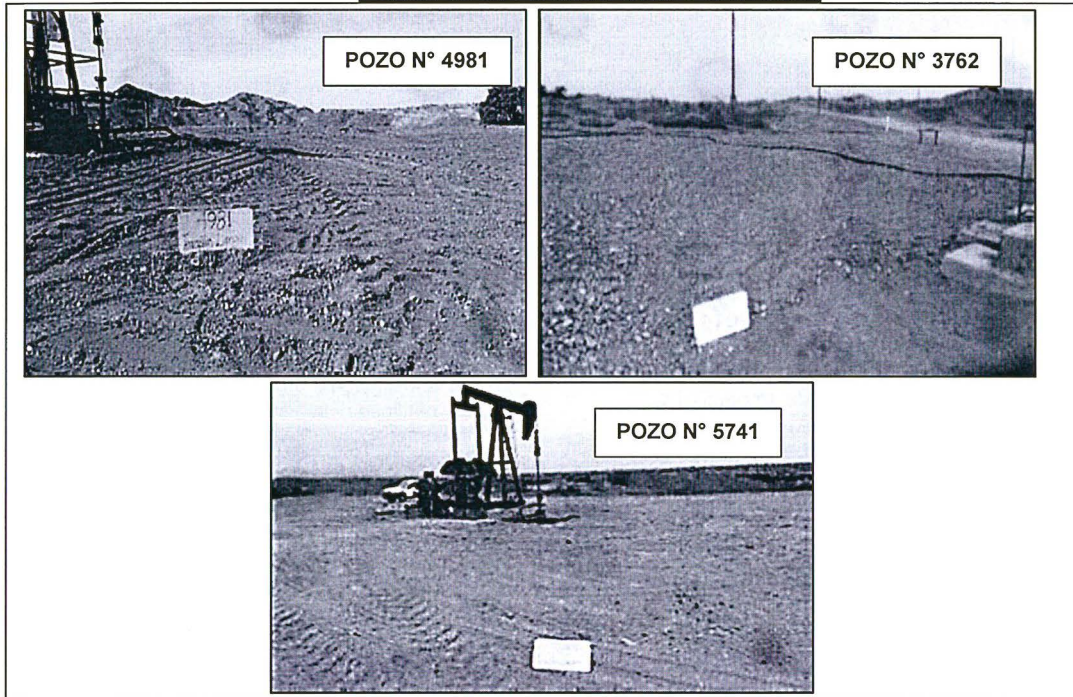
**Pozos de las instalaciones del Lote I**

167. Como se puede apreciar, los suelos impregnados con hidrocarburos de los pozos N° 4981, 3762 y 5741 fueron retirados y reemplazados; toda vez que se observa el suelo limpio en dichos pozos, los mismos que fueron dispuestos en un relleno de seguridad, de acuerdo a lo consignado en los manifiestos de manejo de residuos peligrosos remitidos por GMP. Esta acción evita que el hidrocarburo altere las características físicas y químicas del suelo y que al ser liberado al aire afecte su calidad y consecuentemente a la salud de las personas.
