**EXPEDIENTE N°** : 1791-2017-OEFA/DFSAI/PAS  
**ADMINISTRADO** : COMPAÑÍA MINERA SAN VALENTÍN S.A.  
**UNIDAD MINERA** : HERALDOS NEGROS  
**UBICACIÓN** : DISTRITOS DE ACOBAMBILLA Y CHONGOS ALTOS, PROVINCIAS DE HUANCVELICA Y HUANCAYO, DEPARTAMENTO DE HUANCVELICA Y JUNÍN  
**SECTOR** : MINERÍA  
**MATERIAS** : LÍMITES MÁXIMOS PERMISIBLES  
 COMPROMISOS AMBIENTALES  
 MEDIDAS DE PREVENCIÓN  
 RESPONSABILIDAD ADMINISTRATIVA  
 ARCHIVO  
 MEDIDA CORRECTIVA

Lima, 23 ABR. 2018

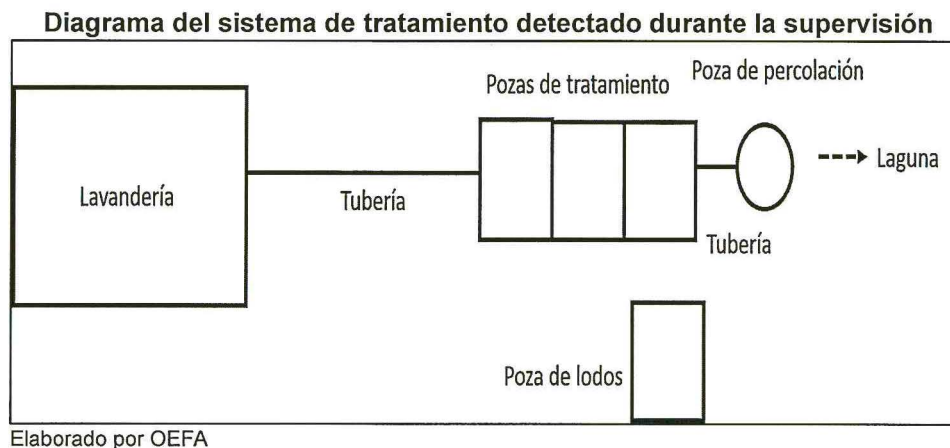
38. Para un mayor entendimiento del sistema de tratamiento detectado durante la supervisión se ha elaborado el siguiente gráfico:

39. De acuerdo con las vistas fotográficas, con lo señalado en el Informe de Supervisión 2015, con el Informe Técnico Acusatorio N° 3172-2016-OEFA/DS y con la Resolución Subdirectoral, el administrado no instaló una red de tuberías de PVC bajo la superficie en el área de lavandería que interconecte convenientemente hasta desembocar en un tanque séptico, previo filtrado de grasas y aceites mediante trampas de grasa, incumpliendo lo dispuesto en su instrumento de gestión ambiental.
40. Resulta importante precisar que la falta de implementación de las tuberías de PVC conforme a las características técnicas establecidas en el instrumento de gestión ambiental del administrado, podría ocasionar un daño potencial al componente suelo y agua, toda vez que durante la supervisión se constató que se realiza la descarga a un pozo sin impermeabilizar que se ubica al lado de la laguna Condoray.

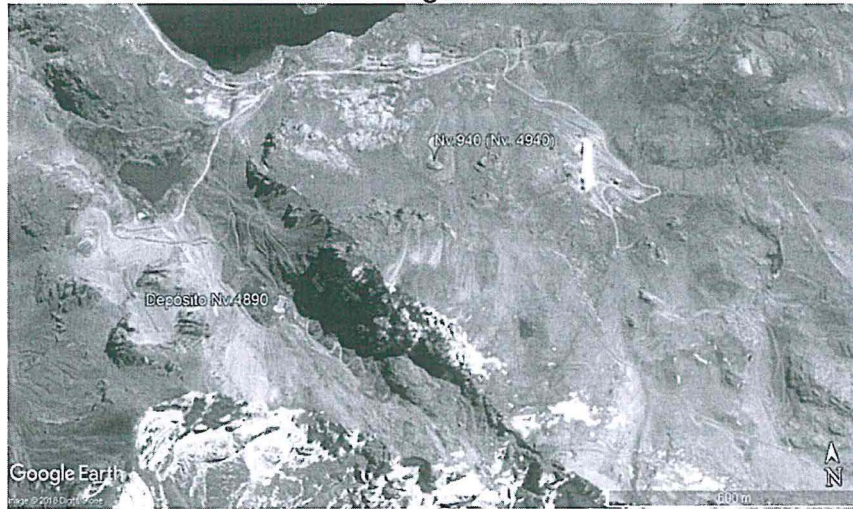
**Comparación de la ubicación del depósito de desmontes detectado durante la Supervisión Regular 2015 y la ubicación de depósito de desmonte aprobado en el instrumento de gestión ambiental**

Supervisión 2015, con el Informe Técnico Acusatorio N° 3172-2016-OEFA/DS y con la Resolución Subdirectoral, el administrado implementó un depósito de desmonte de mina en el nivel 4890 en las coordenadas UTM-WGS84 8604074N – 448660E, incumpliendo lo dispuesto en su instrumento de gestión ambiental, conforme se muestra a continuación:

50. Respecto a ello, debe indicarse que el no declarar los componentes mineros en los estudios ambientales obstaculiza las funciones de supervisión de la autoridad administrativa e impide que esta se realice de manera eficaz, toda vez que la entidad fiscalizadora no tiene conocimiento de los componentes y de las medidas ambientales que debe supervisar.
51. Sumado a ello, la construcción u operación de componentes mineros no declarados en los estudios ambientales ni aprobados por la autoridad competente pueden generar impactos negativos al ambiente, sobre los cuales corresponde adoptar medidas de prevención o mitigación adecuadas.

<p>El titular minero implementó un depósito de desmonte de mina en el nivel 4890 en las coordenadas UTM-WGS84 8604074N – 448660E, incumpliendo lo dispuesto en su instrumento de gestión ambiental.</p>	<p>El titular minero deberá iniciar las gestiones ante la autoridad certificadora que permitan la incorporación del depósito de desmonte de mina en el nivel 4890 ubicado en las coordenadas UTM-WGS84 8604074N – 448660E en un instrumento de gestión ambiental; o, en su defecto, deberá acreditar el cierre de dicho depósito.</p> <p>De ser el caso que se realice el trámite para la incorporación del depósito de desmonte de mina en el nivel 4890 ubicado en las coordenadas UTM-WGS84 8604074N – 448660E en un instrumento de gestión ambiental, el titular minero deberá realizar lo siguiente:</p> <p>(i) Reportar trimestralmente al OEFA el estado del procedimiento seguido ante la autoridad certificadora para la incorporación del depósito de desmonte de mina en el nivel 4890 ubicado en las coordenadas UTM-WGS84 8604074N – 448660E en un</p>	<p>En caso se realice el trámite de incorporación del depósito de desmonte de mina en el nivel 4890 ubicado en las coordenadas UTM-WGS84 8604074N – 448660E en un instrumento de gestión ambiental, en un plazo no mayor de cinco (5) días hábiles de vencido cada trimestre, contado a partir del día siguiente de notificada la presente Resolución Directoral, deberá presentar ante la Dirección de Fiscalización y Aplicación de Incentivos del OEFA el reporte respecto del procedimiento iniciado ante la autoridad certificadora para incorporar el depósito de desmonte, así como las medidas de manejo implementadas.</p> <p>Asimismo, en un plazo no mayor de cinco (5) días hábiles a partir del día siguiente de obtenido el pronunciamiento de la autoridad certificadora respecto del procedimiento para incorporar el depósito de desmonte de mina en el nivel 4890 ubicado en las coordenadas UTM-WGS84 8604074N – 448660E en un instrumento de gestión ambiental, el</p>

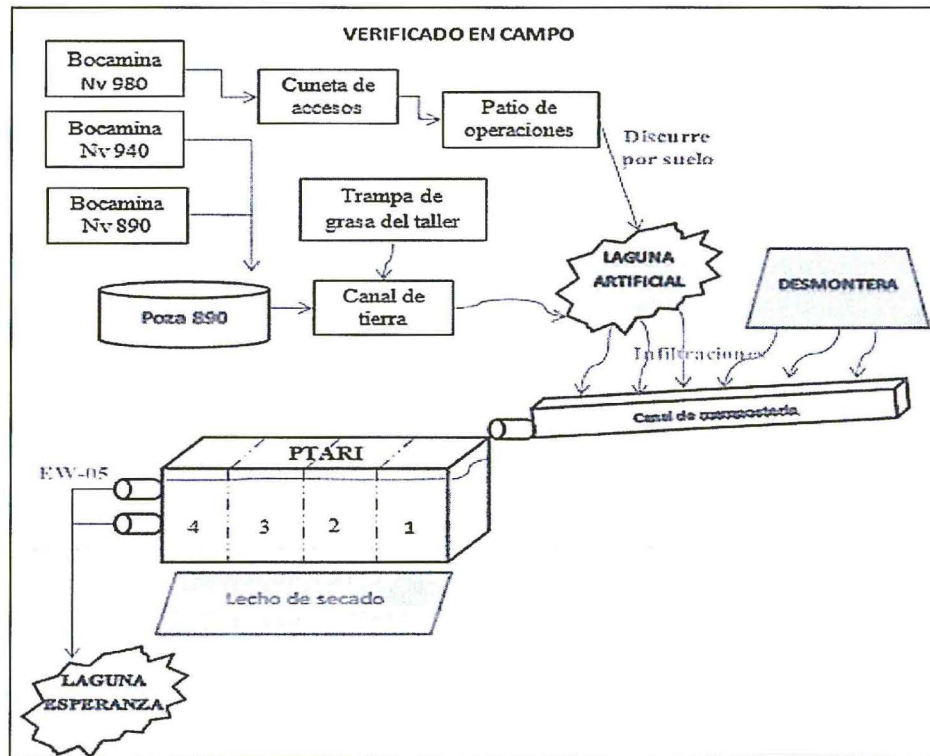
### Sistema de tratamiento detectado durante la supervisión

- 64. De acuerdo con las vistas fotográficas, con lo señalado en el Informe de Supervisión 2016, con el Anexo del Informe de Supervisión Directa N° 2101-2016-OEFA/DS-MIN y con la Resolución Subdirectoral, el administrado no implementó el sistema de manejo de agua de mina de acuerdo a las instalaciones, diseños y ubicación establecidos en su instrumento de gestión ambiental.

- 65. Cabe indicar que la adición de componentes no autorizados podría generar un daño potencial al medio ambiente, toda vez que al no haberse evaluado la viabilidad y operatividad en el instrumento de gestión ambiental, no se ha establecido un programa de manejo ambiental para mitigar los impactos negativos que generaría su implementación, como, por ejemplo, alteración del suelo por las infraestructuras y alteración de la calidad de agua superficial por su vertimiento.

Conducta infractora	Medida Correctiva	
	Obligación	Forma y plazo para acreditar el cumplimiento
<p>El titular minero no implementó el sistema de manejo de agua de mina de acuerdo a las instalaciones, diseños y ubicación establecidos en su instrumento de gestión ambiental.</p>	<p>El titular minero deberá iniciar las gestiones ante la autoridad certificadora que permitan la incorporación del sistema de tratamiento de agua de mina detectado durante la supervisión en un instrumento de gestión ambiental; o, en su defecto, deberá acreditar el cierre de dicho sistema.</p> <p>De ser el caso que se realice el trámite para la incorporación del sistema de tratamiento de agua de mina detectado durante la supervisión en un instrumento de gestión ambiental, el titular minero deberá realizar lo siguiente:</p> <p>(i) Reportar trimestralmente al OEFA el estado del procedimiento seguido ante la autoridad certificadora para la incorporación del sistema de tratamiento de agua de mina detectado durante la supervisión en un instrumento de gestión ambiental.</p> <p>(ii) Reportar al OEFA el pronunciamiento final de la autoridad certificadora, respecto del referido procedimiento.</p> <p>(iii) Informar al OEFA trimestralmente las medidas de manejo ambiental realizadas en el sistema de tratamiento de agua de mina detectado durante la supervisión. Las medidas de manejo ambiental deberán ejecutarse mientras no se apruebe el instrumento de</p>	<p>En caso se realice el trámite de incorporación del sistema de tratamiento de agua de mina detectado durante la supervisión en un instrumento de gestión ambiental, en un plazo no mayor de cinco (5) días hábiles de vencido cada trimestre, contado a partir del día siguiente de notificada la presente Resolución Directoral, deberá presentar ante la Dirección de Fiscalización y Aplicación de Incentivos del OEFA el reporte respecto del procedimiento iniciado ante la autoridad certificadora para incorporar el sistema de tratamiento de agua de mina, así como las medidas de manejo implementadas.</p> <p>Asimismo, en un plazo no mayor de cinco (5) días hábiles a partir del día siguiente de obtenido el pronunciamiento de la autoridad certificadora respecto del procedimiento para incorporar el sistema de tratamiento de agua de mina detectado durante la supervisión en un instrumento de gestión ambiental, el administrado deberá comunicarlo al OEFA.</p> <p>En caso opte por el cierre del componente, en un plazo no mayor a treinta (30) días hábiles contados a partir del día siguiente de notificada la presente Resolución Directoral, el administrado deberá remitir a la Dirección de Fiscalización y Aplicación de Incentivos del OEFA un informe donde se detallan las acciones implementadas para llevar a cabo el cierre del sistema de tratamiento de agua de mina detectado durante la supervisión y la</p>

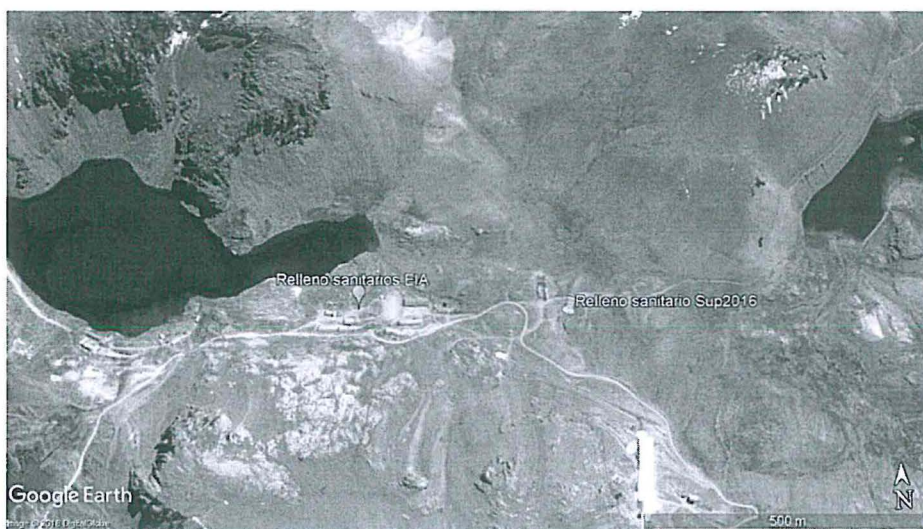
**Comparación de la ubicación del relleno sanitario detectado durante la Supervisión Regular 2016 y la ubicación de relleno sanitario aprobado en el instrumento de gestión ambiental**

74. Conforme se ha sustentado en el Informe de Supervisión 2016, durante la Supervisión Regular 2016 se verificó que el relleno sanitario se encontraba ubicado en las coordenadas UTM WGS84: 449340E y 8604687N<sup>49</sup>. Este hecho se sustenta en las Fotografías N° 92 a la 95 contenidas en el citado Informe de Supervisión<sup>50</sup>.
75. De acuerdo con las vistas fotográficas, con lo señalado en el Informe de Supervisión 2016, con el Anexo del Informe de Supervisión Directa N° 2101-2016-OEFA/DS-MIN y con la Resolución Subdirectoral, el administrado implementó el relleno sanitario en una ubicación distinta a la establecida en su instrumento de gestión ambiental, conforme se muestra a continuación

76. Respecto a ello, debe indicarse que la modificación de ubicación de componentes podría generar un daño potencial al ambiente, toda vez que al no haberse evaluado la viabilidad y la operatividad en el instrumento de gestión ambiental, no se ha establecido un programa de manejo ambiental para mitigar los impactos negativos que generará su implementación, como, por ejemplo, alteración del suelo por las infraestructuras y alteración de la calidad del agua superficial para el manejo de escorrentía.

Conducta infractora	Medida Correctiva	
	Obligación	Forma y plazo para acreditar el cumplimiento
El titular minero implementó el relleno sanitario en una ubicación distinta a la establecida en su instrumento de gestión ambiental.	El titular minero deberá iniciar las gestiones ante la autoridad certificadora que permitan la incorporación del relleno sanitario detectado durante la supervisión en un instrumento de gestión ambiental; o, en su defecto, deberá acreditar el cierre de dicho componente.  De ser el caso que se realice el trámite para la incorporación del relleno sanitario detectado durante la supervisión en un instrumento de	En caso se realice el trámite de incorporación del relleno sanitario detectado durante la supervisión en un instrumento de gestión ambiental, en un plazo no mayor de cinco (5) días hábiles de vencido cada trimestre, contado a partir del día siguiente de notificada la presente Resolución Directoral, deberá presentar ante la Dirección de Fiscalización y Aplicación de Incentivos del OEFA el reporte respecto del procedimiento iniciado ante la autoridad certificadora para incorporar el relleno

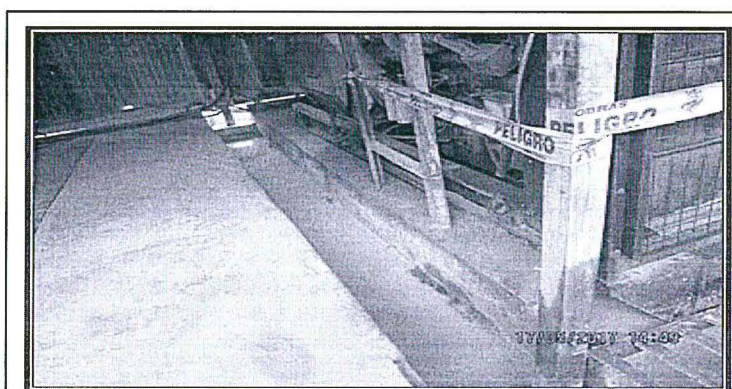
Fotografía N° 35: Casa fuerza. Ubicado en el área industrial de la mina Heraldos Negros, adyacente a la casa de compresora en el punto de coordenadas UTM WGS 84 Zona 18L: 448750E, 8604073N.

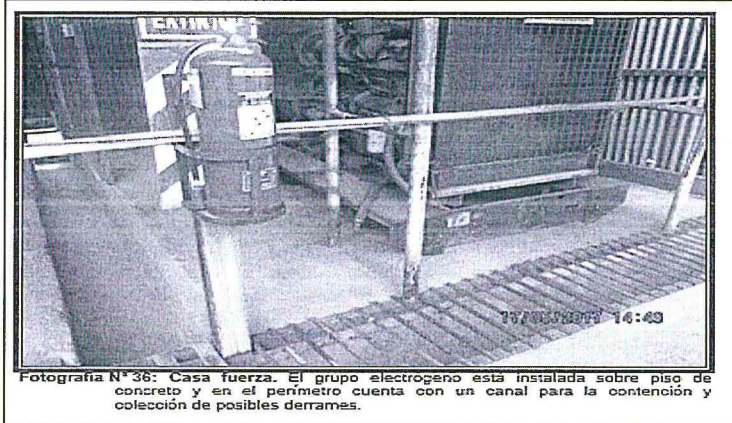
Fotografía N° 36: Casa fuerza. El grupo electrogénico está instalada sobre piso de concreto y en el perímetro cuenta con un canal para la contención y colección de posibles derrames.

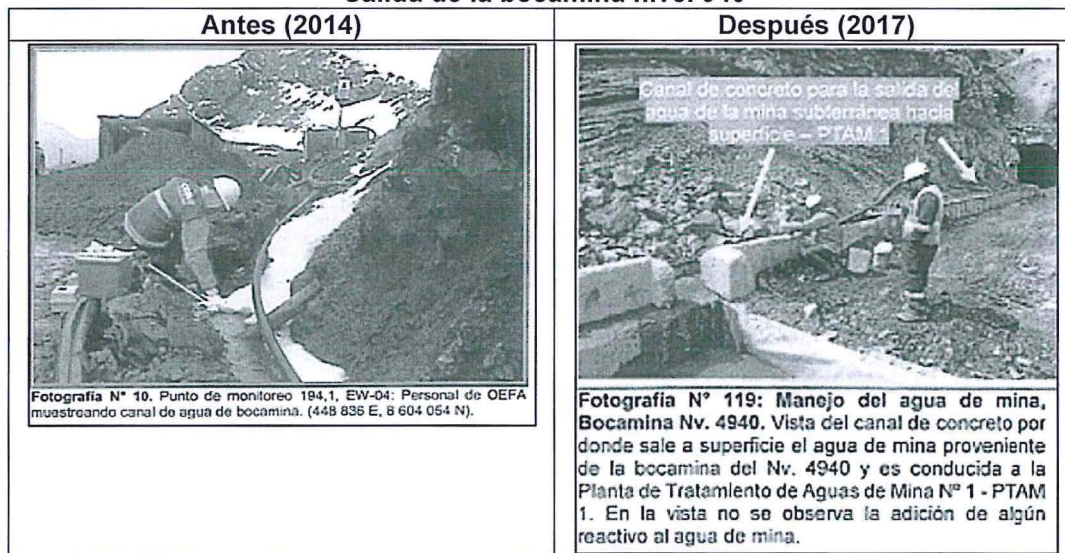
#### Salida de la bocamina nivel 940

118. No obstante, de acuerdo a las fotografías contenidas en el Informe de Supervisión N° 0098-2018-OEFA/DSEM-CMIN, correspondiente a la supervisión regular realizada del 16 al 19 de mayo del 2017 a la unidad minera Heraldos Negros, se observa que las aguas provenientes de la bocamina nivel 940 son conducidas hacia la PTAM1 por un canal de concreto, conforme se muestra a continuación:

119. En efecto, de la revisión de ambas fotografías se advierte que ahora las aguas provenientes de la bocamina nivel 940 no tienen contacto directo con el suelo, pues se verifica que las mismas son conducidas por un canal de concreto.
120. En tal sentido, se ha eliminado la posibilidad de que el agua de mina tenga contacto directo con el suelo y, consecuentemente, el efecto nocivo antes descrito; por lo que, no corresponde el dictado de medidas correctivas en este extremo, en estricto cumplimiento de lo dispuesto en el artículo 22° de la Ley del Sinefa.

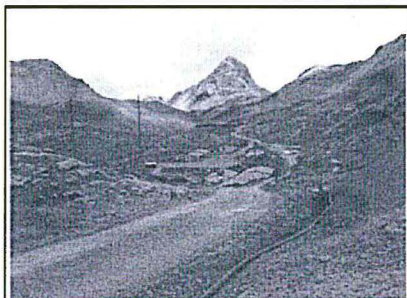
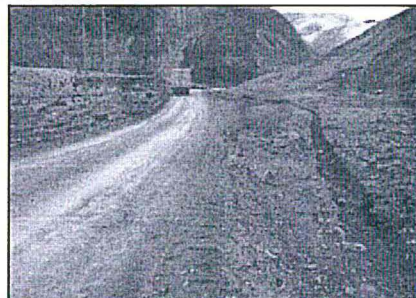
#### Canales en las vías de acceso

122. En el escrito de fecha 27 de enero del 2016<sup>68</sup>, el administrado indicó que se ejecutó el mejoramiento y estandarización de cunetas. Para acreditar lo señalado presentó las siguientes fotografías<sup>69</sup>:

123. De la revisión de los medios probatorios remitidos por el administrado, no se acredita que haya corregido el hecho imputado, puesto que en las fotografías presentadas solo se aprecia una zanja y no las cunetas, las cuales debían tener perfil en "V", conforme a lo señalado en su instrumento de gestión ambiental.
124. Por otro lado, en el escrito de descargos el administrado señaló haber implementado la totalidad de las cunetas tipo U. Agregó que si bien las cunetas implementadas difieren del diseño establecido en el EIA Heraldos Negros, ello obedece a que las cunetas tipo U tienen mayor capacidad hidráulica. Para acreditar lo señalado presentó las siguientes fotografías:

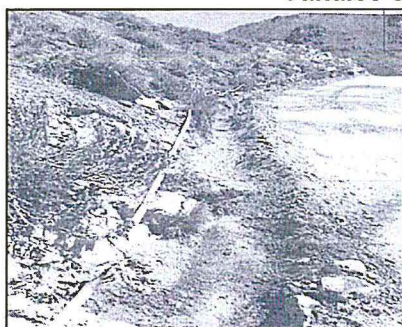
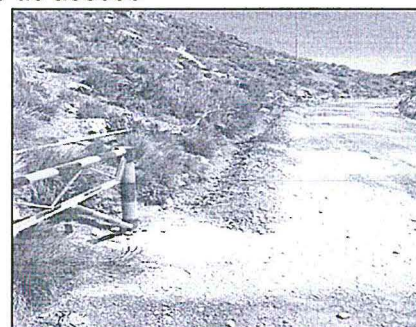
#### Canales en las vías de acceso

125. De la revisión de los medios probatorios presentados por el administrado se observa la implementación de un canal lateral a la vía; sin embargo, dicha infraestructura no cumple con las especificaciones técnicas aprobadas en el EIA Heraldos Negros, esto es, que las cunetas laterales estén al mismo nivel de la vía, que presenten 0.5 metros de ancho y una hendidura en forma de V en vista transversal.
126. Dicho ello, debe indicarse que de la revisión del Informe de Supervisión 2015 no se advierte un efecto nocivo producido por la comisión de la conducta infractora; sin embargo, se debe indicar que dicha conducta podría generar un impacto a la calidad del agua de la laguna Condoray, toda vez que el agua de las
