**EXPEDIENTE N°** : 2998-2017-OEFA/DFSAI/PAS  
**ADMINISTRADO** : MAPLE GAS CORPORATION DEL PERU S.R.L.<sup>1</sup>  
**UNIDAD FISCALIZABLE** : LOTE 31-B  
**UBICACIÓN** : DISTRITO DE CONTAMANA, PROVINCIA DE UCAYALI, DEPARTAMENTO DE LORETO  
**SECTOR** : HIDROCARBUROS LÍQUIDOS  
**MATERIAS** : COMPROMISOS AMBIENTALES  
 IMPACTOS AMBIENTALES NEGATIVOS  
 ALMACENAMIENTO DE RESIDUOS SÓLIDOS  
 LÍMITES MÁXIMOS PERMISIBLES  
 ARCHIVO  
 RESPONSABILIDAD ADMINISTRATIVA  
 MEDIDA CORRECTIVA  
 REGISTRO DE ACTOS ADMINISTRATIVOS

Lima, 19 ABR. 2018

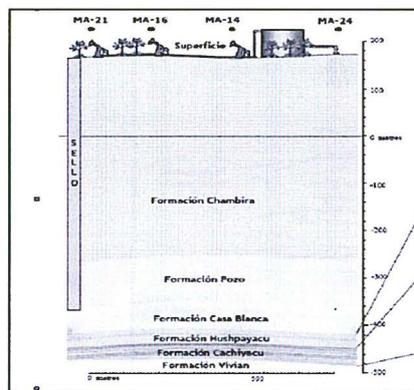
**Gráfico N° 1: Profundidades de los reservorios**

21. Por otro lado, Maple agregó en sus descargos a la Resolución Subdirectoral que del gráfico<sup>27</sup> consignado en el Informe Técnico Acusatorio se advierten las profundidades de los reservorios y el sello que está por encima de estos, conforme se observa a continuación:

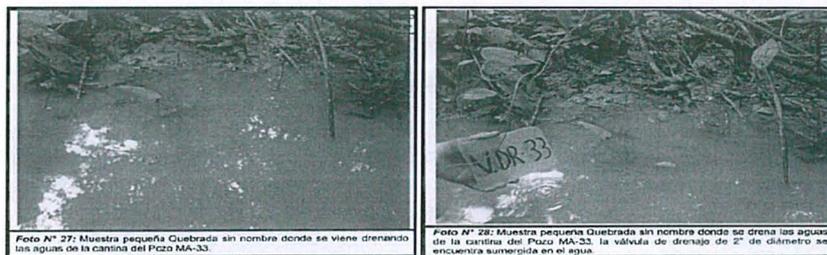
**Fotografías N° 27 y 28 del Informe de Supervisión**

37. Sobre el particular, mediante la Resolución Subdirectoral se imputó a Maple por ocasionar impactos ambientales negativos, como consecuencia de la descarga de los fluidos de la cantina del pozo productor MA-33. Dicho hecho se sustentaría en las fotografías N° 27 y 28<sup>41</sup> del Informe de Supervisión.

38. No obstante, de la revisión de las fotografías no se advierte la presencia de hidrocarburos que pueda acreditar la generación de impactos negativos en el ambiente, en este caso, al suelo adyacente y/o cuerpos de agua. Asimismo, de

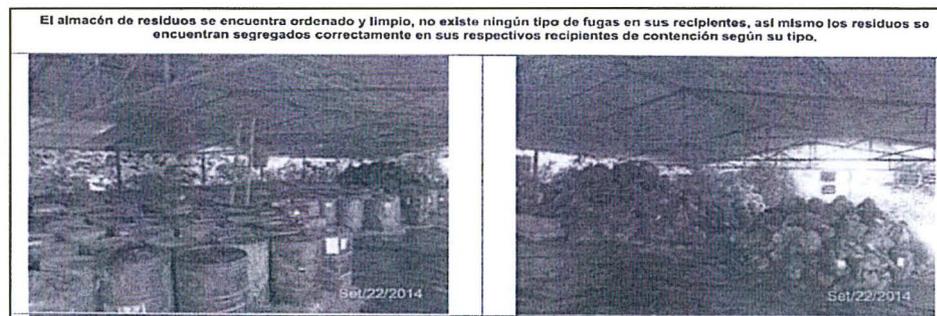
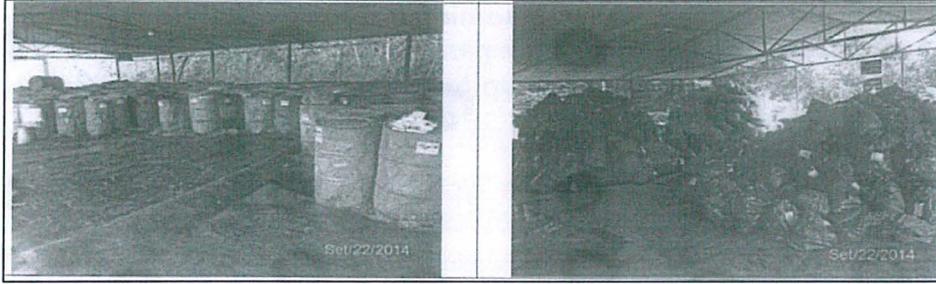
**Fotografías del 22 de setiembre del 2014 – almacenamiento de residuos peligrosos**

47. En su escrito del 23 de abril del 2014<sup>53</sup>, presentado como levantamiento de observaciones al Acta de Supervisión, Maple señaló que para mejorar las condiciones de almacenamiento y transporte a disposición final programó almacenar los residuos peligrosos en bolsas plásticas dentro de cilindros metálicos. Considerando ello, en sus descargos a la Resolución Subdirectoral presentó fotografías<sup>54</sup> del 22 de setiembre del 2014 referidas al almacenamiento de residuos peligrosos en su almacén central, a fin de evidenciar que se encuentran en su respectivo contenedor.

48. Sobre el particular, se debe indicar que de las fotografías presentadas por el administrado, aún se evidencia el almacenamiento de residuos peligrosos en bolsas plásticas de color rojo, por lo que este extremo del hecho imputado no ha sido subsanado. En consecuencia, no es posible aplicar el eximente de responsabilidad establecido en el Literal f) del Numeral 1 del Artículo 255° del TUO de la LPAG.

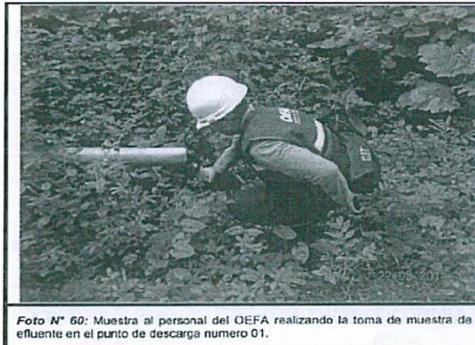
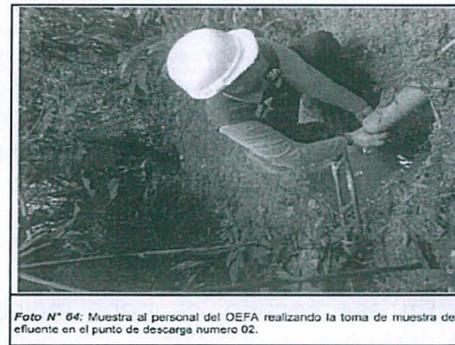
### Fotografías N° 60 y 64 del Informe de Supervisión

67. Por el contrario, se evidenció el vertimiento de los efluentes domésticos (sin tratamiento) directamente al suelo sin protección, configurándose como efluente en los términos del Decreto Supremo N° 037-2008-PCM<sup>72</sup>, por lo que el supervisor procedió con el muestreo de efluentes domésticos correspondiente en los puntos de monitoreo MAEF-01 y MAEF-02, advirtiendo excesos de LMP respecto del parámetro DBO.

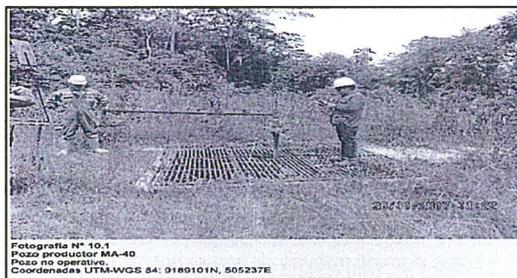
#### Fotografía N° 10.1 del Informe de Supervisión N° 08-2017-OEFA/DSEM-CHID

82. La conducta infractora está referida a que Maple reinyectó sus aguas de producción al pozo inyector MA-40 en formaciones distintas a las establecidas en su instrumento de gestión ambiental.
83. Sobre el particular, de la revisión de los documentos que obran en el expediente no se advierten documentos que acrediten que el administrado haya realizado acciones con la finalidad de corregir la conducta infractora; no obstante ello, se debe indicar que durante la supervisión del 24 al 28 de noviembre del 2017 el supervisor advirtió que el pozo MA-40 se encuentra inoperativo, conforme a lo indicado en el Informe de Supervisión N° 08-2017-OEFA/DSEM-CHID<sup>86</sup> y se observa en la fotografía N° 10.1<sup>87</sup> del referido Informe.

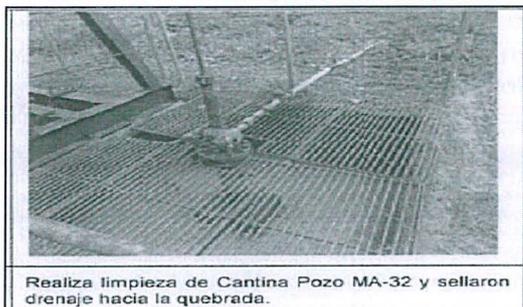
Fotografía presentada en el escrito del 3 de julio del 2014<sup>91</sup>  
(Sellado del drenaje de la cantina del pozo MA-32)

- 86. En el presente caso, la conducta infractora está referida a que Maple ocasionó impactos ambientales negativos, como consecuencia de la descarga de los fluidos de la cantina del pozo productor MA-32.
- 87. Al respecto, Maple en sus descargos a la Resolución Subdirectoral<sup>89</sup> señaló que mediante el escrito del 23 de abril del 2014<sup>90</sup>, complementado con escrito del 3 de julio del 2014, informó al OEFA que después de la observación efectuada procedió a sellar con cemento el drenaje de la cantina del pozo MA-32, asimismo indicó que realizó la limpieza y rehabilitación del área afectada. Para acreditar lo señalado presentó las fotografías que se observan a continuación:

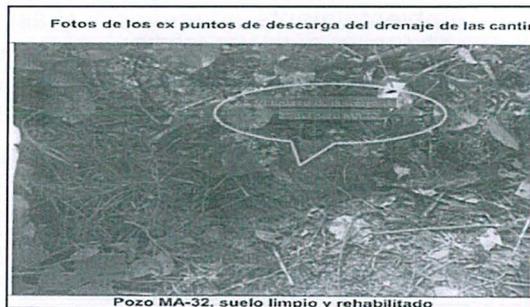
Fotografía del punto de descarga del drenaje de la cantina del pozo productor MA-32 (Limpieza y remediación)<sup>92</sup>

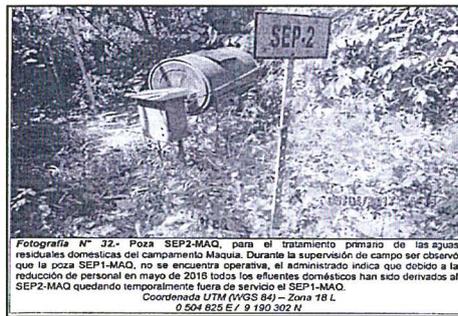
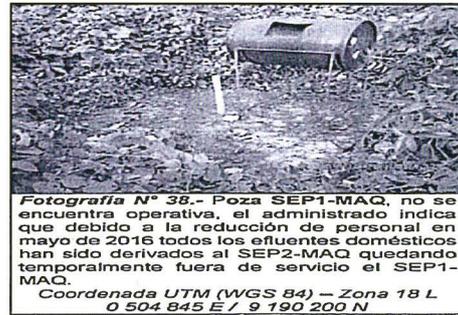
**Fotografías N° 32 y 38 del Informe de Supervisión N° 353-2017-OEFA/DS-HID**

101. Sobre el particular, durante la Supervisión regular efectuada el 4 y 5 de abril del 2017 a las instalaciones del campo Maquia del Lote 31-B, se verificó que la poza séptica N° 1 no se encuentra operativa conforme se observa en las fotografías 32 y 38 del Informe de Supervisión N° 353-2017-OEFA/DS-HID.

103. Por lo tanto, considerando que en la supervisión de abril del 2017 el supervisor advirtió que el punto de monitoreo MAEF-01 (poza séptica N° 1) se encuentra inoperativa y en consecuencia no se generen efluentes domésticos que deban ser tratados para el cumplimiento de los LMP, no corresponde ordenar una medida correctiva en este extremo.
