EXPEDIENTE N° : 1778-2017-OEFA/DFSAI/PAS
ADMINISTRADO : MINERA LAS BAMBAS S.A.
UNIDAD FISCALIZABLE : LAS BAMBAS
UBICACIÓN : DISTRITO DE CHALHUAHUACHO, PROVINCIA DE COTABAMBAS, DEPARTAMENTO DE APURIMAC
SECTOR : MINERÍA
MATERIAS : COMPROMISOS AMBIENTALES
MEDIDAS DE PREVISIÓN Y CONTROL
RESPONSABILIDAD ADMINISTRATIVA
ARCHIVO
MEDIDA CORRECTIVA

Lima, 19 ABR. 2018

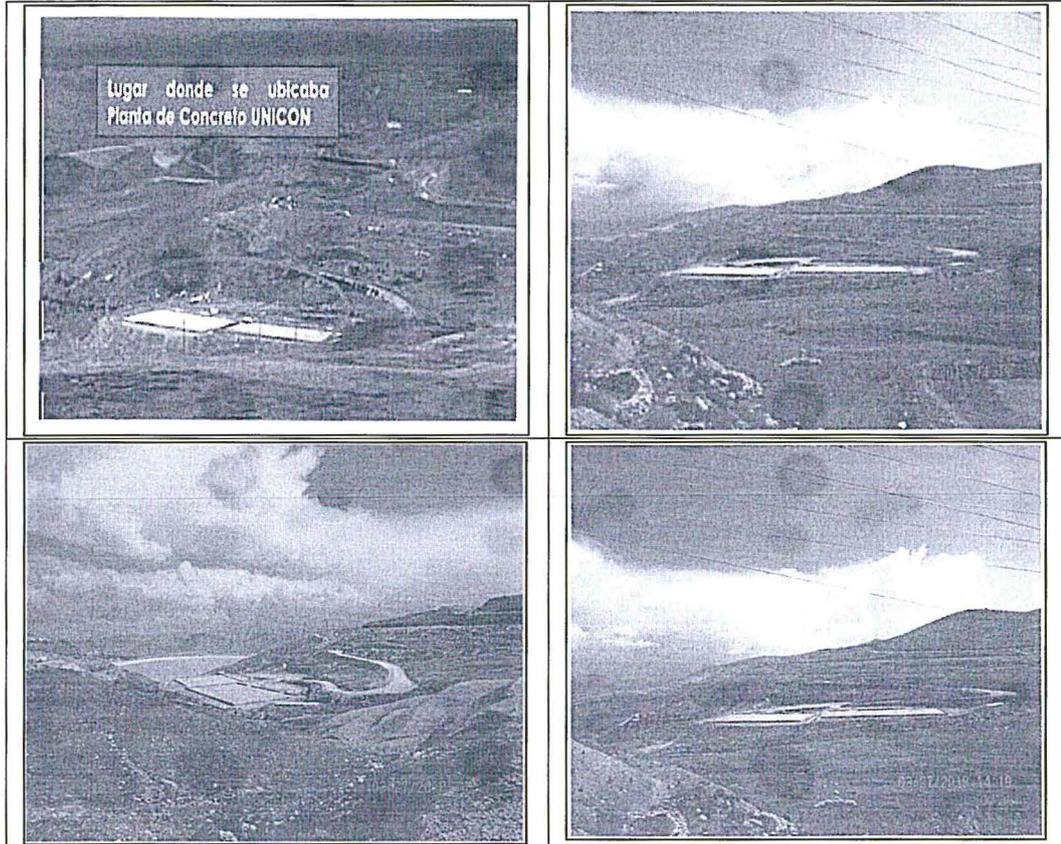
- 127. De la revisión de los medios probatorios presentados por el administrado se advierte que la planta Unicon de Chuspiri fue desinstalada; asimismo, se observa únicamente una plataforma de concreto en dicha área.
- 128. Sumado a ello, durante la supervisión especial llevada a cabo del 29 de setiembre al 1 de octubre del 2017 se verificó la ex planta Unicon indicándose lo siguiente⁷⁰:

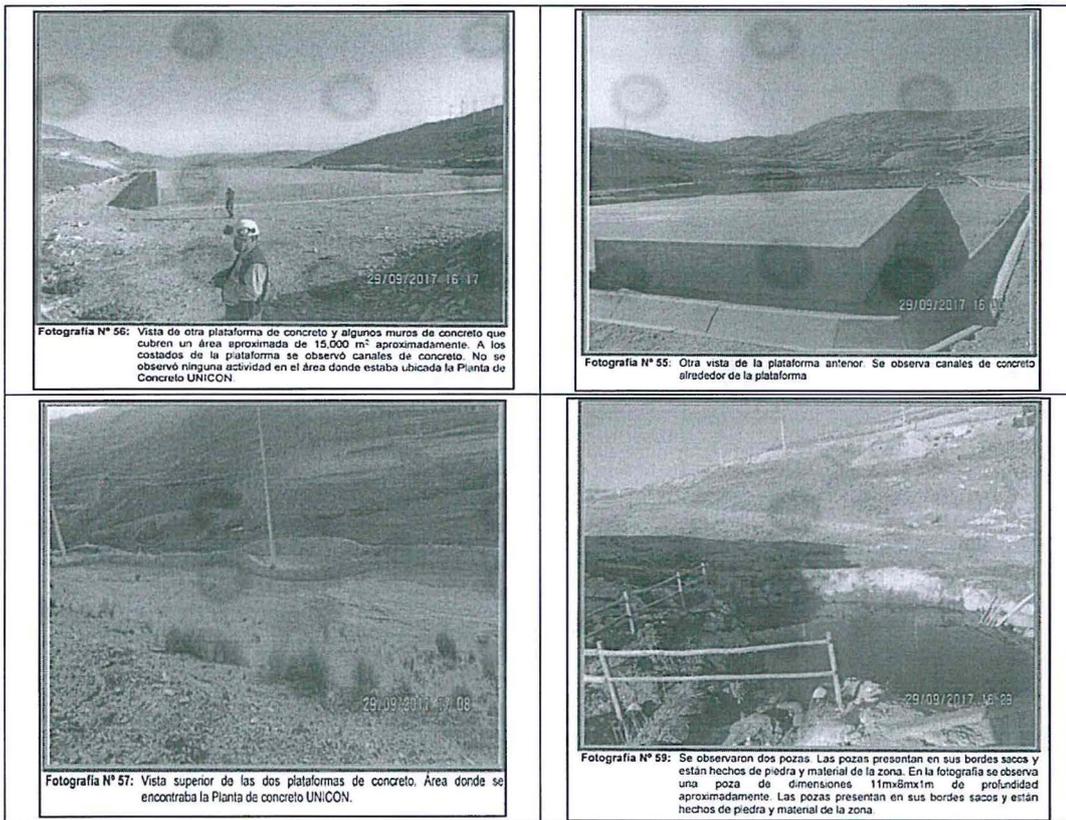
- 129. Lo señalado por el personal de la Dirección de Supervisión se encuentra sustentado en las siguientes fotografías;

130. Siendo así, ha quedado acreditado que el administrado retiró la planta Unicon de Chuspiri y, en consecuencia, ya no se utilizan las pozas de sedimentación de dicho componente; por lo que, al haberse eliminado la fuente generadora del efecto nocivo, no corresponde el dictado de medidas correctivas en este extremo, en estricto cumplimiento de lo dispuesto en el artículo 22° de la Ley del Sinefa.

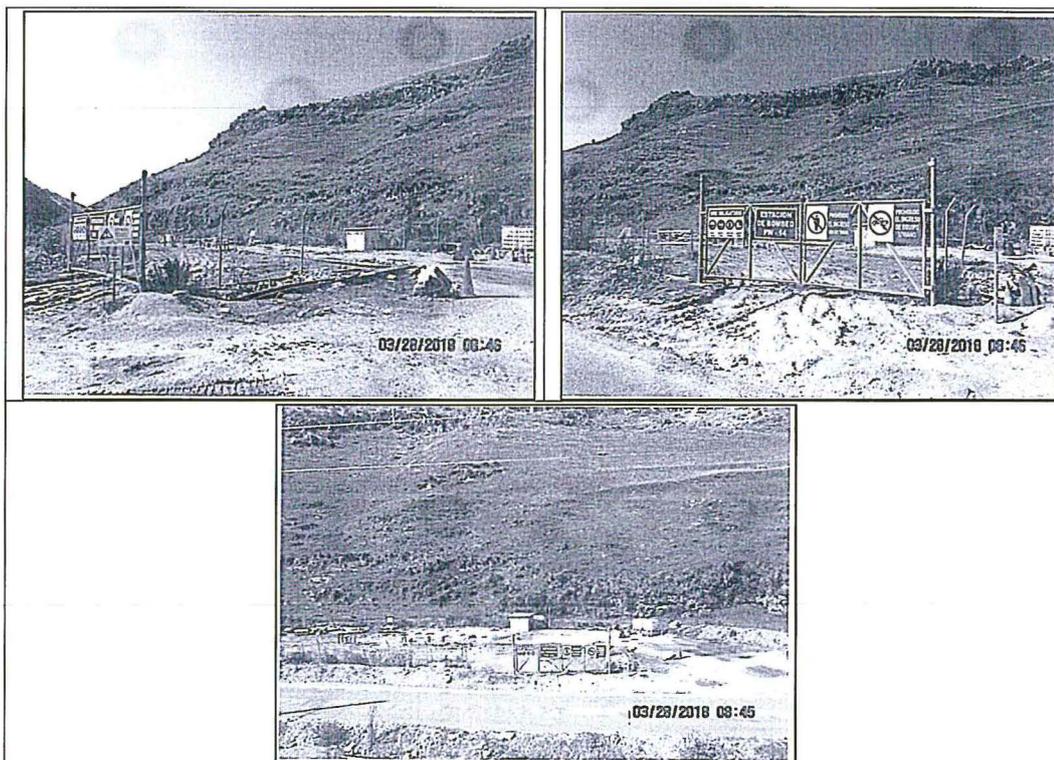
134. Por otro lado, en el Escrito de descargos N° 2 el administrado señaló que la estación de bombeo PW-14 y la subestación móvil han sido retiradas y que el área donde se ubicaban se encuentra inhabilitada temporalmente. Para acreditar lo señalado presentó las siguientes fotografías:

135. De la revisión de los medios probatorios presentados por el administrado se observa el retiro de la subestación móvil 500 KVA 23/0.48 Kv ubicada en el área de la estación de bombeo PW-14.
136. En ese sentido, se tiene que no existen consecuencias que se deban corregir, compensar, revertir o restaurar, toda vez que la subestación móvil fue retirada del área de la estación de bombeo PW-14; por tanto, dejó de subsistir la necesidad de implementar un sistema de contención secundaria.
137. Por lo expuesto, y en la medida que se acreditó el cese de los efectos de la conducta infractora, no correspondería proponer medidas correctivas en este extremo, en estricto cumplimiento de lo dispuesto en el artículo 22° de la Ley del Sinefa.
