Resolución Directoral N° 728-2018-OEFA/DFAI

Expediente N° 1973-2017-OEFA/DFSAI/PAS

EXPEDIENTE N° : 1973-2017-OEFA/DFSAI/PAS
ADMINISTRADO : APUMAYO S.A.C.
UNIDAD FISCALIZABLE : PROYECTO DE EXPLORACIÓN SANCOS
UBICACIÓN : DISTRITO DE SANCOS Y CHAVIÑA, PROVINCIA
DE LUCANAS, DEPARTAMENTO DE AYACUCHO
SECTOR : MINERÍA
MATERIAS : COMPROMISOS AMBIENTALES
RESPONSABILIDAD ADMINISTRATIVA
MEDIDAS CORRECTIVAS
ARCHIVO

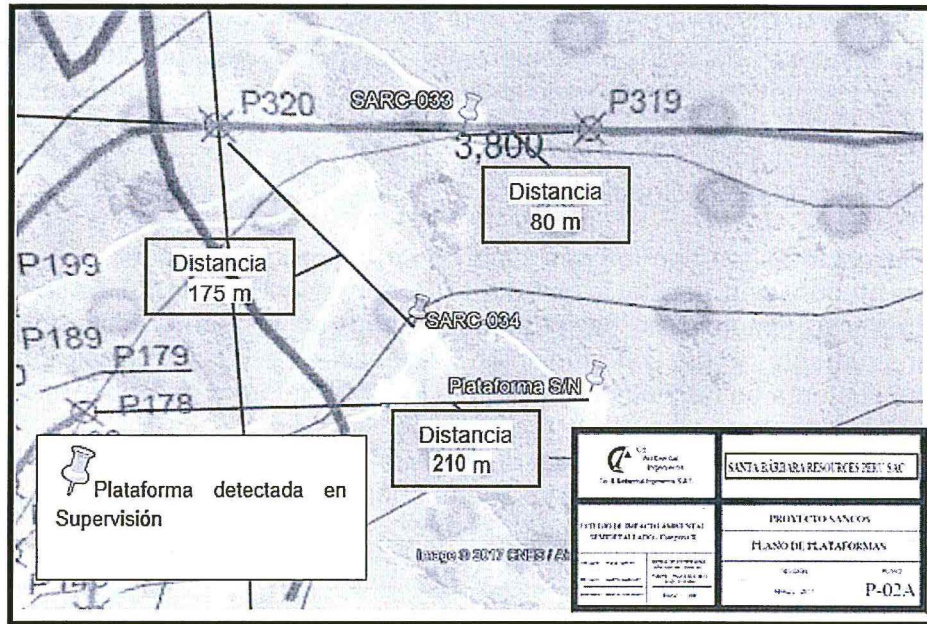
Distancia de las plataformas de perforación

62. Del mapa antes consignado, se acredita que las tres (3) plataformas detectadas durante la Supervisión Regular 2015 fueron construidas a 80 metros, 175 metros y a 210 metros de las plataformas (P319, P320 y P178) consignadas en el EIA.

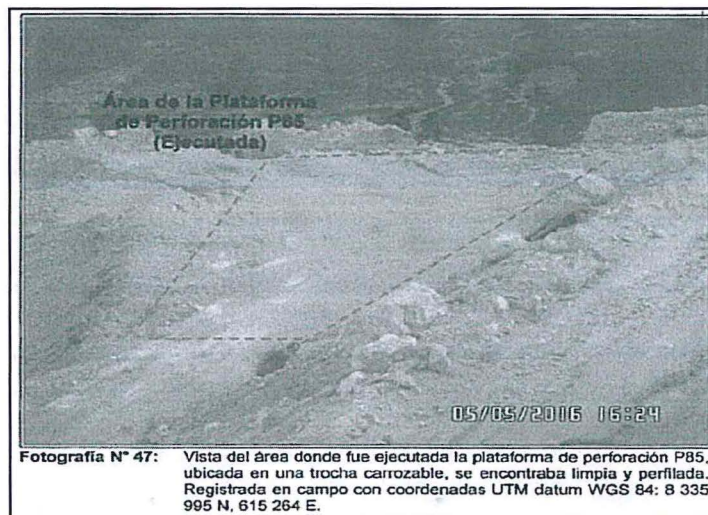
Plataforma de Perforación P-85 (Sondaje ANC-02)

84. Sobre el particular, durante la supervisión regular efectuada los días 3 al 5 de mayo del 2016 al proyecto de exploración minera "Sancos", la Dirección de Supervisión evidenció que el titular minero había realizado la limpieza y perfilamiento del área de la plataforma de perforación P-85 (sondaje ANC-02), conforme se muestra a continuación⁶⁸:

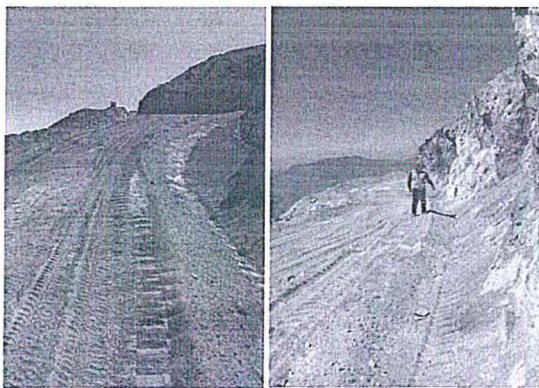
Plataforma de Perforación 6 (Sondaje SARC-35)

Asimismo, se realizó la habilitación de cunetas en el acceso hacia la plataforma SARC-35. UTM WGS 84. 8336207 N, 615729 E.

Fotografía N° 04 y 05: Habilidadación de cunetas en el Proyecto de Exploración Minero "Sanca".

- 88. Al respecto, debe indicarse que la falta de estructuras hidráulicas en los componentes ejecutados podría ocasionar un daño potencial al suelo y flora de la zona, en tanto la función de las cunetas es captar, conducir y evacuar adecuadamente los flujos del agua superficial, a fin de mitigar la erosión de las zonas sin vegetación.
- 89. Ahora bien, en los Escritos de descargos N° 1 y N° 2, el administrado manifestó que implementó las cunetas y canales de coronación en la plataforma N° 6 y de su acceso, presentando las siguientes fotografías⁷⁰:

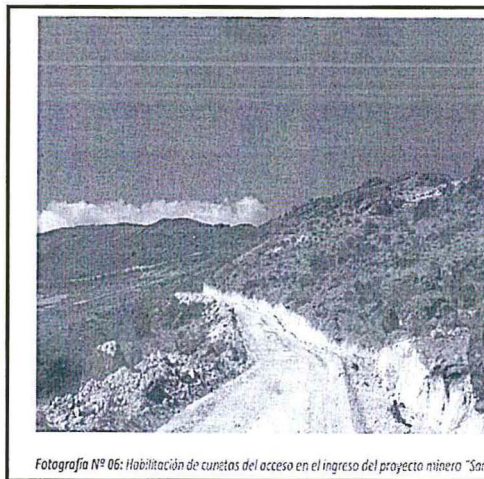
Fotografía N° 06: Habilidadación de cunetas del acceso en el ingreso del proyecto minero "Sanca".
