EXPEDIENTE N° : 2481-2017-OEFA/DFSAI/PAS
ADMINISTRADO : PETROLERA MONTERRICO S.A.¹
UNIDAD FISCALIZABLE : LOTE XV
UBICACIÓN : DISTRITOS DEL ALTO Y LOBITOS, PROVINCIA
DE TALARA, DEPARTAMENTO DE PIURA
MATERIAS : COMPROMISOS AMBIENTALES
MEDIDAS DE PREVENCIÓN
RESPONSABILIDAD ADMINISTRATIVA
MEDIDAS CORRECTIVAS
REGISTRO DE ACTOS ADMINISTRATIVOS

Lima, 30 ABR. 2018

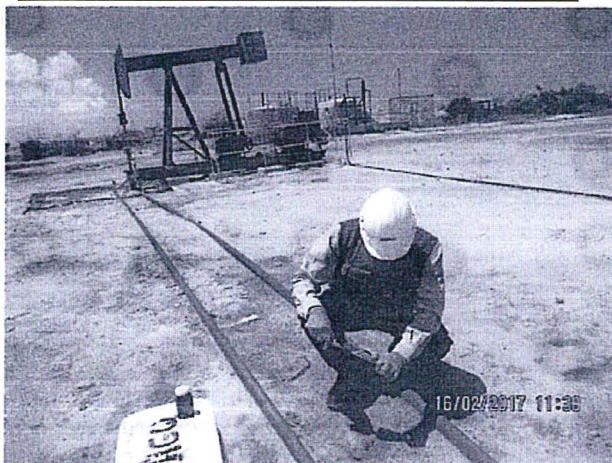
**FOTO N° 34: 165,6,ESP-1.**

65. Sobre el particular, el Punto de muestreo 165,6,ESP-1, ubicado a aproximadamente nueve metros en línea recta del pozo AX-32, se encuentra debajo de las líneas de flujo del pozo AX-32. Hacia el fondo se observa la Batería AX-32. En ese sentido, se verifica que el impacto causado al componente suelo es debido a las actividades que realiza el administrado, toda vez que la línea de flujo que pasa por este punto contiene fluidos de producción a presión que pueden derramarse en el ambiente por alguna falla en la línea (rotura mecánica, corrosión, terceros, etc.). Véase la siguiente imagen:

Punto de muestreo de suelos, ubicado junto a las líneas de flujo del pozo AX-32.

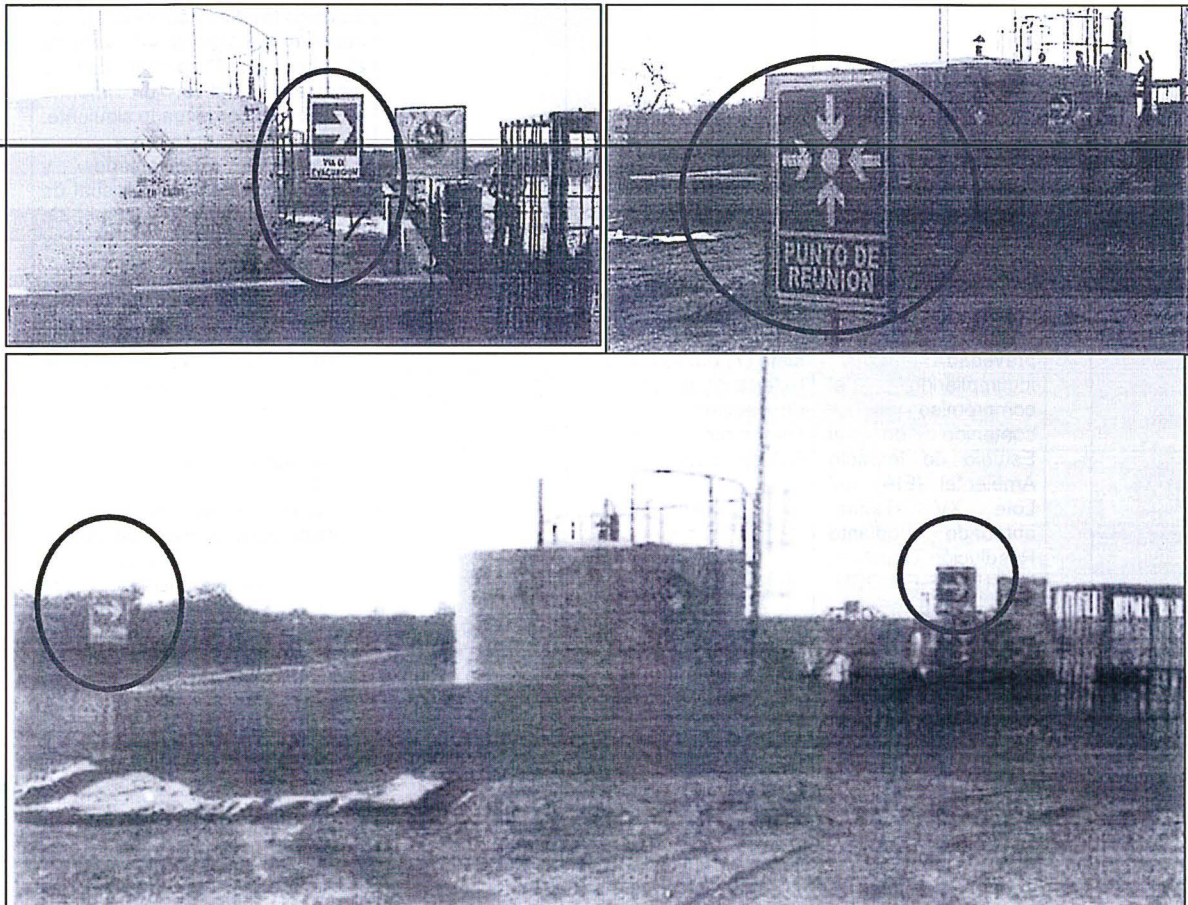
Gráfico N° 4: Imágenes de la instalación de señalización de evacuación y punto de reunión en caso de contingencias en la Batería AX-32 del Lote XV

88. El hecho imputado N° 2 está referido a que Petromont no implementó la señalización de evacuación en casos de contingencias, tales como incendios o fenómenos naturales, en las instalaciones de la Batería AX-32 Paloma del Lote XV, incumpliendo el compromiso contenido en el EIA.
89. Al respecto, Petromont argumentó la implementación de señalización de evacuación para casos de contingencia tales como incendios o fenómenos naturales en la Batería AX-32 Paloma del Lote XV, adjuntando los siguientes registros fotográficos⁶⁰:

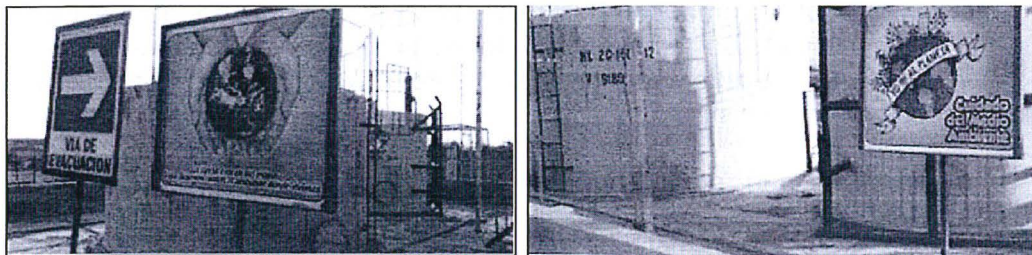
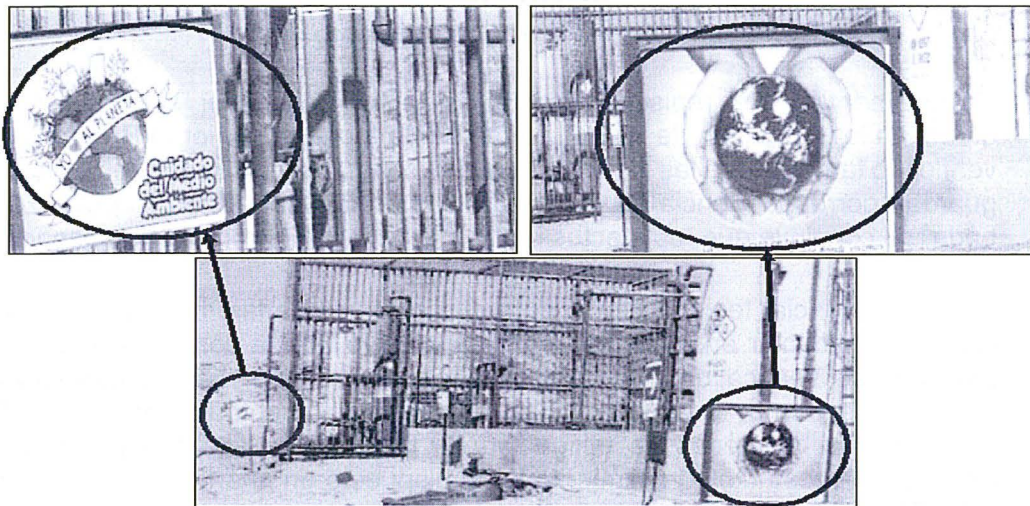
**Gráfico N° 5: Imágenes de la implementación de letreros con texto de protección y cuidado ambiental en la Batería AX-32 del Lote XV**

96. De acuerdo con los medios probatorios presentados, Petromont ha implementado letreros con textos de protección y cuidado ambiental en las Baterías 333-A Lobitos y AX-32 Paloma, toda vez que remitió con fecha posterior (7 de diciembre del 2017) al inicio del PAS (31 de octubre del 2017) las imágenes fotográficas que acreditan la instalación de estos letreros textuales. En consecuencia, el administrado ha corregido su conducta.

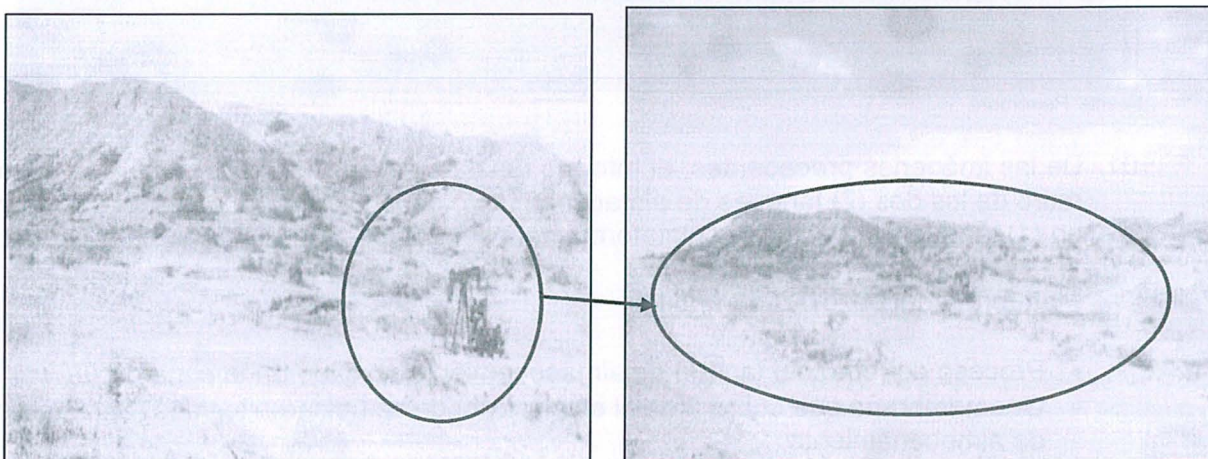
Imágenes de la plataforma del pozo 12061 Lobitos donde se encontraba el tanque cilíndrico de 200 barriles de capacidad

101. De las imágenes precedentes, el Informe Final de Instrucción validó el proceso de retiro de los dos (2) tanques de almacenamiento de la plataforma del pozo 12053 y un (1) tanque cilíndrico de la plataforma del pozo 12061, según el siguiente detalle:

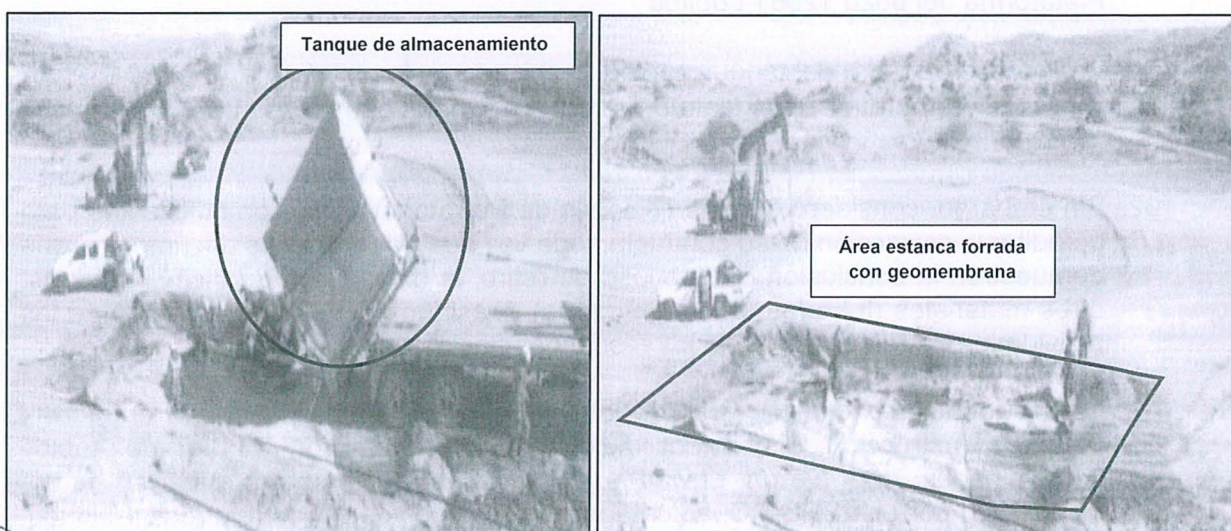
Imágenes de la plataforma del pozo 12053 Lobitos donde se encontraban dos (2) tanques de almacenamiento de 200 y 50 barriles de capacidad

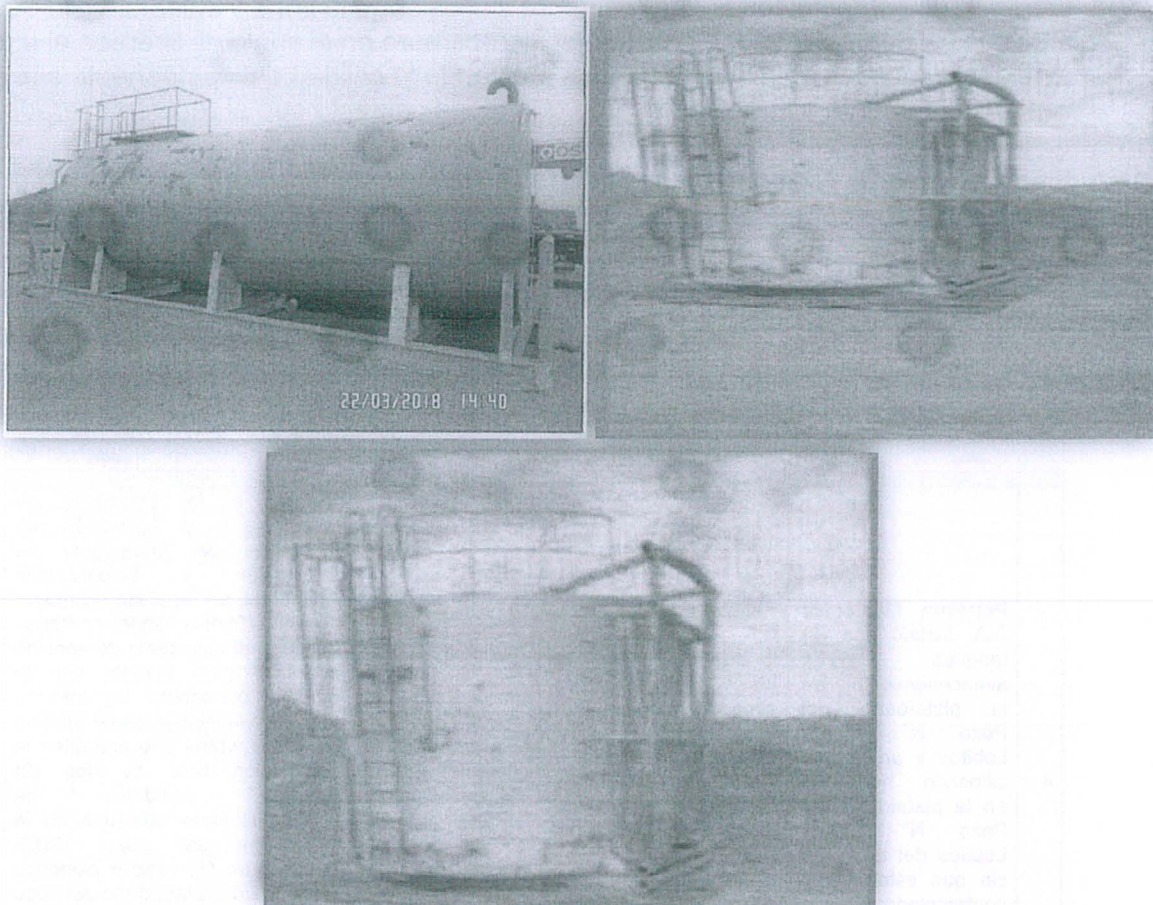
**Gráfico N° 7: Imágenes presentadas por Petromont**

104. Al respecto, se observa que los dos (2) tanques de almacenamiento de la plataforma del pozo 12053 y un (1) tanque cilíndrico de la plataforma del pozo 12061 con sus instalaciones respectivas han sido retirados, pero han sido dejados en campo, fuera de la zona industrial, colocándose estos equipos industriales en lugares que no están autorizados por el instrumento de gestión ambiental, causando impacto visual al paisaje. En consecuencia, Petromont no ha corregido su conducta porque no acreditó la disposición final de dichos tanques.

106. En ese sentido, no disponer adecuadamente los tanques de almacenamiento de hidrocarburos retirados, así como propios de dicha actividad, podría generar daño potencial a la flora y fauna, toda vez que i) los tanques y tuberías con restos de hidrocarburos al encontrarse expuestos a la intemperie y sobre suelo natural podrían entrar en contacto con la humedad de la zona y drenar líquidos lixiviados⁶³
