Resolución Directoral N.º 700-2018-OEFA/DFAI

Expediente N.º 2035-2017-OEFA/DFSAI/PAS

EXPEDIENTE N.º : 2035-2017-OEFA/DFSAI/PAS
ADMINISTRADO : COMPAÑÍA MINERA RAURA S.A.¹
UNIDAD FISCALIZABLE : RAURA
UBICACIÓN : DISTRITO SAN MIGUEL DE CAURÍ, PROVINCIA DE LAURICOCHA, DEPARTAMENTO DE HUÁNUCO
SECTOR : MINERÍA
MATERIAS : CUMPLIMIENTO DE COMPROMISO AMBIENTAL
RESPONSABILIDAD ADMINISTRATIVA
MEDIDAS CORRECTIVAS

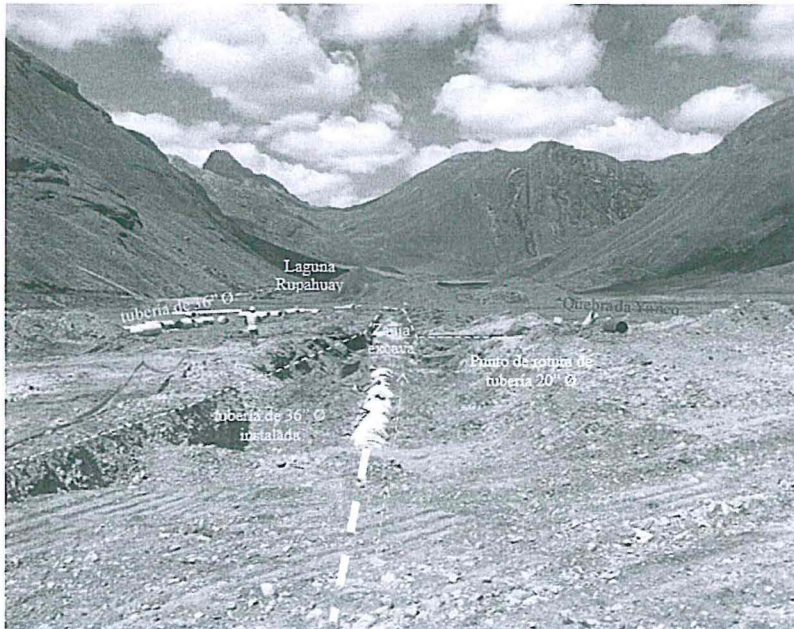
Fotografía N.º 3

18. Con relación a este argumento, se debe indicar que contrariamente a lo señalado por el administrado, en las fotografías 1 a la 9 del album fotográfico del Informe Preliminar, se observa que no se limitó, aisló, y/o cercó el área de trabajo, puesto que no existe ninguna señalización en la zona, tal como se aprecia a continuación:

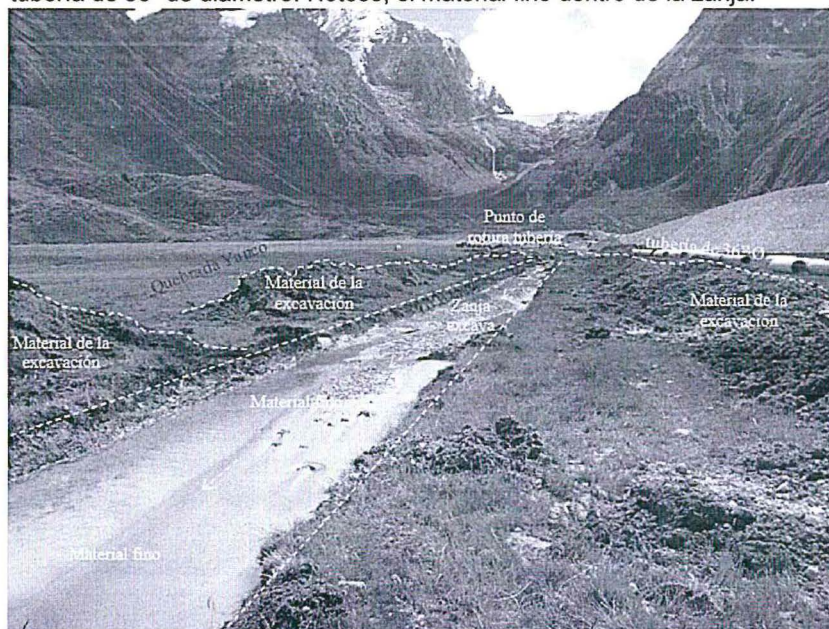
26. Con relación a dicho argumento, se debe indicar que conforme se puede observar en las fotografías tomadas durante la Supervisión Especial 2016, los trabajos se realizaron en medio del bofedal, tal como se observa a continuación:

Fotografía N.º 4: Vista de la excavación de zanja para la instalación de la tubería de 36" de diámetro. Nótese, el material fino dentro de la zanja.

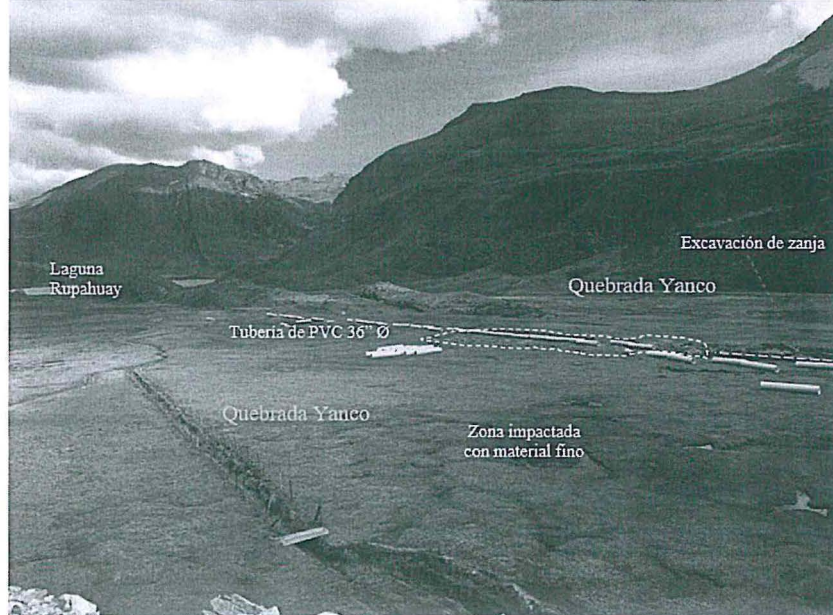
Fotografía N.º 9: Vista panorámica del área (1000 m²) con material fino de la excavación de la zanja (para la instalación de la tubería de 36" de diámetro)

27. En ese sentido, y teniendo en cuenta que en esa zona existe una alta concentración de humedad y agua, era previsible considerar que, si los trabajos se desarrollaban en la misma, podría producirse un hundimiento del terreno teniendo en cuenta el peso y tamaño de las maquinas utilizadas en su realización, circunstancia que, conforme a lo señalado por el propio administrado, no fue considerada.

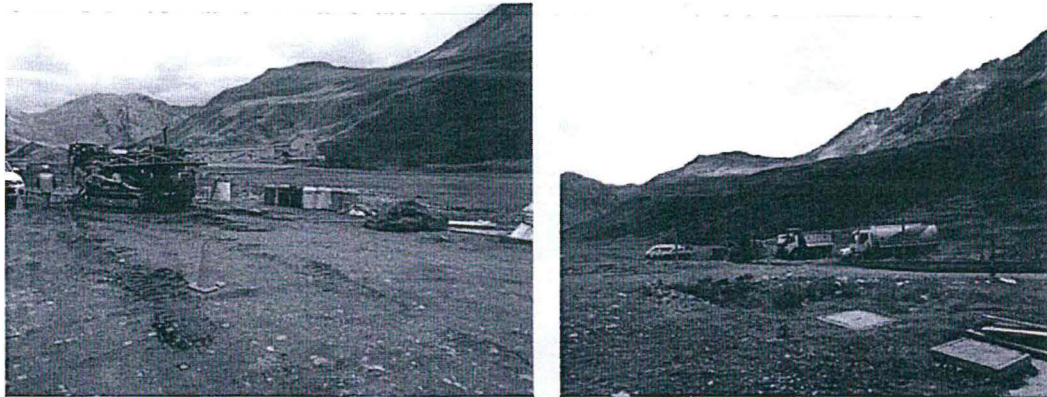
Algunas Imágenes Previas al evento

- 36. Con relación a las fotografías presentadas por el administrado, se debe indicar que, operativamente si un area va a ser removida, no es practica comun que en ésta se estacionen vehiculos o se coloquen componentes, puesto que los mismos deben permanecer lejos de la linea de fuego (zona de riesgo) por la ejecucion de trabajos; no obstante, en la foto de la izquierda, se puede visualizar el area del pajonal de puna (bofedal), ubicado al fondo y en menor cota que la plataforma donde se visualiza la maquina de perforación, camioneta y los tachos para residuos solidos; igualmente, en la foto de la derecha, se muestra un area de estacionamiento de vehiculos, y la zona (pajonal) de trabajo detrás de esta.

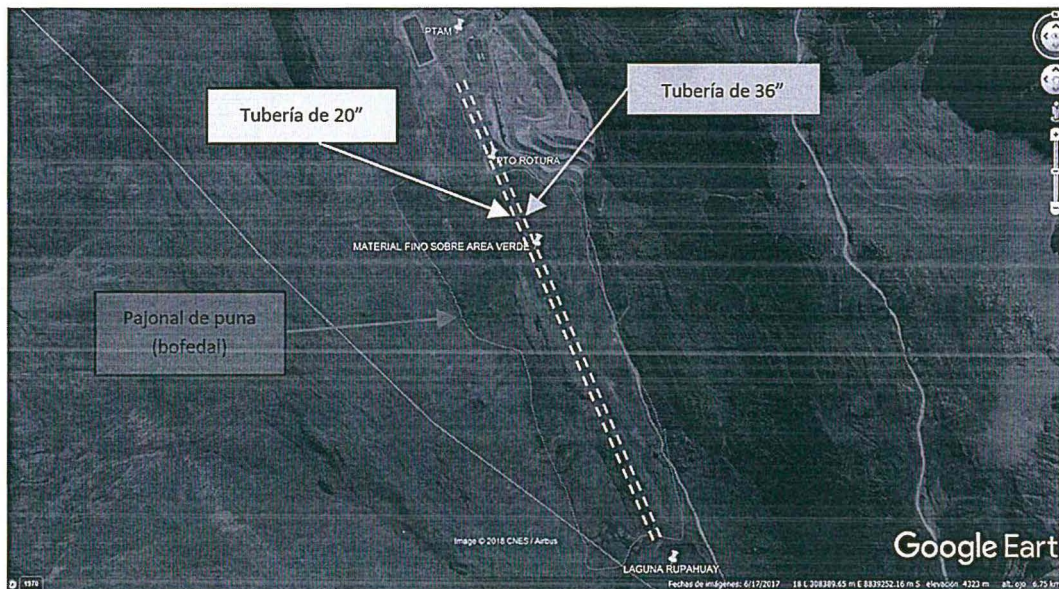
40. A fin de acreditar que los trabajos de colocación de la tubería de 36" no se realizaban sobre terreno firme, a continuación, se muestra una imagen satelital en la cual se encuentra identificada la zona que abarca el bofedal y la zona en la cual se encontraba la tubería de 20" y se venía instalando la tubería de 36":

Area de pajonal de puna (bofedal), donde se proyectan las tuberías de 20" y 36"

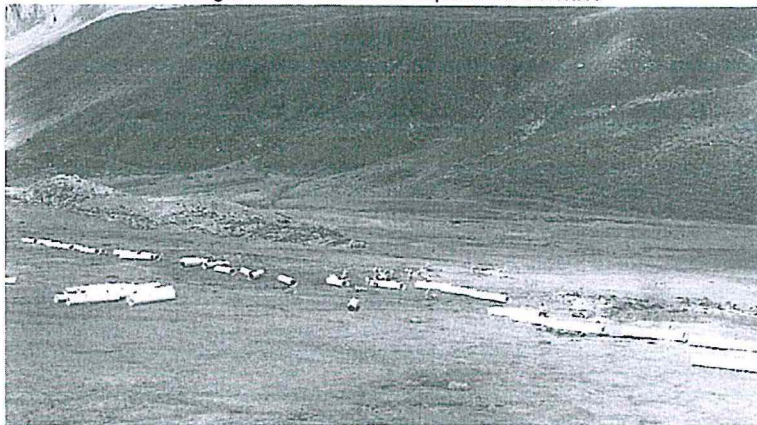
Fotografía N° 03: Finalizando la limpieza del área afectada

- 74. Al respecto, cabe indicar que en las fotografías mostradas, se advierte que la zona estaría nivelada y reconfigurada con material orgánico, no obstante, no se habrían culminado los trabajos en su totalidad puesto que aun falta revegetación, conforme a lo señalado en el reporte final del incidente ambiental, tampoco se evidencia la colocación de un cerco perimétrico que protegería dicha revegetación en la zona.
- 75. Cabe indicar que del 4 al 7 de mayo del 2017, se llevó a cabo una supervisión regular en la unidad minera Raura (en adelante, Supervisión Regular 2017) en la cual se observó que en la zona en la que ocurrió la emergencia ambiental en el año 2016, aun falta realizar la revegetación, conforme se observa a continuación:

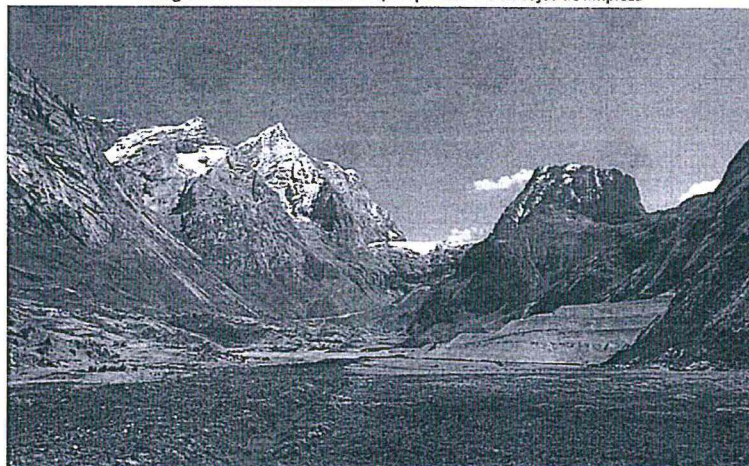
Fotografía N° 04: Área remediada, después de los trabajos de limpieza

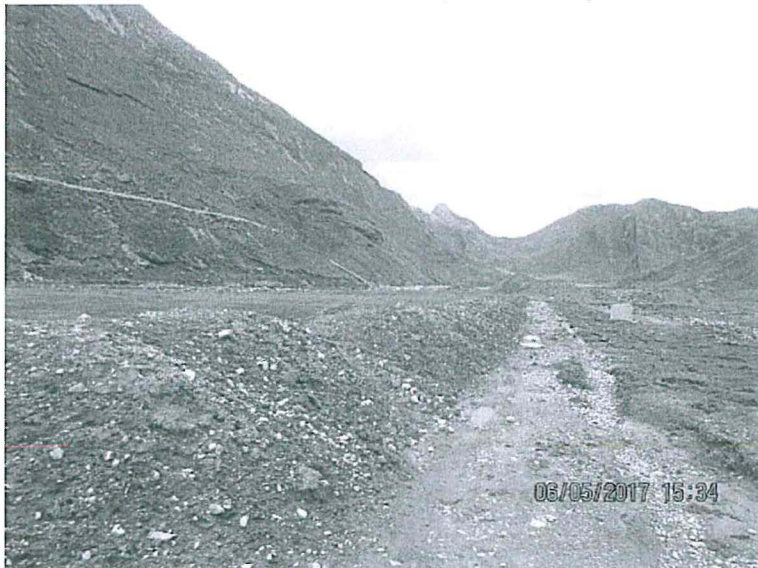
Fotografía tomada durante la Supervisión Especial 2017

Fotografía N° 126.- Vista de la continuación del terreno removido.

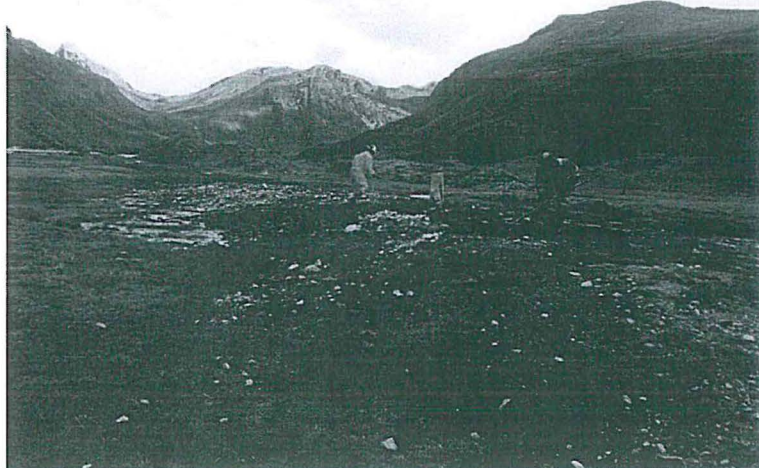
Colocación de semilla de ry grass para mejorar la revegetación existente

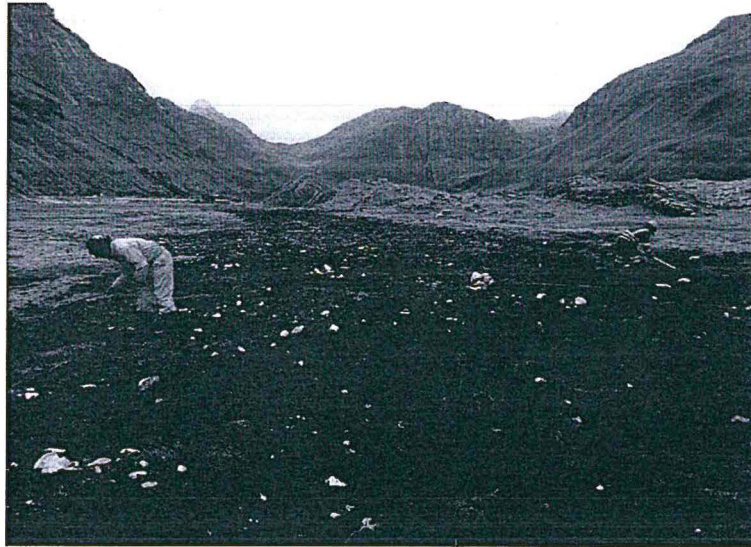
Colocación de semilla de ry grass para mejorar la revegetación existente

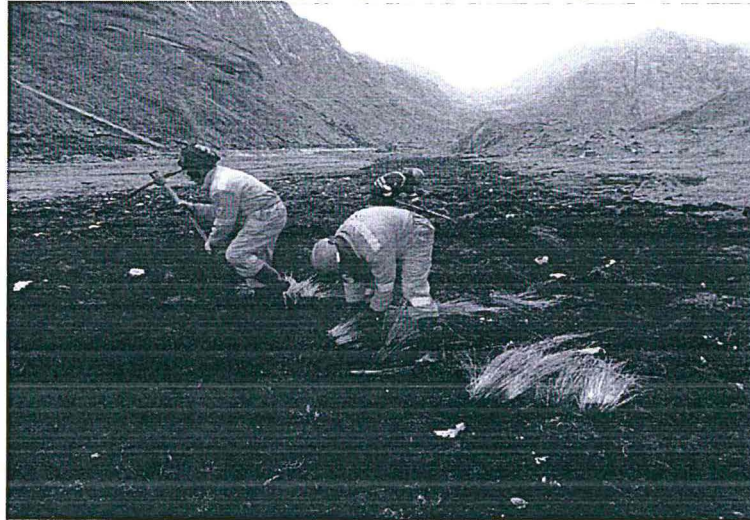
Colocación de stipa ichu para mejorar la revegetación existente

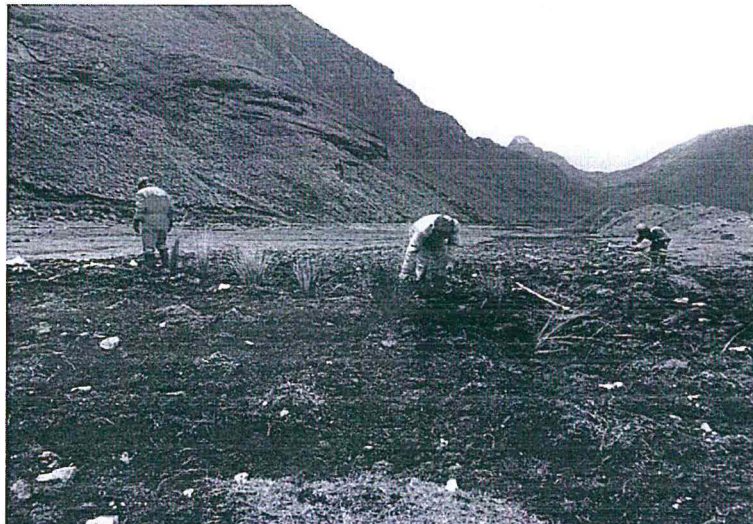
Colocación de stipa ichu para mejorar la revegetación existente
Fuente: escrito de registro N.º 20053

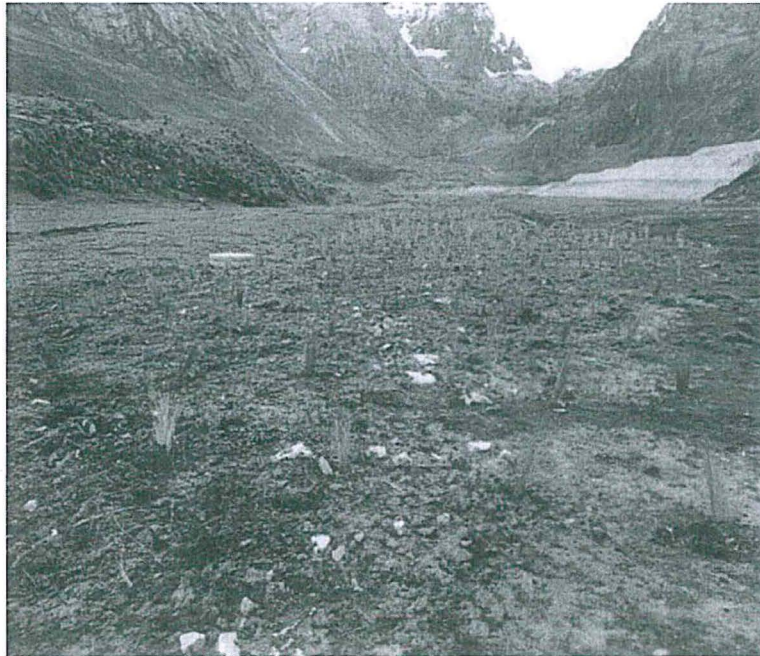
Fotografía remitida por el administrado

82. Al respecto, se debe indicar que en dicha fotografía no se muestra el área total y/o panorámica del área que debía ser objeto de revegetación; asimismo, se observa que los plantones fueron colocados recientemente, encontrándose en proceso de prendimiento, no habiéndose logrado aun la restauración de la zona, puesto que se evidencia un contraste entre el área no impactada y el área disturbada (se puede ver suelo orgánico sin vegetación).
