EXPEDIENTE N° : 3000-2017-OEFA/DFSAI/PAS
ADMINISTRADO : OLYMPIC PERÚ INC. SUCURSAL DEL PERÚ¹
UNIDAD FISCALIZABLE : LOTE XIII
UBICACIÓN : DISTRITOS DE PUEBLO NUEVO COLÁN,
 VICHAYAL, AMOTAPE, TAMARINDO, PAITA,
 ARENAL, LA HUACA, LA UNIÓN, PAITA Y VICE,
 PROVINCIAS DE SECHURA, PIURA Y PAITA,
 DEPARTAMENTO DE PIURA
SECTOR : HIDROCARBUROS LÍQUIDOS
MATERIAS : INSTRUMENTOS DE GESTIÓN AMBIENTAL
 LÍMITES MÁXIMOS PERMISIBLES
 RESPONSABILIDAD ADMINISTRATIVA
 MEDIDAS CORRECTIVAS
 REGISTRO DE ACTOS ADMINISTRATIVOS

Lima, 30 ABR. 2018

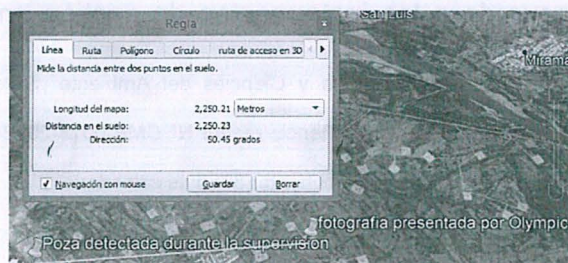
Comparación entre las coordenadas UTM WGS 84: 9456867 N, 486176E, en las que fueron detectados los hechos que sustentan el presente extremo, y las coordenadas UTM WGS 84: 9458292N, 487911E, consignadas por el administrado. Fuente: Google Earth.

Conducta infractora	Medida correctiva		
	Obligación	Plazo de cumplimiento	Forma para acreditar el cumplimiento
El administrado realizó un inadecuado manejo de aguas residuales domésticas en el Campamento de Drilling Yard, y la Esquina suroeste plataforma de los pozos PN-119D y PN-84 (Coordenadas UTM WGS 84: 9456867 N, 486176E).	Implementar un sistema de tratamiento de aguas residuales, según lo establecido en su instrumento de gestión ambiental. En su defecto, acreditar el cierre ambientalmente adecuado de los sistemas de tratamientos implementados.	En un plazo no mayor de sesenta (60) días hábiles, contados a partir del día siguiente de la notificación de la presente Resolución Directoral.	En un plazo no mayor de cinco (5) días hábiles, contados a partir del día siguiente de vencido el plazo para cumplir con la medida correctiva, el administrado deberá presentar ante la Dirección de Fiscalización y Aplicación de Incentivos del Organismo de Evaluación y Fiscalización Ambiental, un informe técnico donde se describa el detalle de las acciones implementadas en el tratamiento de aguas residuales, o, en su defecto, que acredite la desactivación de los sistemas de tratamiento implementados y la no afectación a componentes ambientales durante dicha desactivación, acompañado de registro fotográfico debidamente fechado y georreferenciado (coordenadas UTM WGS 84).
