EXPEDIENTE N° : 2936-2017-OEFA/DFSAI/PAS
ADMINISTRADO : GENERACIÓN ELÉCTRICA ATOCONGO S.A.¹
UNIDAD FISCALIZABLE : CENTRAL HIDROELÉCTRICA CARPAPATA III
UBICACIÓN : DISTRITO DE PALCA, PROVINCIA DE TARMA, DEPARTAMENTO DE JUNÍN
SECTOR : ELECTRICIDAD
MATERIAS : ARCHIVO

Lima, 30 ABR. 2018

VISTOS: El Informe Final de Instrucción N° 517-2018-OEFA/DFAI/SFEM del 28 de febrero del 2018; y,

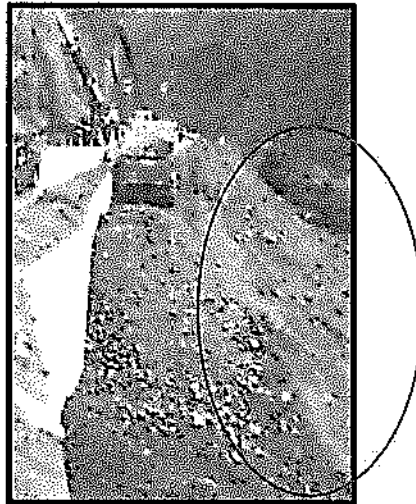
Fotografía N° 4 del escrito de descargos

9. En su escrito de descargos, Atocongo señala que en octubre del 2015 retiró el material excedente dispuesto en la ladera, para ser reubicado en el Depósito de Material Excedente 1 (én adelante, **DME 1**). Para acreditar lo indicado, adjuntó un registro fotográfico en el que se observa maquinaria realizando el retiro del material excedente dispuesto en el talud derecho del río Tarma:

Se observa que el retiro del material excedente.

10. Respecto a lo alegado, si bien se observa que Atocongo realiza acciones de retiro del material excedente a través el uso de maquinaria, la fotografía presentada no se encuentra fechada.
11. No obstante ello, en el escrito presentado por el administrado el 8 de junio del 2016 en atención al Informe Preliminar de Supervisión Directa N° 109-2014-OEFA/DS-ELE, Atocongo adjuntó una vista fotográfica del área donde fue dispuesto (y luego retirado) el material excedente:

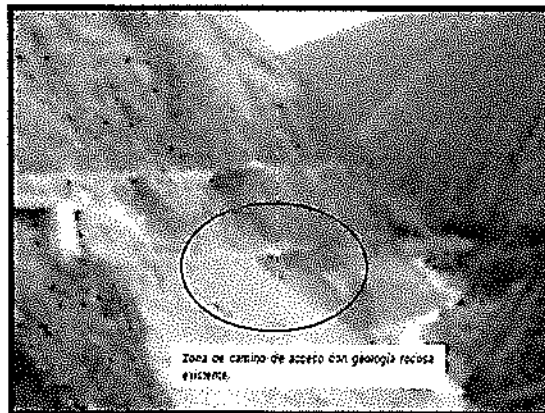
Fotografía N° 1 del escrito presentado el 08.06.2016

Se observa la presencia de vegetación sobre la ladera donde fue arrojado el material excedente.

12. De esta forma, de los medios probatorios presentados por Atocongo ha quedado acreditado que Atocongo cumplió con realizar el retiro del material excedente dispuesto sobre la ladera derecha del río Tarma, toda vez que dicha acción ha

permitido el crecimiento de vegetación en la referida ladera¹³. En consecuencia, el administrado dio cumplimiento a la obligación establecida en la normativa correspondiente.

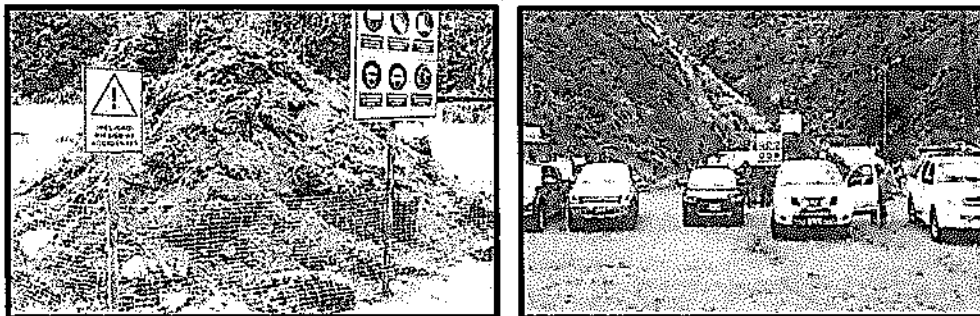
Fotografías N° 6 y 7 del escrito de descargos

29. De esta forma, el administrado señaló en sus descargos que almacenó el top soil retirado de la zona del desarenador de la CH Carpapata III durante la etapa de construcción. Para acreditar lo indicado, adjuntó las siguientes vistas fotográficas²³:

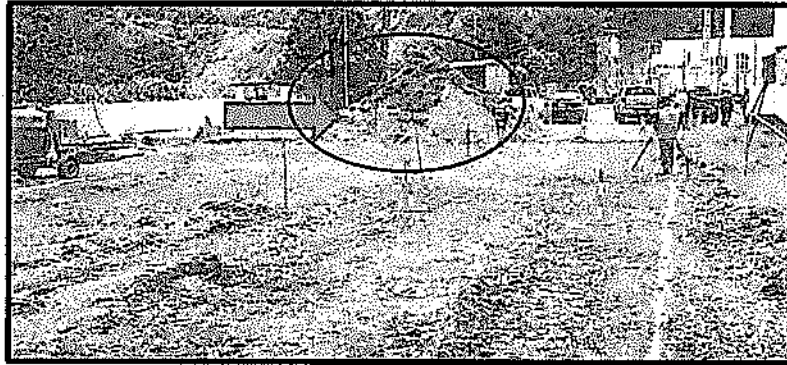
Fotografía N° 9 del Informe de Supervisión

30. Lo indicado por el administrado, se condice con lo señalado en el Informe de Supervisión, el cual, en su fotografía N° 9 indica que el administrado retiró y almacenó el suelo del área donde se construirá el desarenador de la CH Carpapata III:

Fotografía N° 9. Excavación del suelo donde se construirá el desarenador.

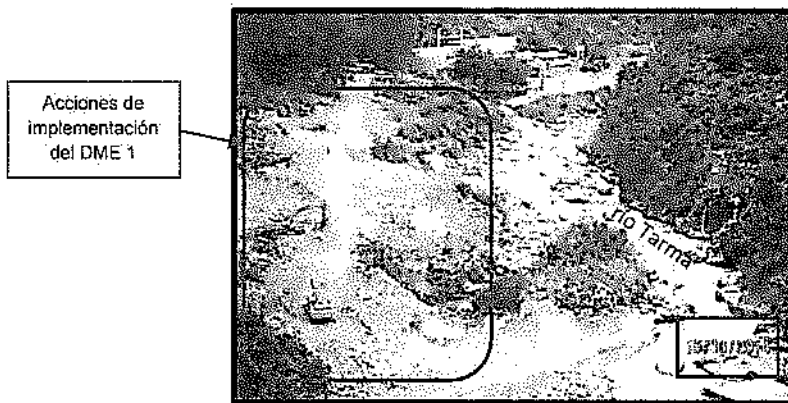
Fotografía N° 12 del escrito de descargos

35. Atocongo señaló en sus descargos que a la fecha de la Supervisión Regular 2014, el DME 1 sí se encontraba habilitado para el almacenamiento de material excedente proveniente de la construcción del acceso a la casa de máquinas y de la zona del desarenador, para lo cual adjuntó la siguiente fotografía²⁸:

36. De la fotografía presentada se observa que al 15 de octubre del 2014, el DME 1 ya contaba con un área suficiente para almacenar el material excedente de la construcción, donde se observa aun poco material excedente. En consecuencia, el administrado dio por subsanado el incumplimiento de manera voluntaria.
