**EXPEDIENTE N°** : 2455-2017-OEFA/DFSAI/PAS  
**ADMINISTRADO** : COMPAÑÍA MINERA SAN IGNACIO DE MOROCOCHA S.A.A.  
**UNIDAD FISCALIZABLE** : SAN VICENTE  
**UBICACIÓN** : DISTRITO DE VITOC, PROVINCIA DE CHANCHAMAYO, DEPARTAMENTO DE JUNIN  
**SECTOR** : MINERÍA  
**MATERIAS** : COMPROMISOS AMBIENTALES  
RESPONSABILIDAD ADMINISTRATIVA  
MEDIDA CORRECTIVA

Lima, 30 ABR. 2018

#### III.1. Hecho imputado N° 1: SIMSA no ejecutó las acciones de restauración previstas en su plan de contingencia ante el derrame de relave en la cuneta de derivación para el agua de escorrentía de la vía de acceso hacia la zona operaciones de la unidad minera "San Vicente", de acuerdo a lo establecido en su instrumento de gestión ambiental

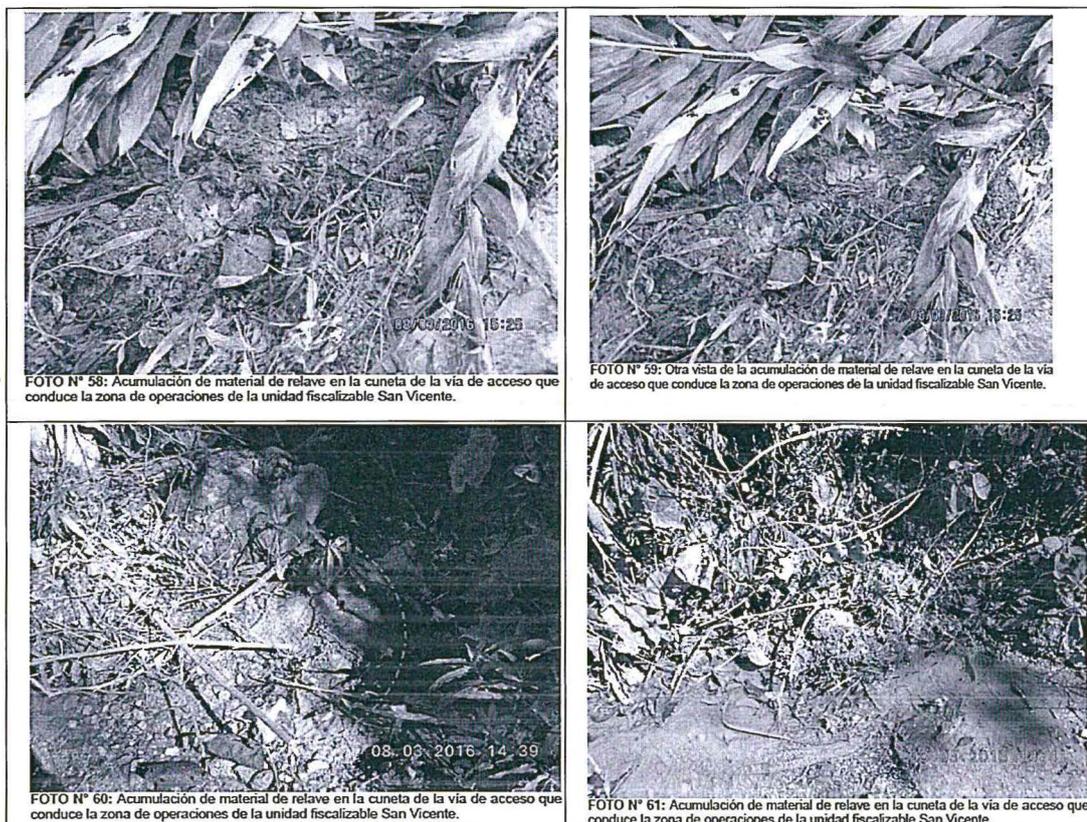
presencia de relaves en la cuneta de la vía de acceso<sup>18</sup> que conduce hacia la zona de operaciones de la unidad minera San Vicente, tal como se puede corroborar en las vistas fotográficas N° 58 al 61 del Panel Fotográfico del Informe de Supervisión Directa N° 149-2017-OEFA/DS-MIN, conforme se muestra a continuación:

Fuente: Informe de Supervisión Directa N° 149-2017-OEFA/DS-MIN

23. Al respecto, se reitera que durante la Primera Supervisión Especial 2016, la Dirección de Supervisión constató la presencia de relaves en la cuneta de la vía de acceso, tal como se demuestra claramente en las vistas fotográficas N° 58 al 61 del Panel Fotográfico del Informe de Supervisión Directa N° 149-2017-OEFA/DS-MIN. Como consecuencia de este hallazgo se recogieron muestras

especiales en los puntos ESP-1, ESP-2 y ESP-3 para su análisis químico respectivo, mediante las cuales se confirmó que el administrado no efectuó la limpieza de relaves en la cuneta de la vía de acceso que conduce hacia la zona de operaciones de la unidad minera San Vicente.
