EXPEDIENTE N° : 2291-2017-OEFA/DFSAI/PAS
ADMINISTRADO : TRANSPORTADORA DE GAS DEL PERÚ S.A.¹
UNIDAD FISCALIZABLE : KP 31+300, KP 41+550, KP 50+900 Y KP57+000 DEL SISTEMA DE TRANSPORTES DE GAS NATURAL Y LÍQUIDOS DE GAS NATURAL
UBICACIÓN : DISTRITO DE MEGANTONI, PROVINCIA DE LA CONVENCIÓN Y DEPARTAMENTO DE CUSCO
SECTOR : HIDROCARBUROS LÍQUIDOS
MATERIAS : COMPROMISO AMBIENTAL
 ARCHIVO

Lima, 30 de abril del 2018

III.1. Único Hecho imputado: TGP no cumplió con su plan de control de erosión contenido en su Plan de Manejo Ambiental¹², toda vez que no ejecutó los trabajos control y de detección de los procesos de erosión en el kp 41+550, al haberse detectado dos (2) taludes erosionados, así también no realizó inspecciones completas al (DdV) del sector selva durante los años 2015 y 2016

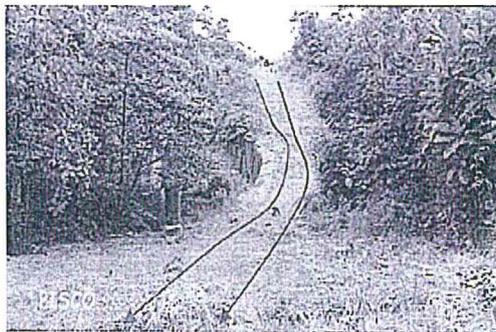
Fotografía 5. KP 41+550 Cobertura de talud en buen estado. Hombro DER. del Ddv. Vista hacia MALVINAS.

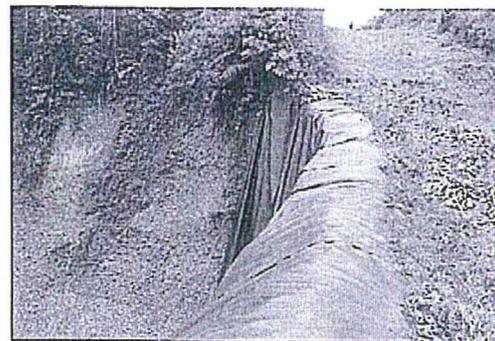
Fotografía 6. KP 41+550 Buen estado de la cobertura del talud.

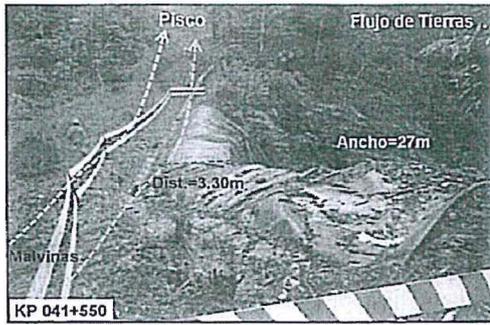
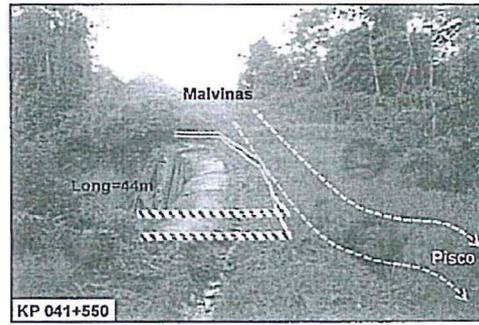
Erosion tipo flujo de tierra.

Obras antiguas en buen estado sobre la margen derecha del DdV.
