EXPEDIENTE N° : 2382-2017-OEFA/DFSAI/PAS
ADMINISTRADO : COMPAÑÍA MINERA ARES S.A.C.
UNIDAD FISCALIZABLE : INMACULADA
UBICACIÓN : DISTRITO Y PROVINCIA DE CAYLLOMA,
DEPARTAMENTO DE AREQUIPA
SECTOR : MINERÍA
MATERIA : ARCHIVO

Lima, 21 MAYO 2018

III.1. **Único hecho imputado:** El titular minero no ha cumplido con el diseño y proceso aprobado para el sistema de sedimentación del agua que proviene de la bocamina nivel 4300, toda vez que dicho sistema no contaba con pozas en paralelo, no contaba con la poza de agua tratada, ni la poza de secado de lodos. Asimismo, el agua proveniente de la poza colectora de infiltración del depósito de desmonte descargaba en la poza de sedimentación N° 2, incumpléndose con lo establecido en su instrumento de gestión ambiental

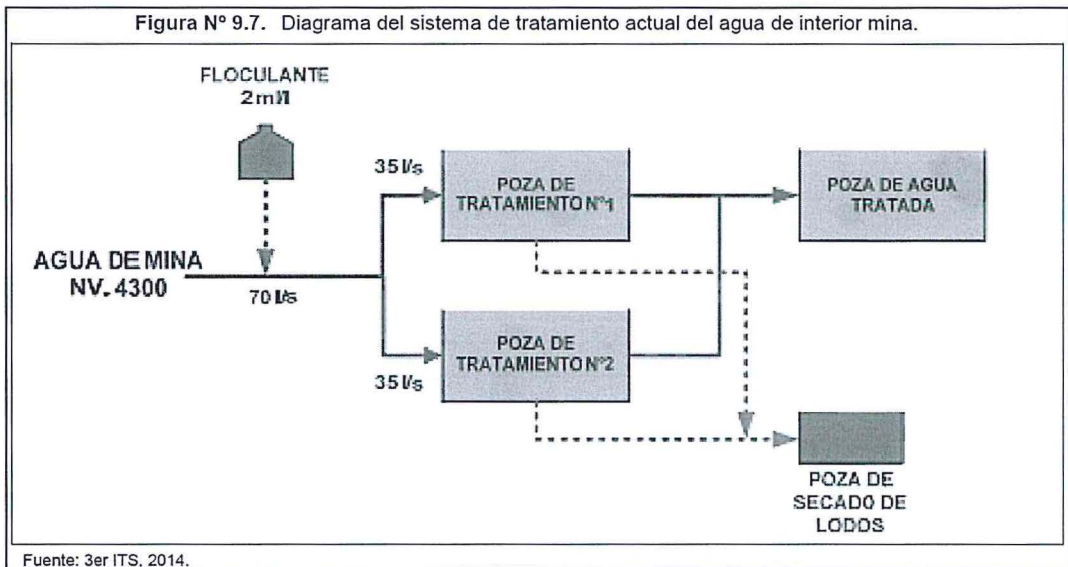
Tercer ITS del EIA Inmaculada

34. A mayor detalle, a continuación, se presentan los diagramas de los dos sistemas de tratamiento de agua de mina del nivel 4300 que se detallaron en el cuadro anterior²²:

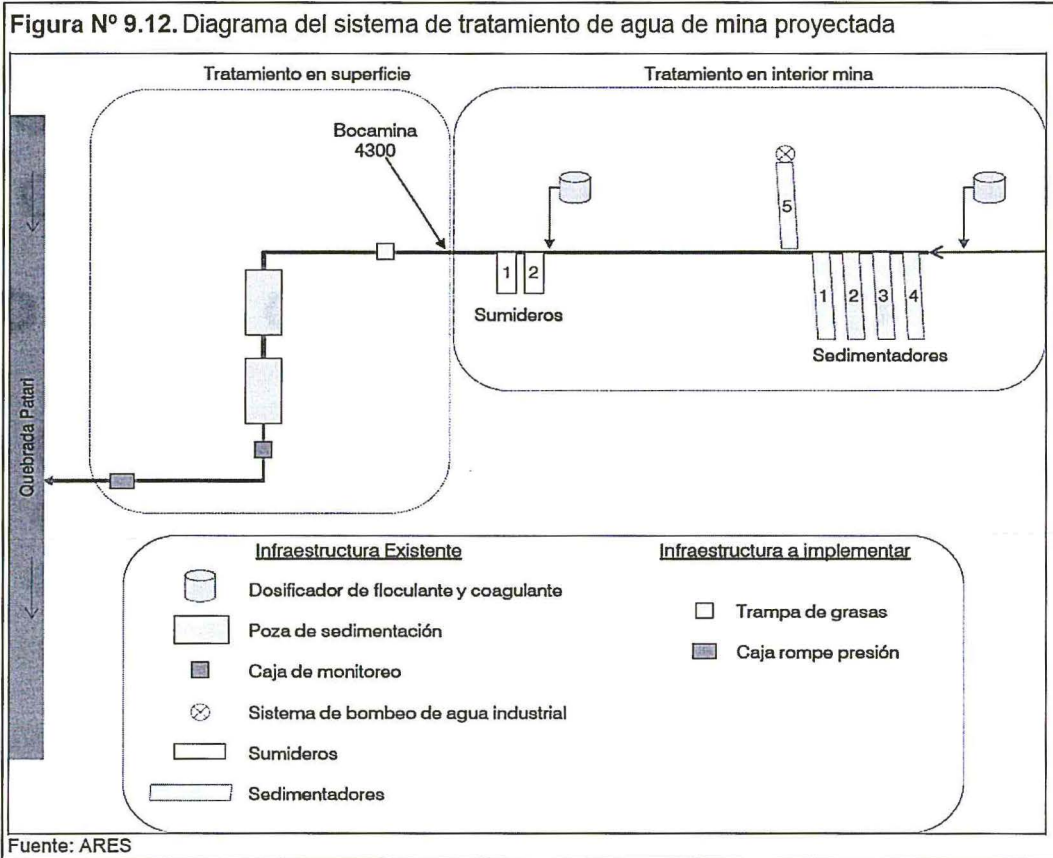
Segundo ITS de la MEIA Inmaculada

35. Del cuadro y de los diagramas presentados anteriormente, se advierte que se ha modificado el compromiso del sistema de tratamiento del agua de mina del nivel 4300 (sistema de sedimentación de agua de mina), vigente durante la Supervisión Regular 2015, toda vez que el diseño y proceso establecido el Tercer ITA del EIA Inmaculada para el tratamiento de las aguas de mina provenientes de la bocamina nivel 4300 es diferente al establecido en el Segundo ITS de la MEIA Inmaculada.

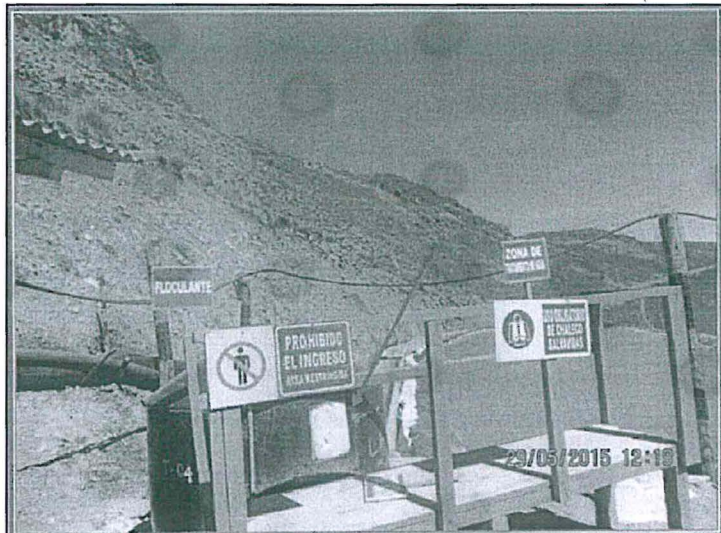
Fotografía N° 13: Tanque donde va el floculante para el sistema de sedimentación o componente A-34.

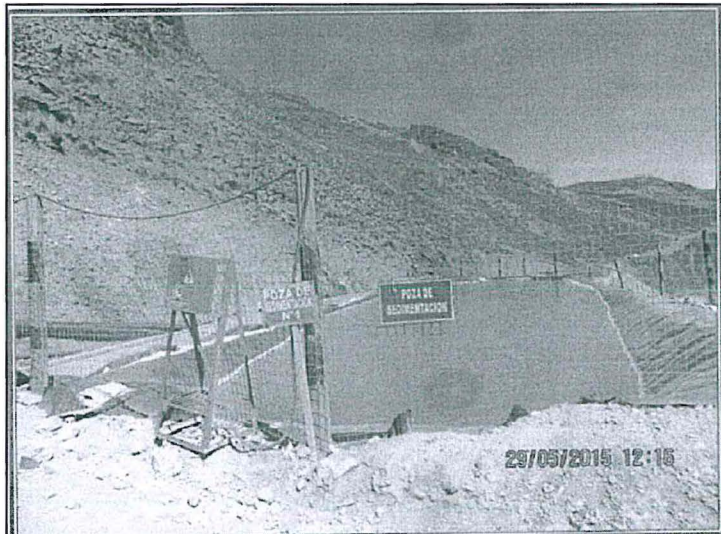
Fotografía N° 12: Poza de sedimentación N° 1, se encuentra revestida también con geomembrana.

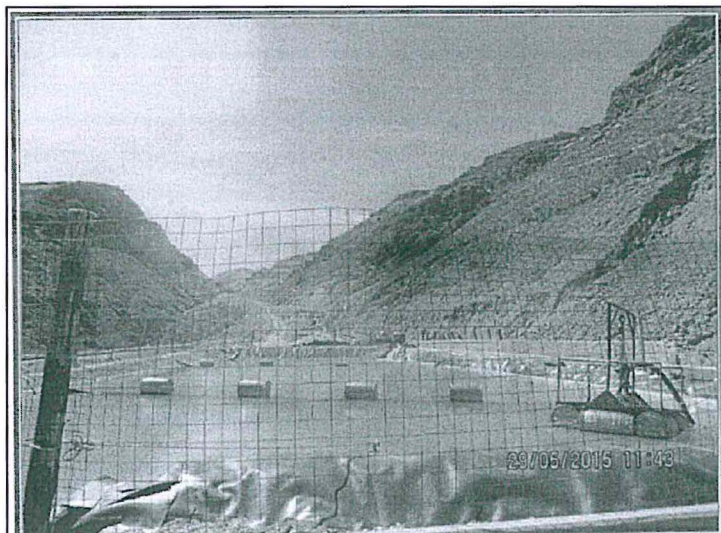
desmante, sino a que este era descargado directamente en la poza de sedimentación N° 2 del sistema de tratamiento de las aguas de mina provenientes del nivel 4300 (sistema de sedimentación de agua de mina), lo cual no estaba contemplado dentro dicho sistema.

Fotografía N° 2: Otra vista de la poza de sedimentación N° 2, se aprecia que existe un bomba sumergible. Se encuentra recubierta con geomembrana. No se aprecia que la poza tenga ductos ni compuertas para la evacuación de lodos.

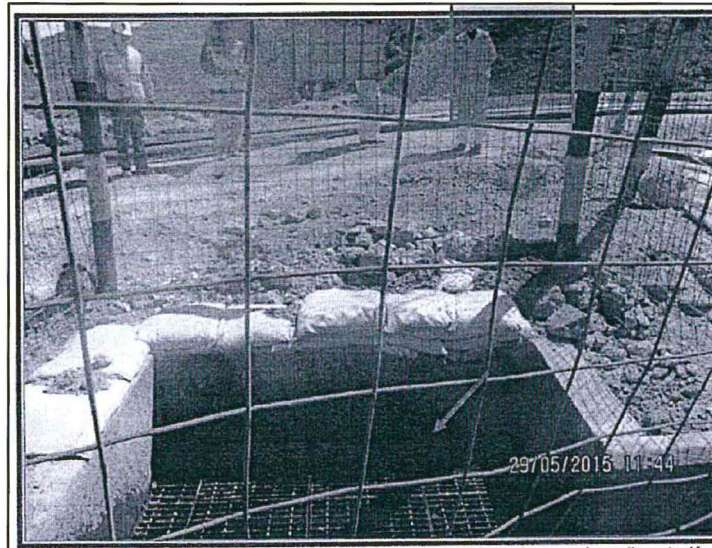
Fotografía N° 3: Caja de registro que se encuentra a la salida de la poza de sedimentación N° 2, por esta caja pasa el agua tratada que sale de dicha poza. De esta caja se envía mediante tuberías el efluente hacia la quebrada Patari.

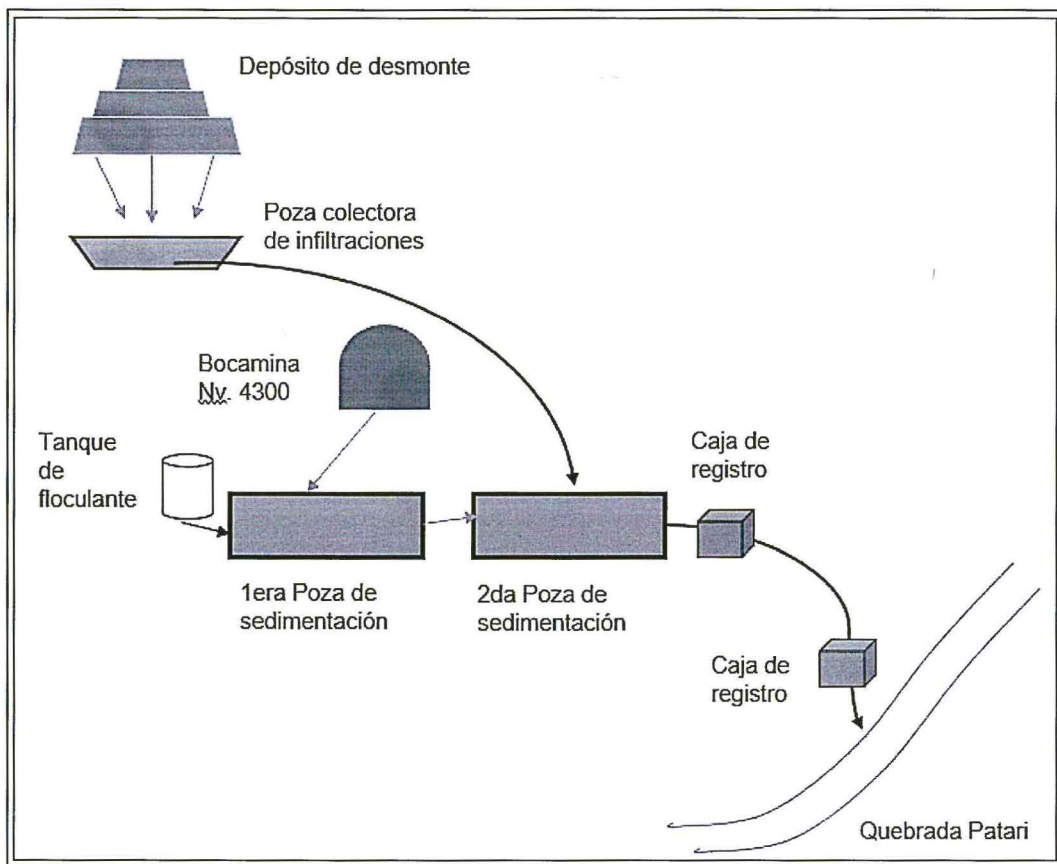
Fuente: DFAI

38. En atención a lo anterior, se advierte que, durante la Supervisión Regular 2015, se verificó el siguiente diseño y proceso representado en el siguiente diagrama:

- Respecto al tratamiento de agua en superficie: En la Supervisión Regular 2015 se observó 2 pozas de sedimentación y dos cajas de registro. Asimismo, se advirtió que las infiltraciones provenientes del depósito de desmonte (hoy cancha de mineral) descargaban en la segunda poza de sedimentación del sistema de sedimentación de la bocamina nivel 4300 y no en la primera poza de sedimentación como está establecida en el Segundo ITS de la MEIA Inmaculada.
