Organismo de Evaluación y Fiscalización Ambiental

Resolución Directoral N° 970-2018-OEFA/DFAI

Expediente N° 1512-2017-OEFA/DFSAI/PAS

#### III.1. Único hecho imputado: El titular minero vertió agua de contacto al canal del agua de escorrentía, incumpliendo lo establecido en su instrumento de gestión ambiental

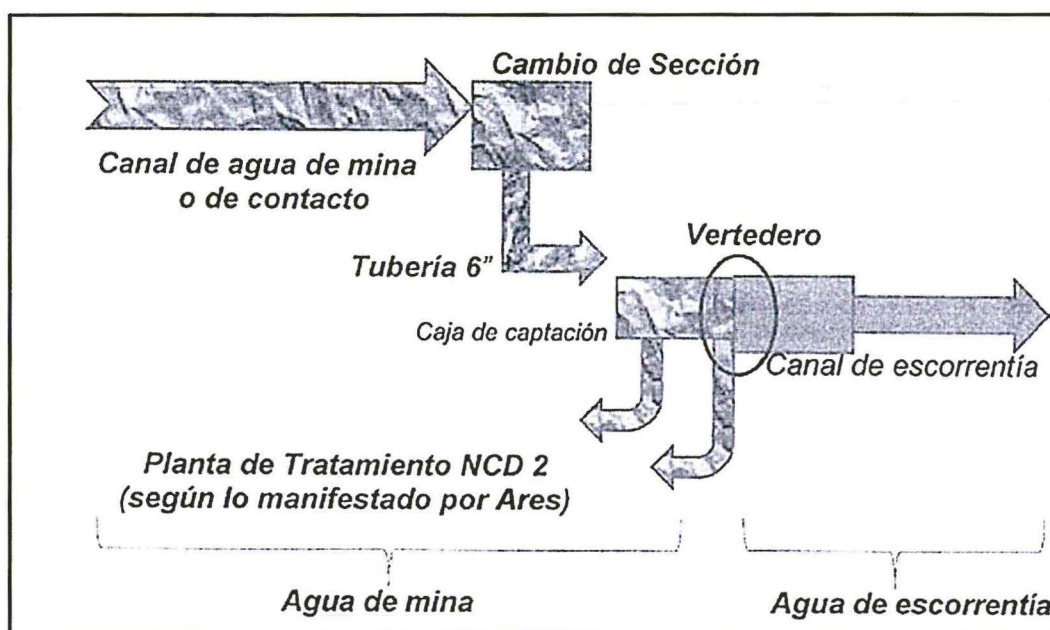
- 13. De conformidad con lo consignado en el Informe de Supervisión<sup>13</sup>, la Dirección de Supervisión constató, durante la Supervisión Regular 2015, que el canal de captación de agua de mina existe un vertedero hacia el canal de aguas de escorrentía que permitiría la derivación de agua de contacto directamente a las quebradas. Lo constatado durante las labores de supervisión se encuentra sustentado en las fotografías N° 18°, 19° y 20° del Informe de Supervisión<sup>14</sup> que muestran el canal de captación de aguas de mina, el cambio de sección hacia la tubería, así como el vertedero hacia el canal de escorrentía, lugar donde se estaría produciendo la mezcla de agua de contacto con agua fresca.
- 14. A su vez, lo observado en campo se puede evidenciar en el esquema que se muestra a continuación:

- 15. En el ITA<sup>15</sup>, la Dirección de Supervisión concluyó que se habría implementado una infraestructura (vertedero) que permite derivar aguas de contacto a través del canal de agua de escorrentía, incumpliendo lo previsto en su instrumento de gestión ambiental que establece la existencia de un sistema de derivación para cada tipo de agua superficial (aquellas que se consideran ácidas deberán ser conducidas a la planta de tratamiento de aguas ácidas NCD 2 y las aguas limpias deben ser derivadas a las quebradas).
- 16. Ahora bien, en virtud a los principios de impulso de oficio y verdad material del Texto Único Ordenado de la Ley N° 27444 - Ley del Procedimiento Administrativo

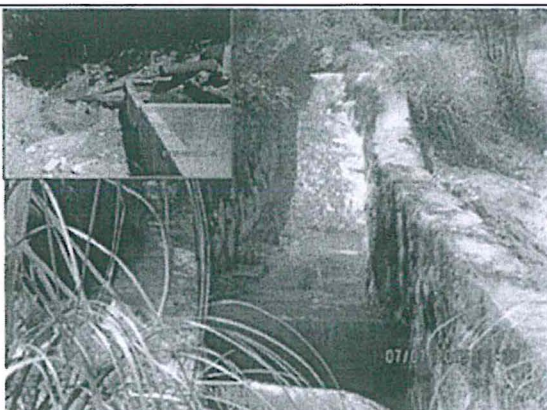
FOTOGRAFÍA N° 18: HALLAZGO N° 6 Canal de captación de agua de mina, en la parte superior izquierda se observa una tubería de 6" que no tiene la misma capacidad del canal.

18. Asimismo, en la fotografía 18, se indica que el canal de captación de aguas de mina identificado durante la supervisión no tiene la misma capacidad que la tubería de 6", por tanto, se puede inferir que lo colectado por el canal identificado durante la supervisión es derivado mediante la tubería de 6" hacia la poza de aguas de contacto; sin embargo, en dicha fotografía no se aprecia la conexión de dicho canal con la tubería de 6".

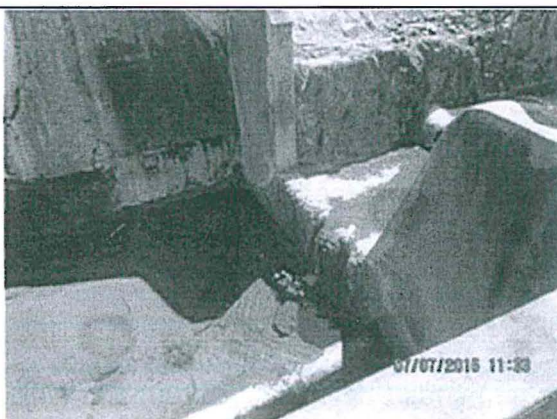
FOTOGRAFÍA N° 19: HALLAZGO N° 6 Cambio de sección del canal de captación de agua de mina.

17. De la revisión a las fotografías precedentes, se advierte que, existe un cambio de sección del canal de captación de aguas de mina el cual sería un vertedero hacia aguas de no contacto; sin embargo, de las mismas también se puede observar (i) la descarga de las aguas de contacto mediante la tubería de 6" sobre una poza; dicha poza cuenta con una tubería de salida, y (ii) el canal de escorrentía adyacente a la poza mencionada anteriormente, donde se descargan las aguas de contacto, se encuentran separados mediante una pared de concreto, por tanto, no se evidencia un vertedero del canal de aguas de contacto hacia el canal de escorrentía.

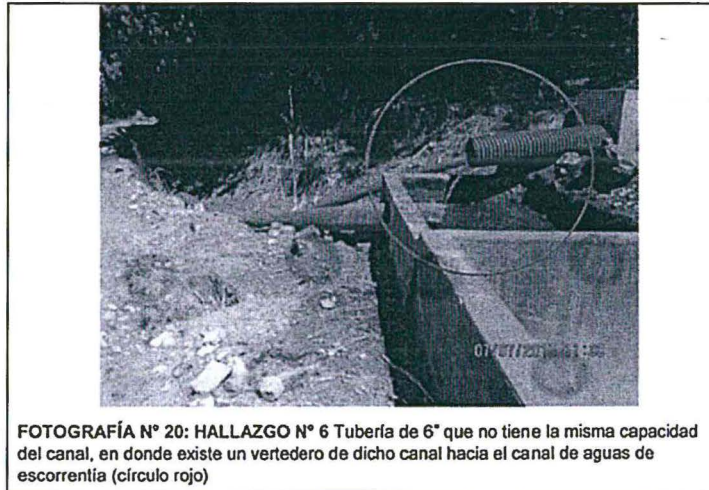
**FOTOGRAFÍA N° 20: HALLAZGO N° 6** Tubería de 6" que no tiene la misma capacidad del canal, en donde existe un vertedero de dicho canal hacia el canal de aguas de escorrentía (círculo rojo)

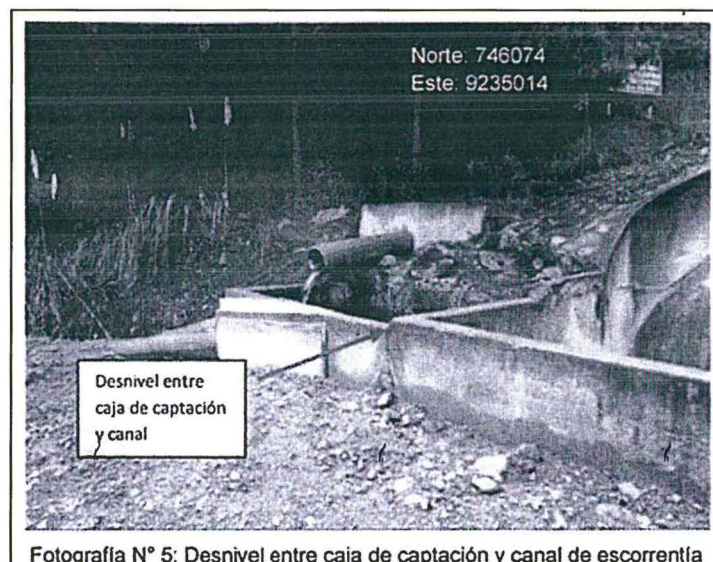
19. Además, cabe señalar que, de la revisión a la información obrante en el expediente, se verifica que el administrado presentó fotografías del componente en las cuales se puede observar que la tubería de 6" no captaría las aguas del canal indicado en la supervisión, toda vez que, no se identifica la unión de las mismas, tal como se aprecia a continuación:

**Fotografía N° 5: Desnivel entre caja de captación y canal de escorrentía**

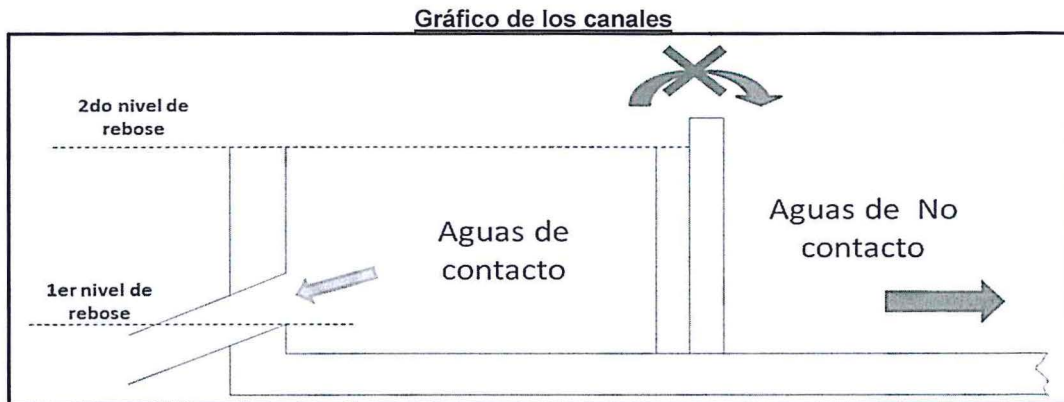
20. Ahora bien, de lo expuesto en los párrafos precedentes, se concluye que el supuesto vertimiento del agua de contacto hacia el canal de aguas de escorrentía (aguas de no contacto), no podría darse; toda vez que, el nivel de rebose del canal de las aguas de contacto es menor al nivel de rebose del canal de escorrentía, además de identificarse una pared de concreto entre dichos canales. A fin de verificar ello, a continuación se presenta el siguiente gráfico:

21. Cabe señalar que, para que el agua de escorrentía (aguas de no contacto) pueda rebosar y entrar al canal de agua de contacto; debe presentarse las condiciones tales como: (i) la pendiente del canal sea positiva, (ii) colmatación del canal; (iii) entre otras que no han sido evaluados durante la supervisión, por tanto, no se tendrían medios probatorios para afirmar dicho hecho imputado.

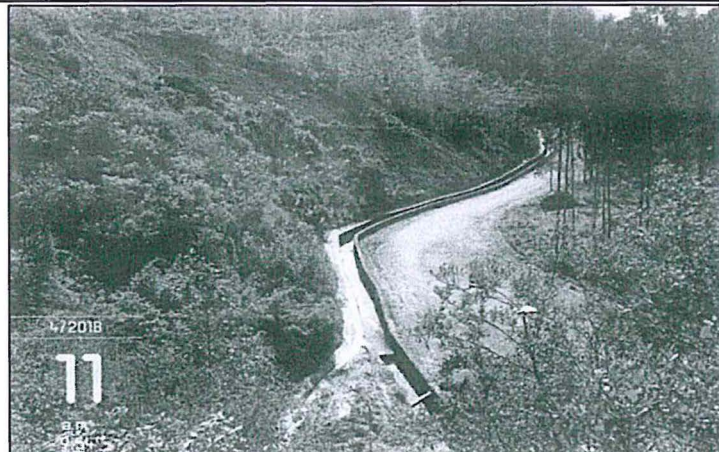
24. Sin perjuicio de ello, cabe advertir que, el administrado presentó fotografías en las cuales se aprecia la separación en el manejo del canal de agua de contacto y agua de escorrentía, tal como se aprecia a continuación:

Vista panorámica de los canales separados para el manejo de agua.
