**EXPEDIENTE N°** : 2973-2017-OEFA/DFSAI/PAS  
**ADMINISTRADO** : MAPLE GAS CORPORATION DEL PERÚ S.R.L.<sup>1</sup>  
**UNIDAD FISCALIZABLE** : LOTE 31E  
**UBICACIÓN** : DISTRITO DE CONTAMANA, PROVINCIA DE UCAYALI,  
DEPARTAMENTO DE LORETO  
**SECTOR** : HIDROCARBUROS LÍQUIDOS  
**MATERIA** : MEDIDAS DE PREVENCIÓN  
RESPONSABILIDAD ADMINISTRATIVA  
MEDIDA CORRECTIVA

Lima, 11 MAYO 2018

#### III.1. **Hecho imputado N° 1: Maple Gas Corporation del Perú S.R.L. no adoptó las medidas de prevención para evitar los impactos ambientales negativos producidos por el derrame de petróleo crudo ocurrido el 7 de marzo del 2014 en el KP 2+500 del ducto de fibra de vidrio de 2" OD (trocha carrozable Puerto Oriente – Pacaya en el Lote 31E).**

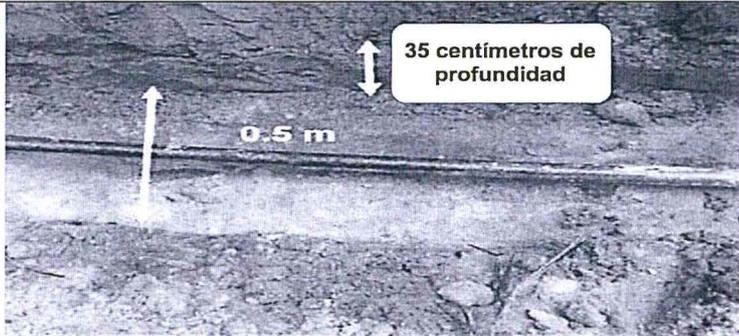
| Fotografía N° 1 | |

14. Durante la Supervisión Especial 2014, la Dirección de Supervisión verificó que el ducto en el punto de rotura se encontraba a una profundidad de 25 y 35 centímetros de la superficie, conforme se evidencia del Acta de Supervisión y de las fotografías N° 1 y 2 del Informe de Supervisión:

| Fotografía N° 1 | |
|--|---|
| | <i>"Fotografía N° 1: Vista del punto de rotura del ducto de fibra de vidrio de 2 pulgadas en el KP 2+500 de la Trocha Carrozable Puerto Oriente – Pacaya en el Lote 31 E, donde la longitud de zanja excavada es de aproximadamente 19.2 m para liberar el ducto, con un ancho de 0.5 y profundidad de 0.35 m (E 0506030 - N 9183710)".</i> |

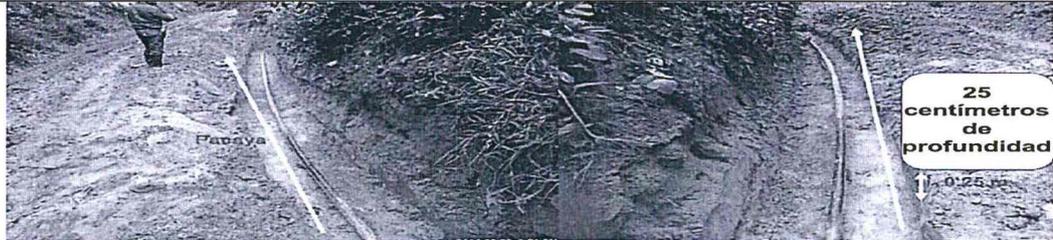
| Fotografía N° 1 | |
|--|---|
| Fotografía N° 2 | |

| Fotografía N° 1 | |
|--|---|
| | <i>"Fotografía N° 2: Vista del punto de rotura del ducto de fibra de vidrio de 2 pulgadas en el KP 2+500 de la Trocha Carrozable Puerto Oriente – Pacaya en el Lote 31 E. Asimismo la profundidad a la que se encuentra actualmente el ducto con respecto al nivel de la trocha carrozable es de aproximadamente 0.25 m (E 0506061 - N 9183747)".</i> |

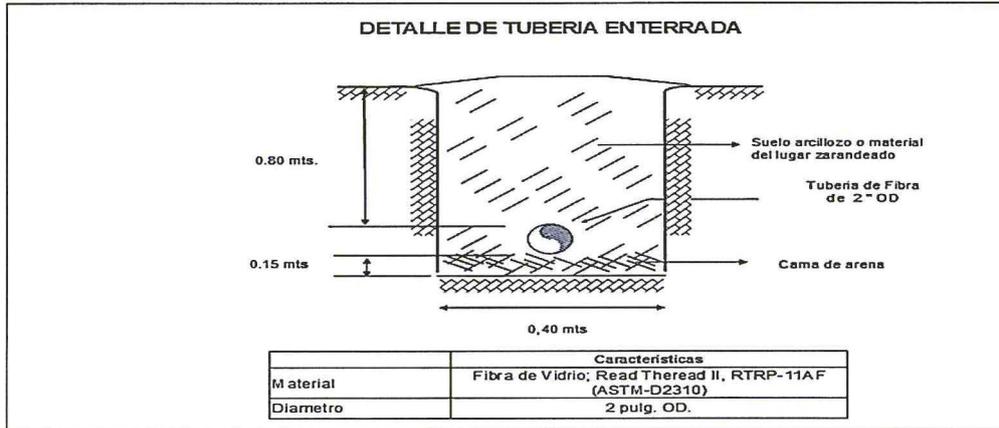
**Cuadro N° 1: Figura N° 7 de la Memoria Descriptiva del Ducto Pacaya**

- (i) No cumplió con las características de diseño para el tendido del ducto Pacaya – Puerto Oriente, descritas en la Memoria Descriptiva del Ducto Pacaya, debido a que según la Dirección de Supervisión éste no se encontraba enterrado a una profundidad mínima de 0.80 centímetros debajo del terreno, conforme a lo establecido en la "Memoria descriptiva de Construcción de la Batería de Producción y Tendido de Ducto Pacaya – Puerto Oriente Campo Pacaya Lote 31-E"<sup>26</sup> (en lo sucesivo, Memoria Descriptiva del Ducto Pacaya), tal como se observa a continuación:

Cabe precisar que la profundidad mínima de 0.80 centímetros debajo del terreno, en una zanja de un metro de profundidad, establecida en la Memoria Descriptiva del Ducto Pacaya tiene como objetivo que existe una capa de tierra que proteja al ducto de potenciales agentes externos, considerando las condiciones climáticas del Lote 31-E.

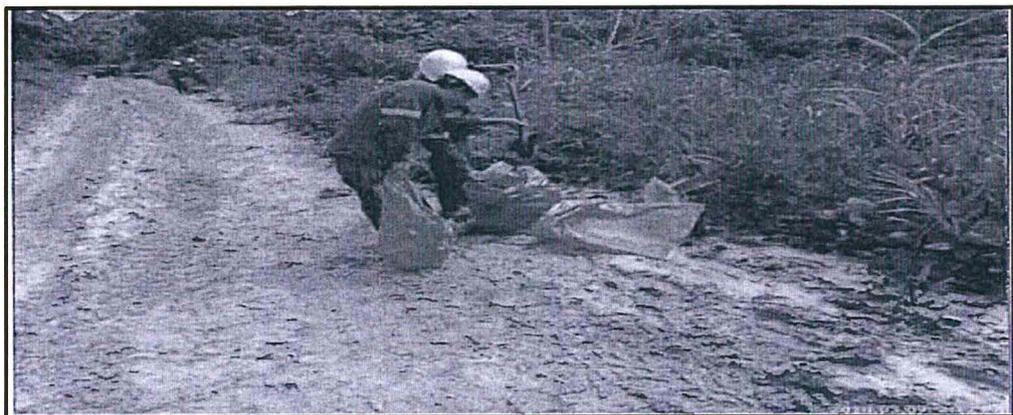
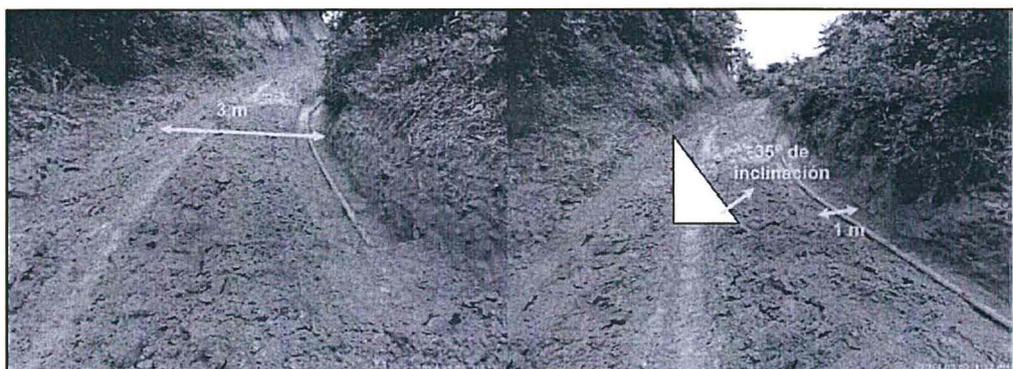
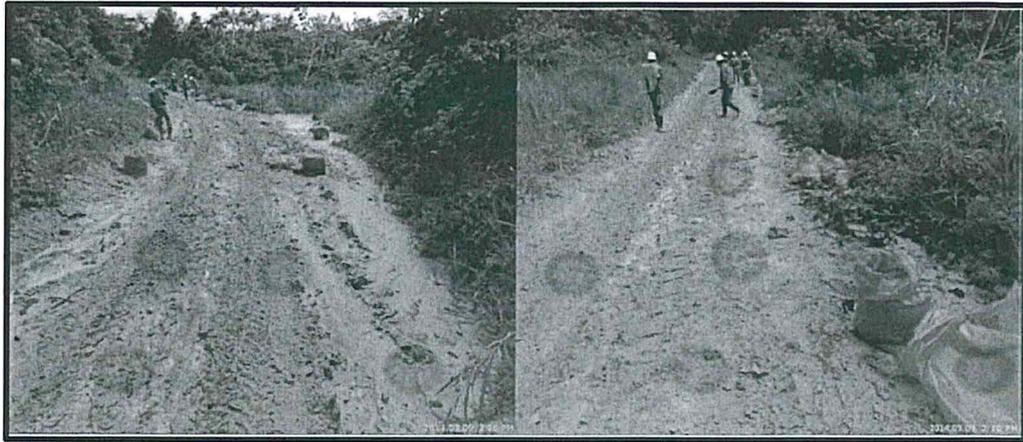
- (ii) No implementó medidas de prevención que en conjunto reduzcan el riesgo de afectaciones a la integridad del ducto, toda vez que en la zona donde ocurrió la emergencia ambiental no se observa que el administrado haya implementado señalización que indique la presencia de un ducto enterrado a determinada profundidad, conforme se observa en las fotografías 3, 8 y 9 del Informe de Supervisión:

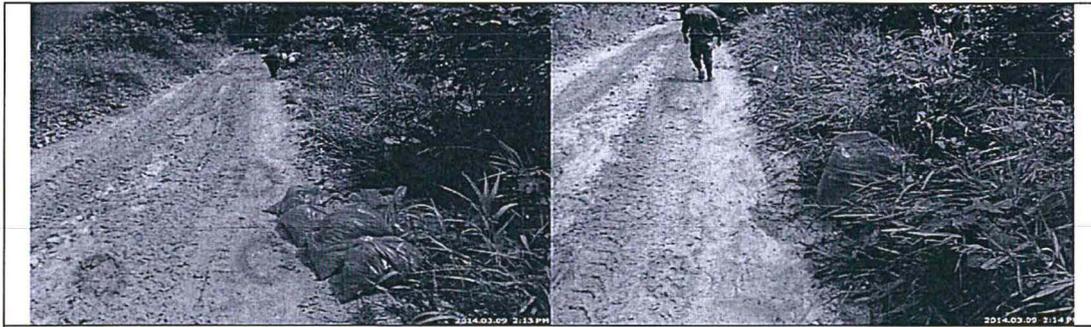
"Fotografía N° 10: Continuación de la vista del acopio de 90 bolsas rojas conteniendo suelos contaminados ubicados en ambos márgenes de la trocha carrozable con un peso aproximado de 35 kg".

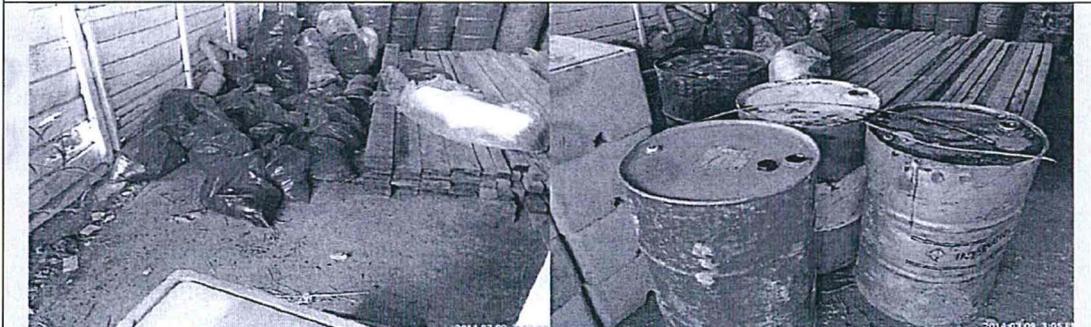
Fotografía N° 12

"Fotografía N° 12: Vista del interior de la zona de acopio temporal de bolsas rojas conteniendo suelos contaminados recolectados durante los trabajos de limpieza. Asimismo, 4 cilindros conteniendo crudo recuperado aproximadamente llenos en un 90% cada uno (...)".

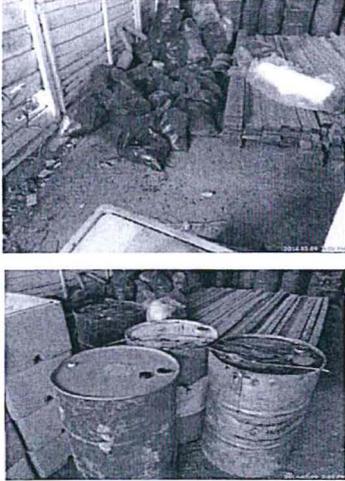
| Fotografía N° 12 del Informe de Supervisión | Descripción |

| Fotografía N° 12 del Informe de Supervisión | Descripción |
|---|--|
| | <p><b>Respecto al Inadecuado acondicionamiento de los residuos:</b></p> <ul style="list-style-type: none"> <li>- Su forma y material (bolsas plásticas), no reúne las condiciones de seguridad, toda vez que, éste es propenso a estiramientos y roturas.</li> <li>- Se observan materiales (tablones de madera y codos de PVC) y residuos no peligrosos (bolsas azules y amarillas)</li> <li>- Cilindros sin rótulo de identificación que de acuerdo al Acta de Supervisión s/n contenían crudo recuperado.</li> <li>- Los residuos no se encuentran distribuidos y ordenados según sus características.</li> </ul> <p><b>Respecto al inadecuado Almacenamiento Temporal</b></p> <ul style="list-style-type: none"> <li>- Se observan residuos sólidos peligrosos (bolsas rojas) sobre suelo natural, que de acuerdo al acta de supervisión s/n contenían suelo impregnado con hidrocarburo.</li> <li>- Almacén temporal no acondicionado para contener posibles fugas de hidrocarburos contenidos en los cilindros.</li> </ul> |

77. Por lo antes descrito, se desprende que la incertidumbre respecto al destino final de los residuos materia de análisis representan un daño potencial para la salud y el ambiente, por lo cual se recomienda la aplicación de la siguiente medida correctiva.

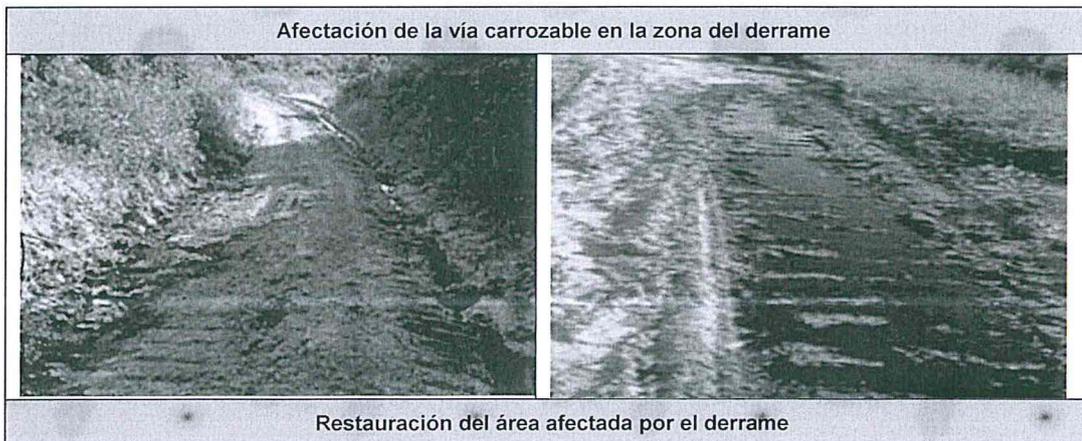
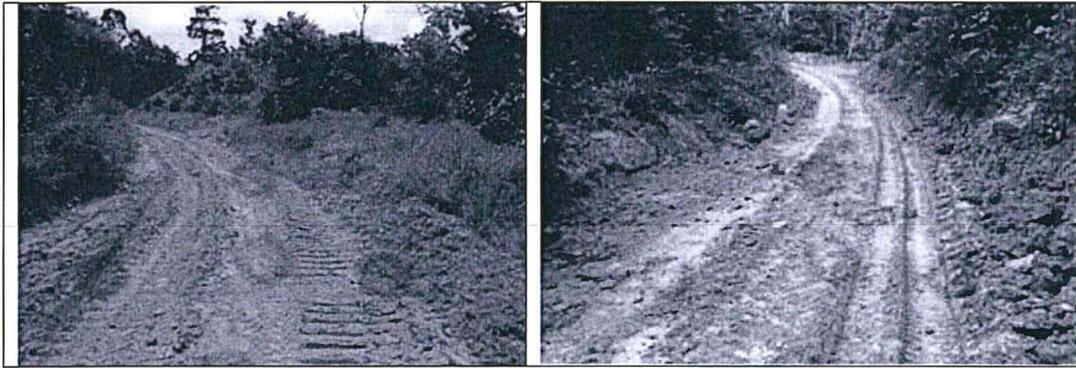
**Cuadro N° 12: Fotografías adjuntas al Reporte Final de Emergencias Ambientales**

72. Corresponde indicar que Maple adjuntó a su Reporte Final de Emergencias Ambientales<sup>74</sup>, fotografías del área impactada por el derrame de crudo del 7 de marzo del 2014, posterior a su restauración, conforme se observa a continuación:

73. De esta forma, al haberse determinado que Maple acreditó la remediación de los suelos afectados por el derrame de crudo del 7 de marzo del 2014, en estricto cumplimiento del Artículo 22° de la Ley del Sinefa, no corresponde el dictado de una medida correctiva a la imputación N° 1 materia del presente PAS.
