EXPEDIENTE N° : 736-2016-OEFA/DFSAI/PAS
ADMINISTRADO : SAPET DEVELOPMENT PERÚ INC. SUCURSAL DEL PERÚ¹
UNIDAD FISCALIZABLE : LOTES VIVI
UBICACIÓN : DISTRITO PARIÑAS, PROVINCIA DE TALARA, DEPARTAMENTO DE PIURA
SECTOR : HIDROCARBUROS LÍQUIDOS
MATERIAS : RESPONSABILIDAD ADMINISTRATIVA
SISTEMA DE CONTENCIÓN
SUELOS IMPACTADOS
REHABILITACIÓN DE SUELOS
INSTRUMENTO DE GESTIÓN AMBIENTAL
MEDIDAS CORRECTIVAS
REGISTRO DE ACTOS ADMINISTRATIVOS

Lima, 15 MAYO 2018

III.1. Hecho imputado N° 1: Sapet Development Perú Inc. Sucursal del Perú contaba con pozos en los Lotes VI y VII sin sistema de contención y/o tratamientos de fugas y derrames.

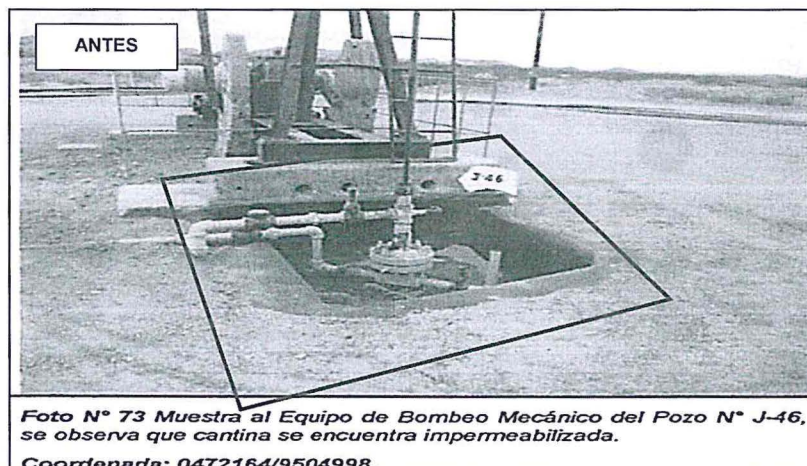
Imagen N° 1: Pozo N° J-46 durante la Supervisión Regular 2014

27. De otro lado, se precisa que respecto al Pozo N° J-46 se advierte que, a la fecha de la Supervisión Regular 2014, sí contaba con una cantina impermeabilizada, lo que se sustenta en el registro fotográfico N° 73 del informe de Supervisión, tal como se muestra a continuación:

28. En ese sentido corresponde el **archivo** del hecho imputado en este extremo, toda vez que el referido pozo N° J-46 contaba con su respectivo sistema de contención y/o tratamiento de fugas y derrames (cantinas).
29. De acuerdo con lo desarrollado precedentemente, se puede concluir lo siguiente:

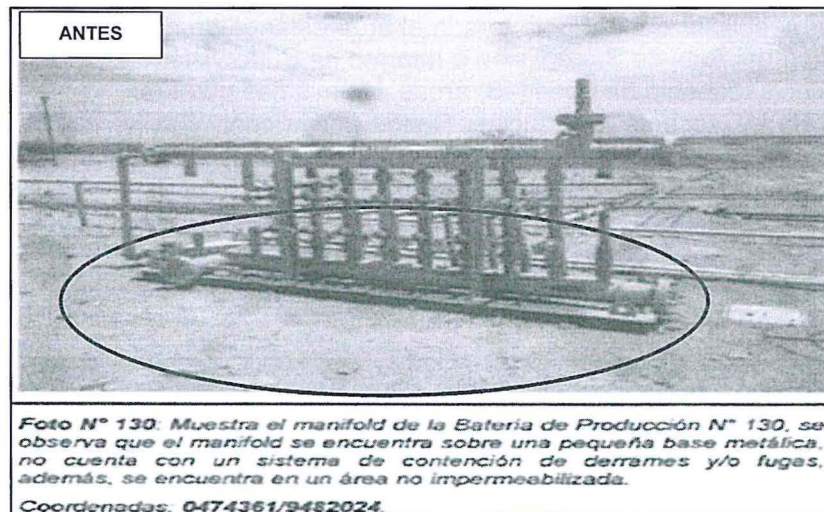
Imagen N° 2: Manifold de la Batería 130 durante la Supervisión Regular 2014

- 55. Durante la Supervisión Regular, se observó que el área del manifold de la Batería 130 se encontraba sobre una base de metal, la cual en caso de derrame no podría contener el hidrocarburo dentro de dicha zona, conforme se aprecia a continuación:

Fotografía N° 130:
Manifold sobre una base de metal que permite en caso de derrames o fugas de fluidos el contacto con el suelo.

114. No obstante, el administrado no ha logrado acreditar que cumpliera con impermeabilizar el área del manifold de la Batería 130. Por lo que, corresponde dictar una medida correctiva, toda vez que al no impermeabilizar la instalación, se genera un daño potencial al ambiente. Es pertinente indicar que, de ocurrir un derrame o fuga el mismo entraría en contacto con el suelo alterando sus características físicas – textura, estructura, porosidad y estabilidad– y químicas–sustancias o iones–, lo que afectaría su calidad.

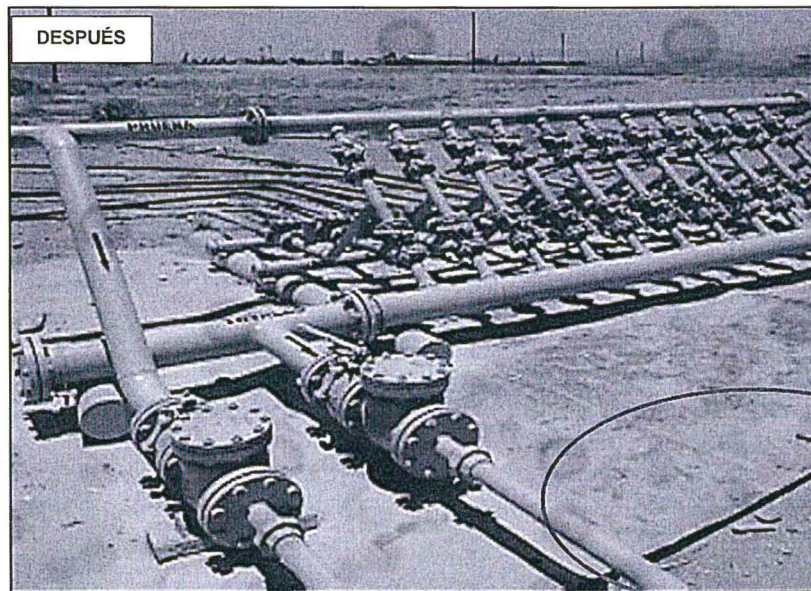
Imagen N° 3: Manifold de la Batería 130 posterior a la Supervisión Regular 2014

- 56. Posteriormente, mediante sus escritos de descargos, el administrado acredita que el manifold se encuentra sobre una geomembrana colocada sobre el suelo, la misma que no acredita que el área del manifold se encuentre impermeabilizada con la finalidad de evitar en caso de fugas o derrames el contacto del fluido con el suelo, toda vez que la misma no impediría que en, caso de fugas, el hidrocarburo sea contenido en dicha área, conforme se observa en la siguiente imagen:

Manifold sobre una geomembrana que no evita en caso de derrames o fugas de fluidos, que el mismo se expanda hacia los bordes de la geomembrana y entre en contacto con el suelo.
