EXPEDIENTE N° : 0012-2017-OEFA/DFSAI/PAS
 ADMINISTRADO : MINERA IRL S.A.¹
 UNIDAD FISCALIZABLE : CORIHUARMI
 UBICACIÓN : DISTRITO DE HUANTÁN, PROVINCIA DE YAUYOS, DEPARTAMENTO DE LIMA
 SECTOR : MINERÍA
 MATERIAS : COMPROMISOS AMBIENTALES
 LÍMITES MÁXIMOS PERMISIBLES
 RESPONSABILIDAD AMBIENTAL CON MEDIDA CORRECTIVA

Lima, 16 MAYO 2018

VISTOS: El Informe Final de Instrucción N° 0098-2018-OEFA/DFAI/SFEM del 31 de enero del 2018, los escritos de descargos presentados por Minera IRL S.A.; y,

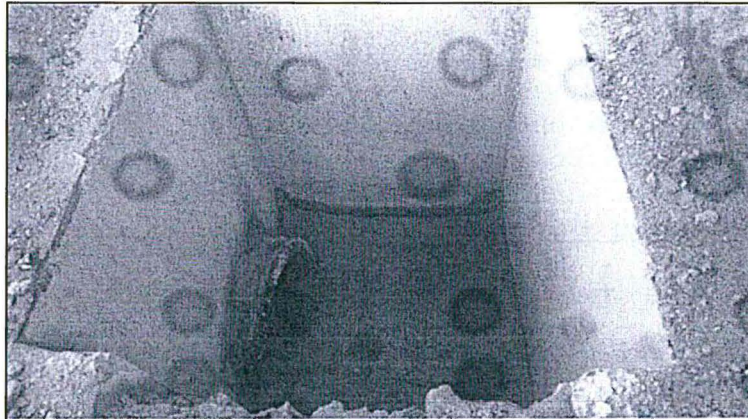
a) En la vía de acceso al Tajo Susan se constató que la alcantarilla está colmatada con material arrastrado por la escorrentía."

FOTO N° 3: Alcantarilla ubicada en el acceso al Tajo Susan, se encuentra operando en óptimas condiciones

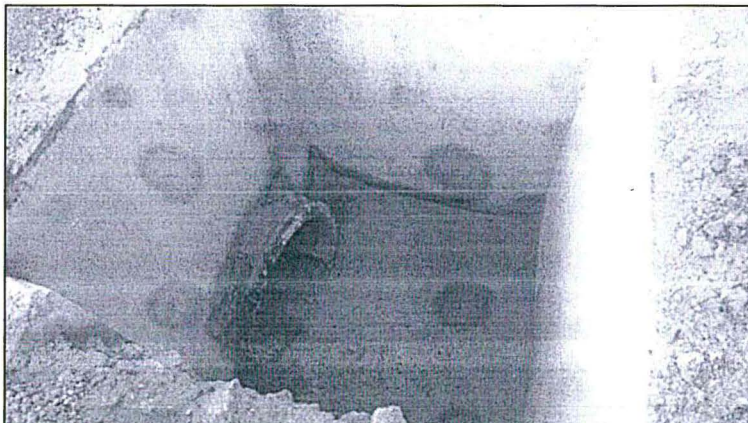
- (iv) El hallazgo evaluado en este extremo, está referido a la colmatación de la alcantarilla ubicada en la vía de acceso al tajo Susan, y no al deterioro de la misma, lo cual ha sido corroborado por el propio administrado cuando menciona que la alcantarilla se encontraba obstruida de manera parcial.

FOTO N° 4: Alcantarilla ubicada en el acceso al Tajo Susan, se encuentra operando en óptimas condiciones

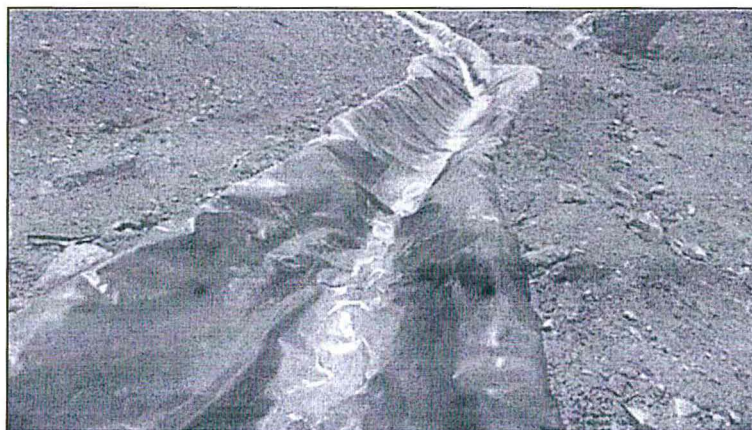
FOTO N° 10: Impermeabilización del sistema de tratamiento ST-05

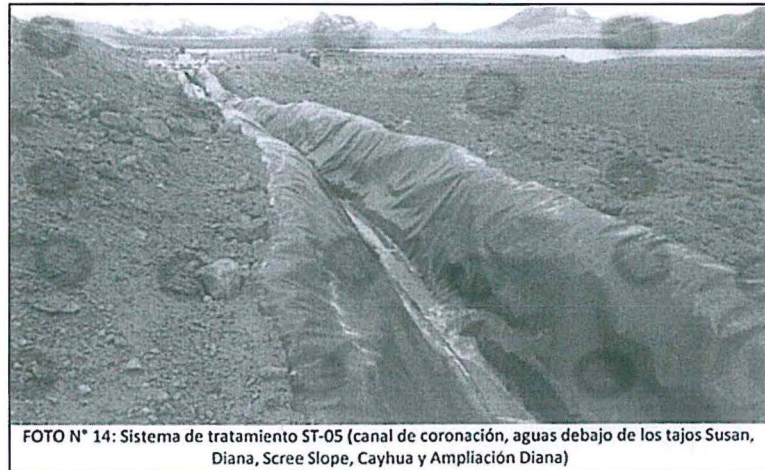
FOTO N° 14: Sistema de tratamiento ST-05 (canal de coronación, aguas debajo de los tajos Susan, Diana, Scree Slope, Cayhua y Ampliación Diana)

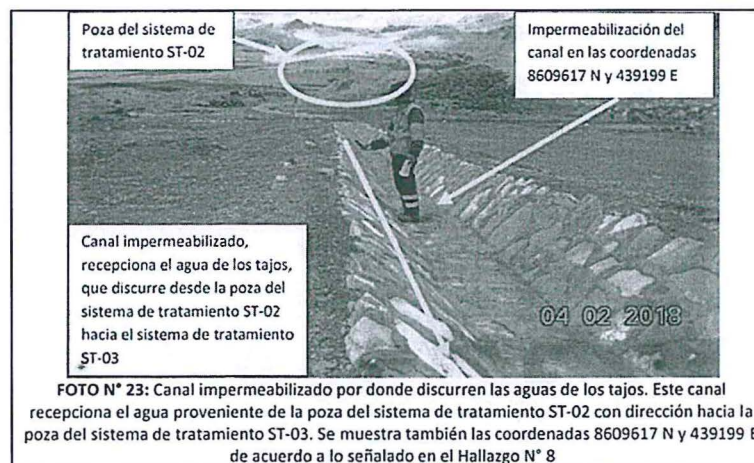
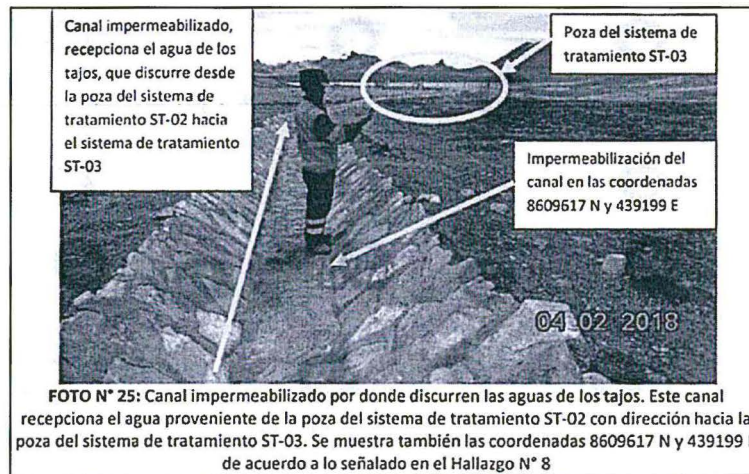
- 93. Ahora bien, en su escrito de descargos al IFI, el administrado presentó diversas fotografías a fin de acreditar que el sistema de colección de agua de escorrentía de los tajos se encuentra correctamente impermeabilizado, conforme se aprecia a continuación:

- 94. De acuerdo a los medios probatorios presentados se verifica que el administrado implementó mampostería en el sistema de tratamiento que va de la poza ST-2 hacia la poza ST-3, cesando con esto el riesgo de daño al ambiente.
- 95. Por lo expuesto, no corresponde ordenar medidas correctivas en este extremo, en estricto cumplimiento de lo dispuesto en el Artículo 22° de la Ley del SINEFA.

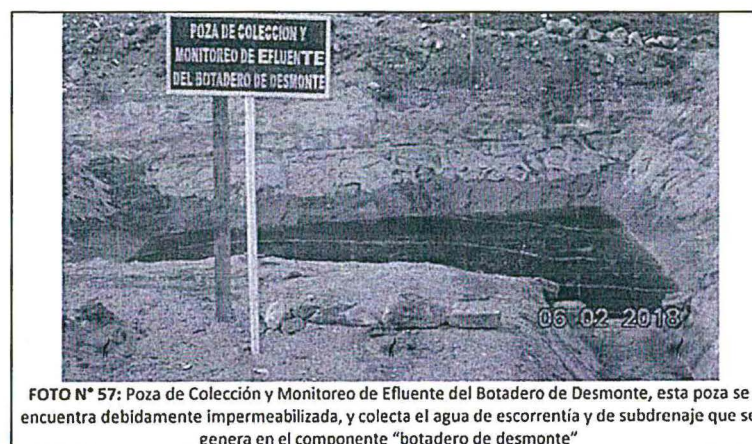
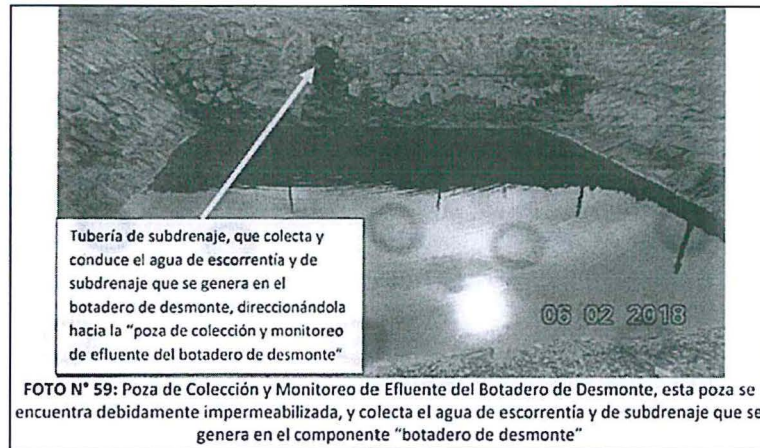
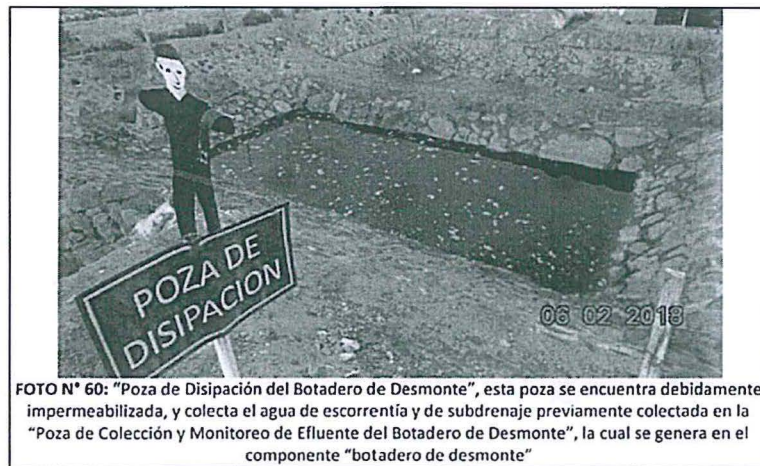
- 96. En el presente caso, la conducta infractora está referida a que el administrado no contempló en su instrumento de gestión ambiental el punto de descarga del flujo de agua de la poza de sedimentación debajo del depósito de desmonte.
- 97. Sobre el particular, existe riesgo de daño potencial al ambiente, puesto que conforme al muestreo realizado al efluente que es descargado en el punto ESP-6 (vertimiento no contemplado en un IGA), este se encuentra fuera de los valores establecidos para el parámetro pH (drenaje ácido), en consecuencia, al discurrir sobre suelo natural podría afectar la calidad del suelo, agua, la flora y fauna del cuerpo receptor donde son vertidos.
- 98. En su escrito de descargos al IFI, el administrado adjuntó diversas fotografías en las cuales se muestran la poza de disposición y sedimentación, conforme se aprecia a continuación:

- 99. De la revisión de las fotografías presentadas por el administrado, no se acredita que el efluente descargado en el punto no contemplado en sus instrumentos de gestión ambiental, en la actualidad, se encuentre recibiendo algún tratamiento o que el mismo haya cesado de manera definitiva.
- 100. Por lo expuesto, y en virtud de lo establecido en el Artículo 22° de la Ley del SINEFA, en el presente caso, corresponde dictar la siguiente medida correctiva:
