EXPEDIENTE N° : 0143-2018-OEFA/DFAI/PAS
 ADMINISTRADO : COMPAÑÍA MINERA ARES S.A.C.¹
 UNIDAD FISCALIZABLE : ARCATA
 UBICACIÓN : DISTRITO DE CAYARANI, PROVINCIA DE
 CONDESUYOS Y DEPARTAMENTO AREQUIPA
 SECTOR : MINERÍA
 MATERIAS : COMPROMISOS AMBIENTALES
 RESPONSABILIDAD ADMINISTRATIVA
 MEDIDA CORRECTIVA

Lima, 31 MAYO 2018

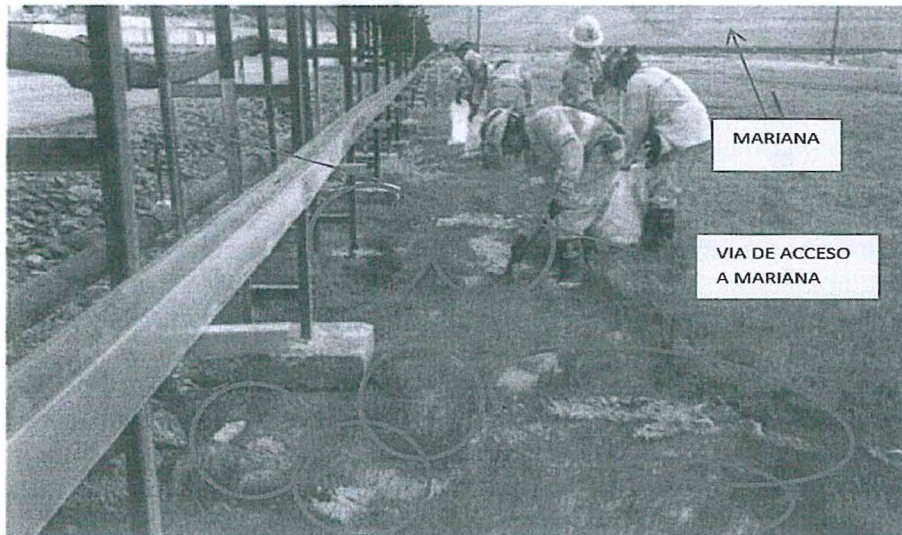
Fotografía presentada por Ares en su segundo escrito de descargos⁵⁰

Fotografía 1 Limpieza de sólidos finos en la zona con vegetación colindante con la vía de acceso a la Desmontera Mariana. Coordenadas UTM WGS84 789093 E, 8342390 N. Fecha: 16 de marzo del 2016.

La fotografía referida en el párrafo anterior claramente muestra la presencia de finos (color blanquecino) que llegaron a la vegetación producto de las escorrentías sobre la vía recubierta con desmonte de mina; en consecuencia, no se ha producido el cese del efecto nocivo derivado de la conducta infractora.

62. Por lo expuesto, en virtud de lo establecido en el artículo 22° de la Ley del Sinefa, en el presente caso, corresponde el dictado de la siguiente medida correctiva:
