EXPEDIENTE N° : 416-2017-OEFA/DFSAI/PAS
ADMINISTRADO : PETRÓLEOS DEL PERÚ – PETROPERÚ S.A.¹
UNIDAD FISCALIZABLE : OLEODUCTO NORPERUANO
UBICACIÓN : DISTRITOS SECHURA, SAN FELIPE,
HUARMACA, PUCARA, EL MILAGRO,
IMAZA, MANSERICHE, URARINAS, ANDOAS
Y MORONA, PROVINCIAS DE
SECHURA, HUANCABAMBA, JAÉN,
UTCUBAMBA, CONDORCANQUI,
DATEM DEL MARAÑO Y LORETO,
DEPARTAMENTOS PIURA,
CAJAMARCA, AMAZONAS Y LORETO.
MATERIAS : RESIDUOS SOLIDOS
IMPERMEABILIZACIÓN DE ÁREAS ESTANCAS
INSTALACIONES EN RELLENOS SANITARIOS
ALMACENAMIENTO DE SUSTANCIAS QUÍMICAS
COMPROMISOS AMBIENTALES
RESPONSABILIDAD ADMINISTRATIVA
MEDIDAS CORRECTIVAS
REGISTRO DE ACTOS ADMINISTRATIVOS

Lima, 31 MAYO 2018

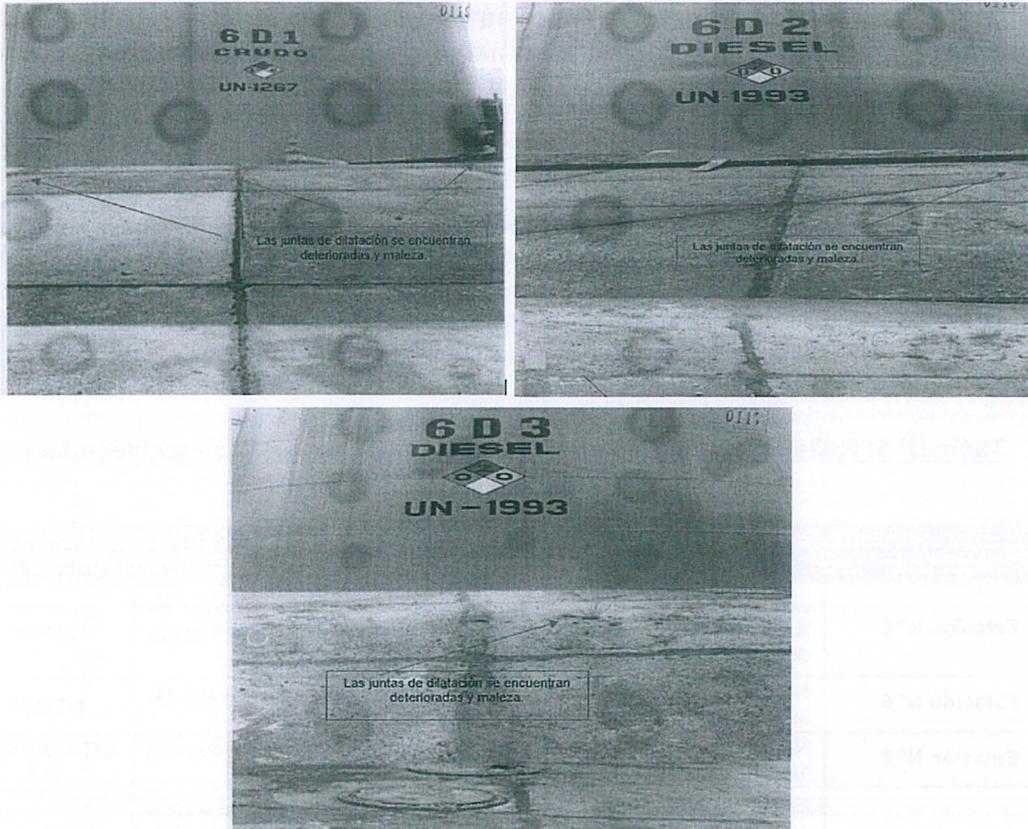
Gráfico N° 1: Registros Fotográficos presentados por Petroperú

georreferenciados y corresponden a los tanques 6D1, 6D2 y 6D3³⁷ de la Estación N° 6 del ONP, de acuerdo con lo siguiente:

58. Como se puede apreciar, los registros fotográficos presentados proporcionan una vista parcial del área estanca y no permiten apreciar el estado final de las mismas. Asimismo, se aprecia las juntas de dilatación selladas parcialmente con material asfáltico; sin embargo, se continúa evidenciando la presencia de maleza, por lo que se considera que el administrado no ha corregido su conducta.
