Organismo de Evaluación y Fiscalización Ambiental

Resolución Directoral N° 1298-2018-OEFA/DFAI

EXPEDIENTE N° : 646-2017-OEFA/DFSAI/PAS  
 ADMINISTRADO : MINERA YANACOCCHA S.R.L.  
 UNIDAD MINERA : CHAUPILOMA SUR  
 UBICACIÓN : DISTRITOS DE CAJAMARCA, ENCAÑADA Y BAÑOS DEL INCA, PROVINCIA Y DEPARTAMENTO DE CAJAMARCA  
 SECTOR : MINERÍA  
 MATERIAS : COMPROMISO AMBIENTAL  
 RESPONSABILIDAD ADMINISTRATIVA  
 REGISTRO DE ACTOS ADMINISTRATIVOS

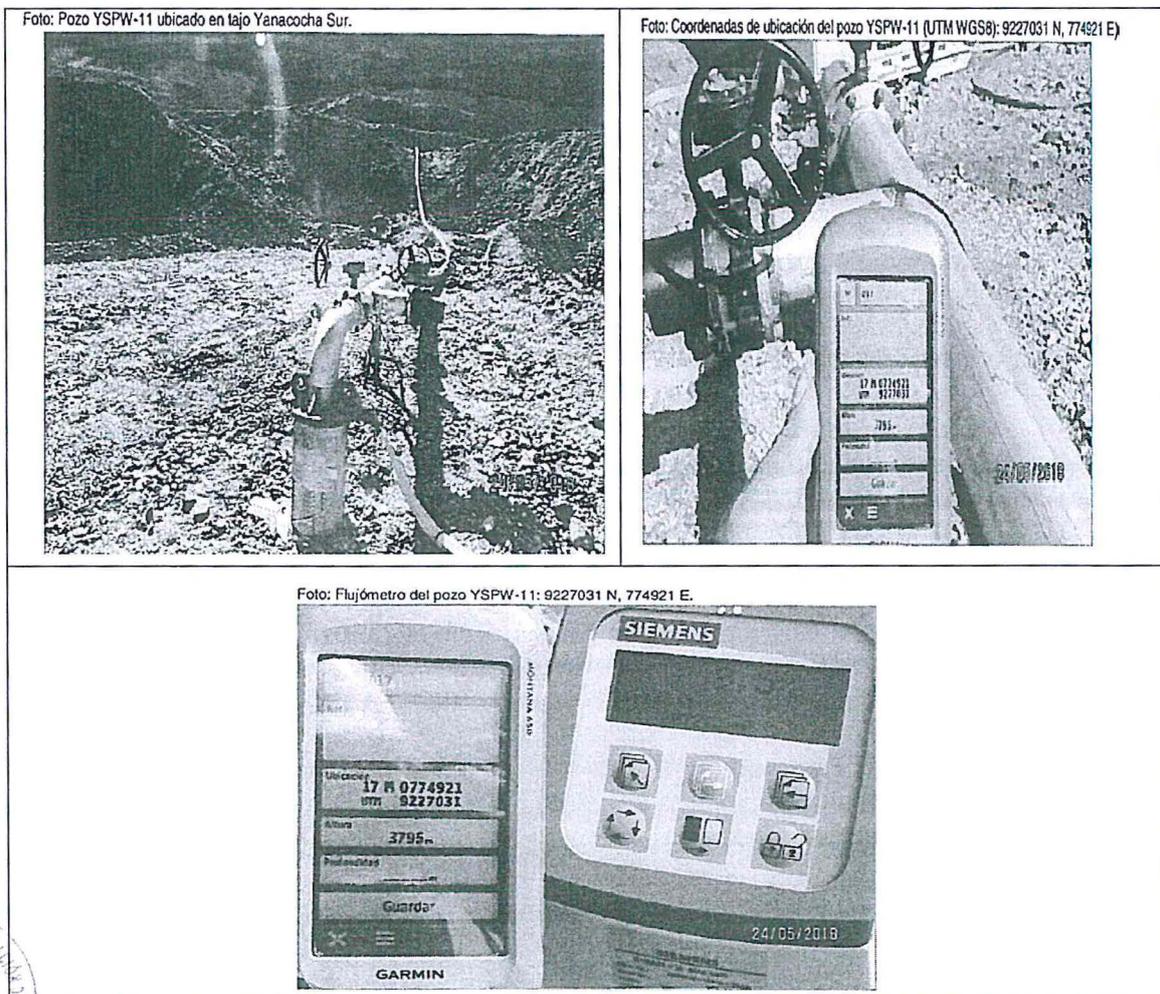
138. En el escrito de descargos al Informe Final, el titular minero señaló que actualmente cuenta con un pozo (YSPW-11) operando, el cual bombea un flujo que es enviado a la Planta AWTP La Quinoa para su respectivo tratamiento, tal como se evidencia a continuación:

139. De la revisión de las fotografías presentadas, se evidencia el pozo YSPW-11 instalado, así como las coordenadas de su ubicación (sector dentro del tajo

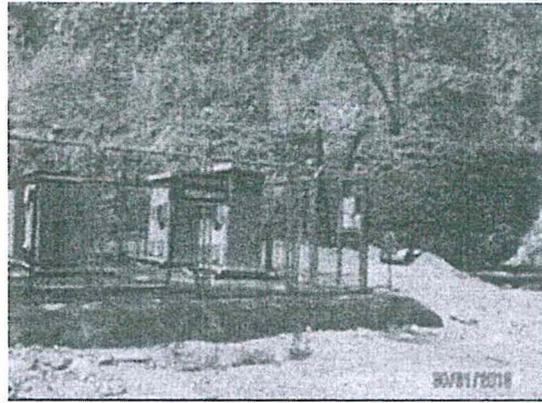
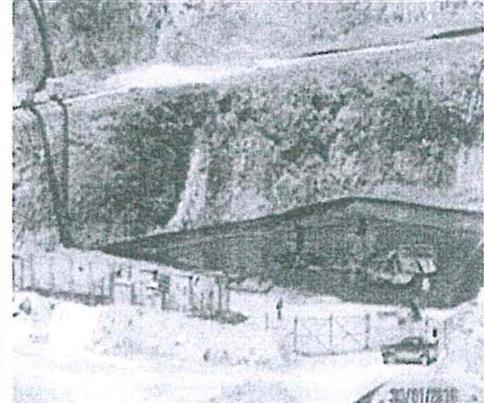
**Área afectada próxima a la poza de rebombeo del tajo Chaquicocha**

*El agua de escorrentía y filtraciones colectada en el tajo Chaquicocha se encontraba empozada sobre suelo sin revestimiento adyacente a la poza de rebombeo, debido a la fuga que se estaba produciendo en la brida de la línea de conducción que deriva dicha agua a la planta de tratamiento de aguas ácidas.*

Foto Actual (Subestación eléctrica)

Foto Actual (Subestación eléctrica y poza)

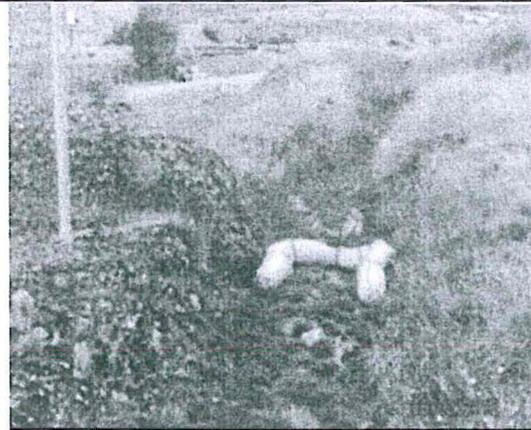
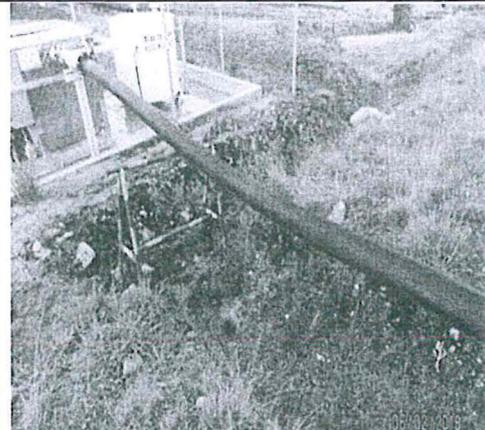
**Áreas afectadas adyacentes a la trampa separadora de grasas de la zona de almacenamiento de combustibles de La Quinua**

(...)	(...)
<b>Hallazgo N° 34 (gabinete):</b> En áreas adyacentes a la trampa separadora de grasas de la zona de almacenamiento de combustibles de La Quinua se ha observado presencia de hidrocarburos sobre el suelo, debido al rebalse de agua de hidrocarburos que se ha producido en la caja de paso de la mencionada trampa.	<b>Sustento:</b> Fotografías 781 al 790.
(...)	(...)
<b>Hallazgo N° 40 (gabinete):</b> En el taller de mantenimiento mecánico Los Ángeles se ha observado hidrocarburos sobre el suelo debido a las fugas se producen en los equipos.	<b>Sustento:</b> Fotografías 619 al 621.

Foto Actual (no hay presencia de hidrocarburo)

Foto Actual. Vista de la zona observada, la salchicha absorbente es para cualquier contingencia.

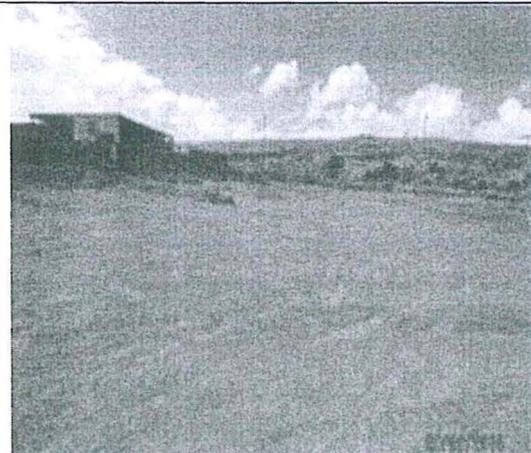
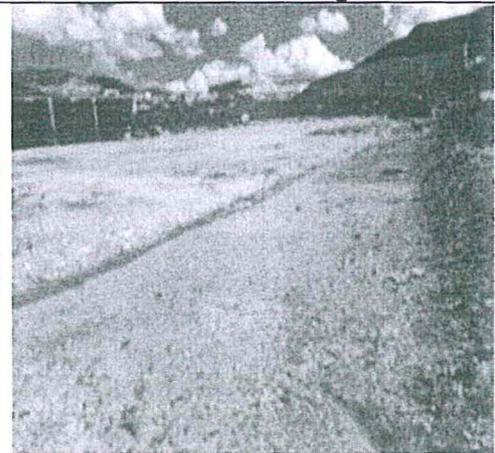
**Área afectada en el taller de mantenimiento mecánico Los Ángeles**

Foto actual. Plataforma sin presencia de equipos ni hidrocarburos

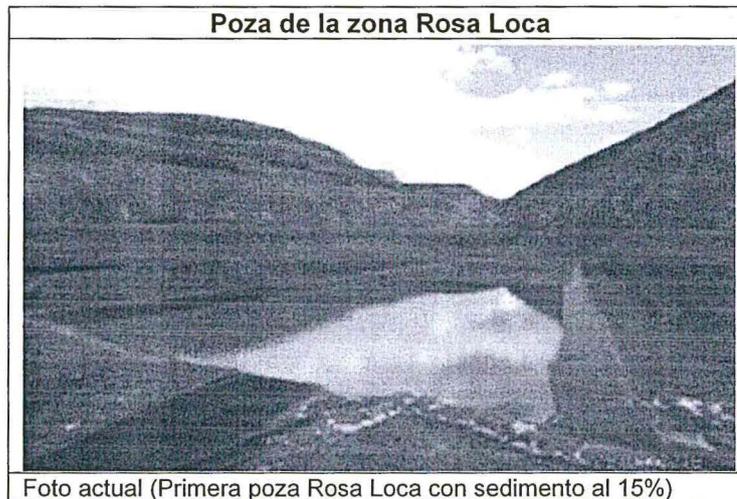
152. En el presente caso, la conducta infractora está referida a no realizar el mantenimiento de las pozas de sedimentación ubicadas en la zona Rosa Loca.
153. En el escrito de descargos, el administrado señala que realizó el mantenimiento de la poza de la zona Rosa Loca.
154. De la revisión de las fotografías presentadas en el escrito de descargos, se observa que el administrado procedió a realizar el mantenimiento de la poza de la zona Rosa Loca, retirando los sedimentos de la misma y permitiendo que el espejo de agua cubra la mayor parte de la poza. Asimismo, se observa que el canal por donde sale el agua decantada se encuentra impermeabilizada y sin sedimento, conforme se muestra a continuación:

155. En consecuencia, el administrado realizó la limpieza de la poza de sedimentación de la Zona Rosa Loca. Además, se observa que el canal de derivación se encuentra impermeabilizado y su cauce limpio, revirtiendo los efectos de la conducta infractora; por tanto, no se advierte un efecto nocivo que deba ser corregido o revertido.
156. En ese sentido, no corresponde el dictado de medidas correctivas en este extremo, en estricto cumplimiento de lo dispuesto en el artículo 22° de la Ley del SINEFA.

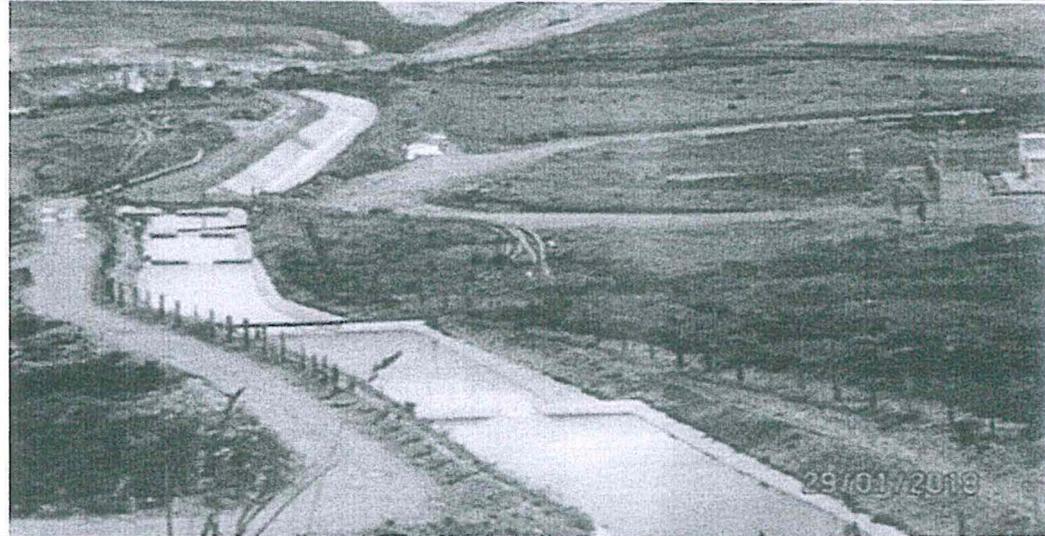
**Canal de derivación de agua superficial del lado oeste del tajo La Quinua 3**

La geomembrana del canal de interceptación de agua superficial del lado oeste del tajo La Quinoa 3, que deriva agua de lluvia y subdrenaje del depósito de topsoil Omano hacia la quebrada Callejón, se encuentra perforada y rasgada por falta de mantenimiento, por donde podría infiltrarse hacia dicho tajo y alterar su calidad..

Foto actual del canal de derivación de agua de no contacto del tajo La Quinua 3

159. De la revisión de las fotografías presentadas en el escrito de descargos, se observa que el canal de derivación de agua superficial se encuentra revestido de concreto, conforme se muestra a continuación:

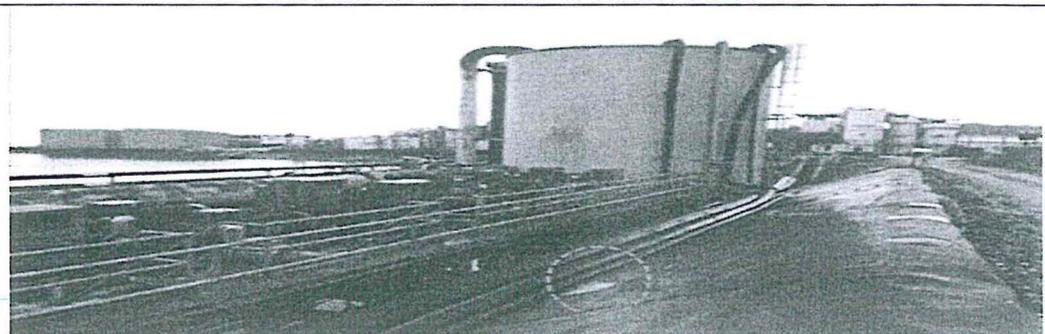
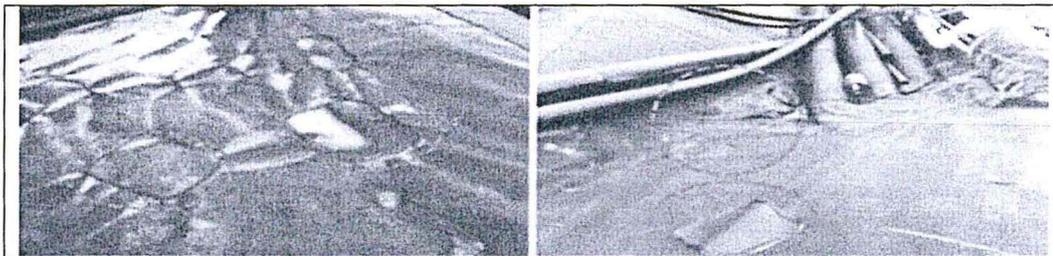
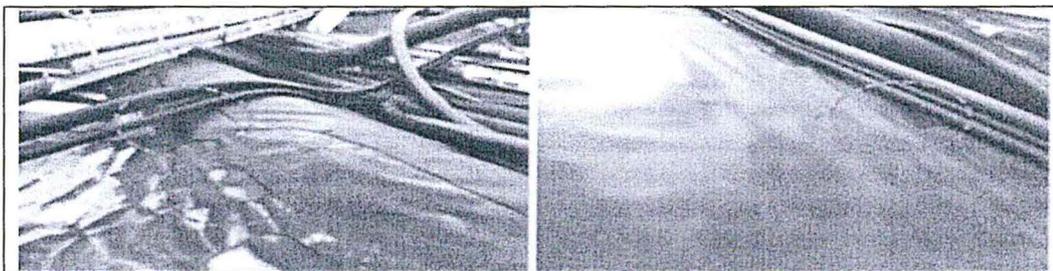
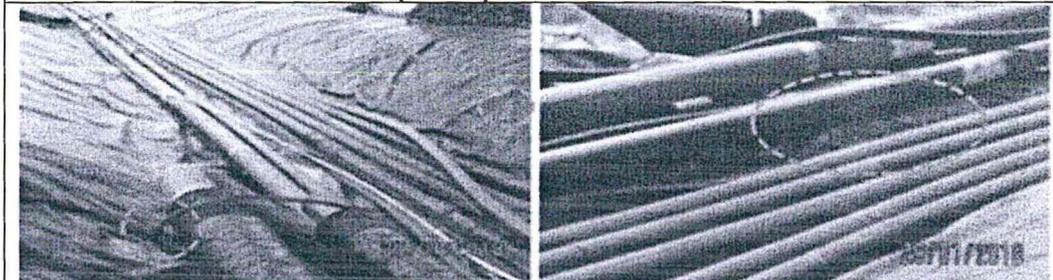
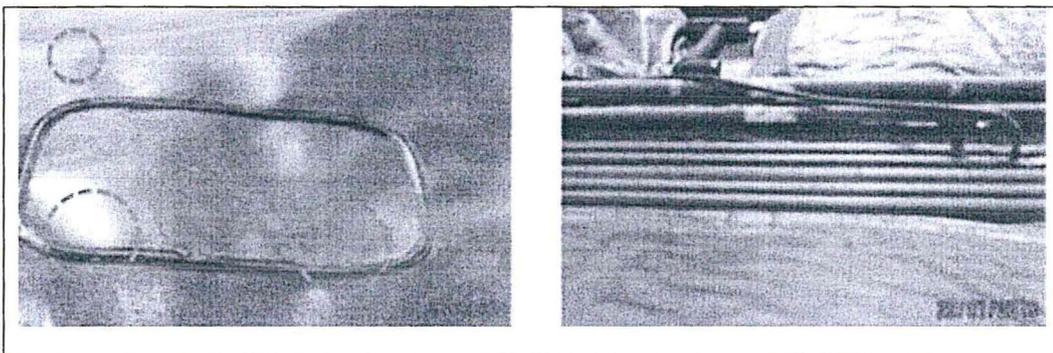
**Fotos actuales de la zona Yanacocha Norte**

Canal cerca al tanque de re-bombeo (evidencia la reparación de geomembrana)

Fotos actuales de la zona Maqui Maqui

- 164. En consecuencia, el administrado ha realizado la reparación de la geomembrana del canal sobre el cual se encuentra la línea de conducción de solución lixiviada de la pila de lixiviación Yanacocha y Maqui Maqui, revirtiendo los efectos de la conducta infractora; por tanto, no se advierte un efecto nocivo que deba ser corregido o revertido.
- 165. En ese sentido, no corresponde el dictado de medidas correctivas en este extremo, en estricto cumplimiento de lo dispuesto en el artículo 22° de la Ley del SINEFA.

163. En su escrito de descargo, el administrado señala que realizó la reparación de la geomembrana de los canales de conducción de solución de Yanacocha y Maqui Maqui. Para acreditar ello, adjuntó las siguientes fotografías:

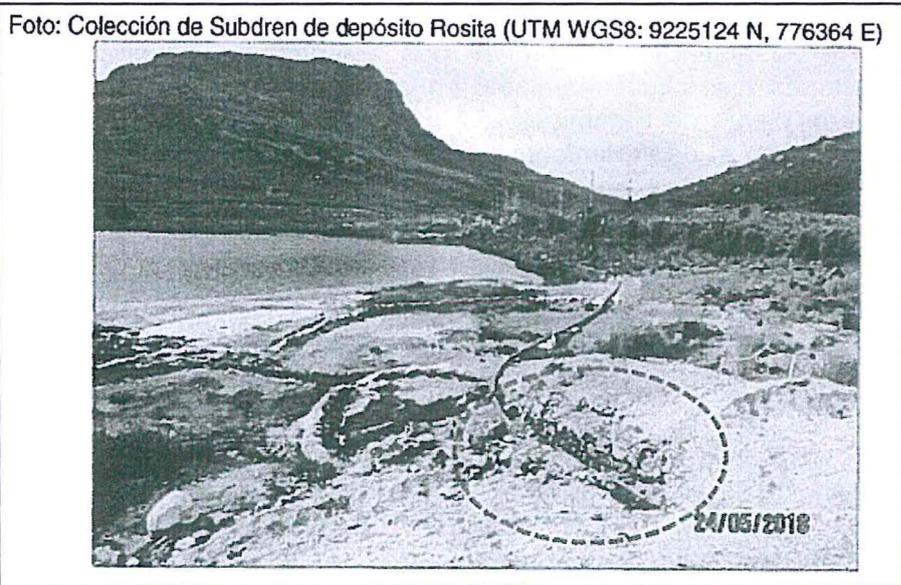
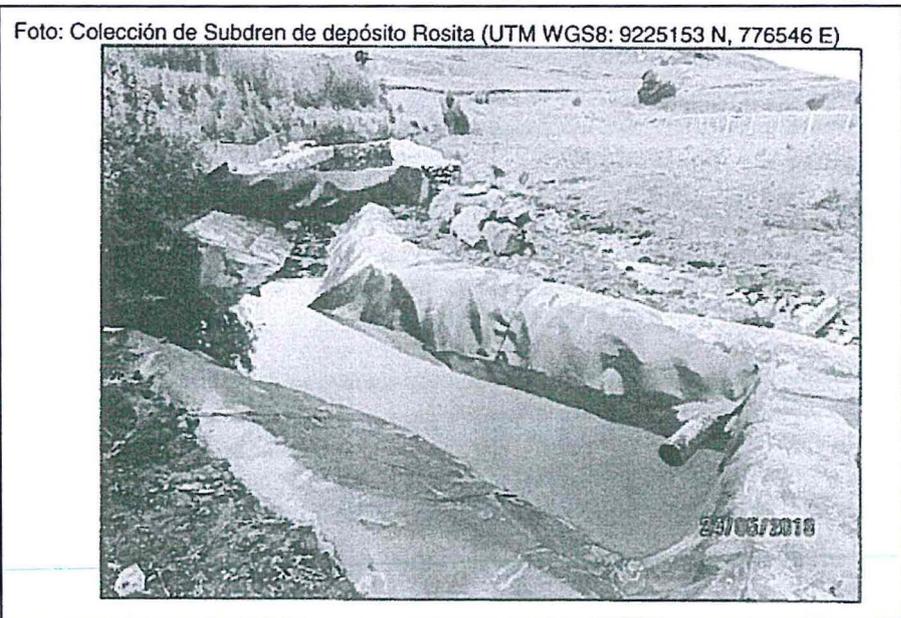
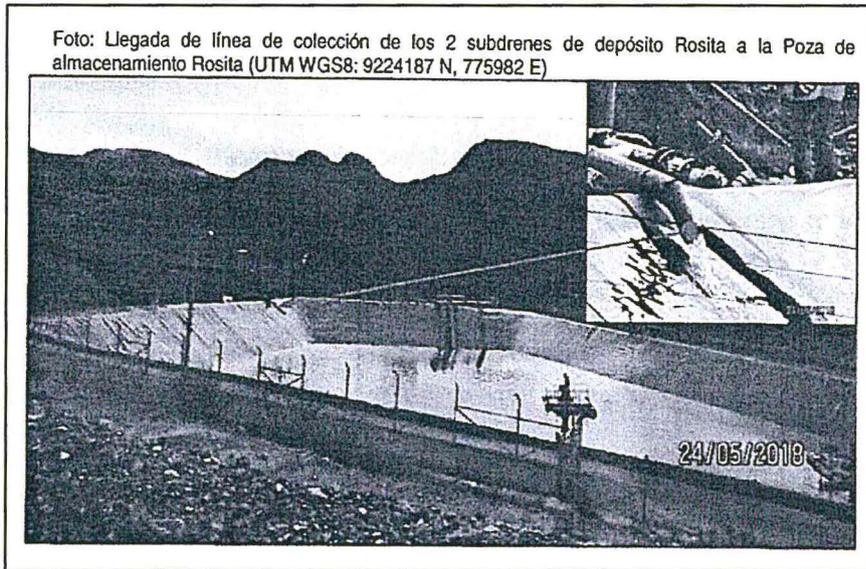
- 169. En su escrito de descargos al Informe Final, Minera Yanacocha señaló que actualmente tiene implementado el sistema de captación que evita el ingreso de efluentes del depósito de desmonte Rosita hacia la laguna San José, toda vez que éstos son previamente tratados en la Planta de Tratamiento de Aguas Ácidas de Pampa Larga. Para tal efecto, adjuntó las siguientes fotografías:

- 170. Sobre el particular, respecto del efluente del depósito de desmonte Rosita, el titular minero ha adjuntado fotografías que acreditan la colección de las aguas de filtraciones y su almacenamiento en la poza rosita, para luego ser transportadas hacia la planta de tratamiento de aguas ácidas de Pampa Larga y su posterior descarga en el de vertimiento autorizado DCPLSJ2, revirtiendo los efectos de la conducta infractora; por lo que no se advierte un efecto nocivo que deba ser corregido o revertido en este extremo.

174. Dicha medida correctivas tiene como finalidad evitar y controlar que las descargas provenientes de las filtraciones del depósito de desmonte San José entren en contacto con el suelo y/o con el agua de la Laguna San José, toda vez que, al ser efluentes con altas concentraciones de iones metálicos, podrían alterar la calidad de dichos componentes.
175. En ese sentido, se ha considerado un plazo de treinta (30) días hábiles para que el administrado acredite haber realizado la captación de las aguas de infiltración para su posterior tratamiento y descarga por puntos previamente establecidos en su instrumento de gestión ambiental.
176. Además, el plazo de cinco (5) días hábiles es un tiempo razonable para la recopilación de los medios de prueba que acrediten el cumplimiento de la medida correctiva, así como para la presentación del informe técnico al OEFA.

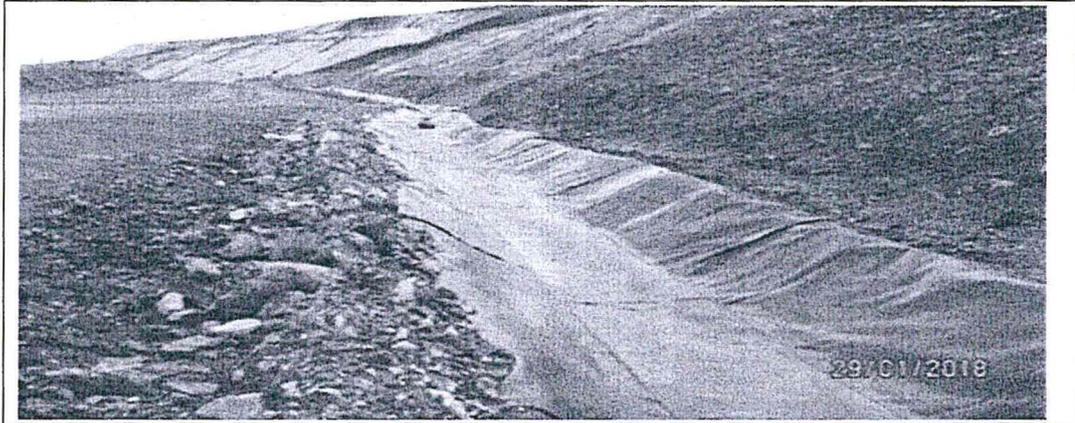
<b>Hallazgo N° 03 (campo):</b> La geomembrana del canal que descarga a la tercera poza del almacenamiento de agua ácida de la zona de Crisol, ubicado en el tajo La Quinua, se encuentra con rotura y perforaciones, por donde se estaría infiltrando el agua mencionada.	<b>Sustento:</b> Fotografía N° 29 al 35
<b>Hallazgo N° 04 (campo):</b> En la poza denominada "con lodos" (antigua poza Brigida), ubicada dentro del tajo La Quinua y al costado de la poza Chino, se ha observado agua ácida almacenada, que se estaría infiltrando debido a que no se encuentra revestida.	<b>Sustento:</b> Fotografía N° 56 al 58
(...)	(...)
<b>Hallazgo N° 12 (campo):</b> La poza de colección de agua ácida de la parte superior del tajo Yanacocha Norte no se encuentra revestida, por lo cual el agua ácida se estaría infiltrando.	<b>Sustento:</b> Fotografía N° 93
(...)	(...)
<b>Hallazgo N° 16 (campo):</b> El canal donde se descarga la poza previa cajamarquina se encuentra sin revestimiento, donde se ha observado el eozamiento de agua ácida, la cual se estaría infiltrando.	<b>Sustento:</b> Fotografías N° 267 al 270

Foto actual del canal que entrega a la tercera poza Crisol

180. En consecuencia, el administrado ha implementado medidas para impedir que se produzca un evento similar al presente hecho imputado. Además, no se aprecia ningún flujo de agua que pueda estar infiltrándose al componente suelo, revirtiendo los efectos de la conducta infractora; por tanto, no se advierte un efecto nocivo que deba ser corregido o revertido.

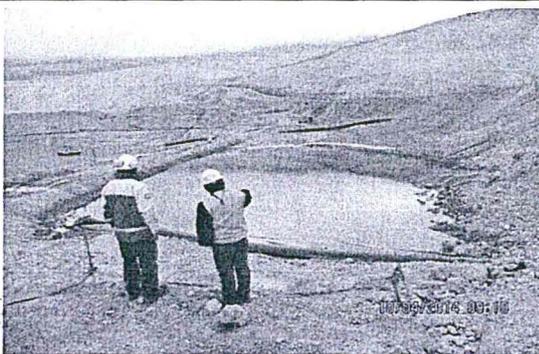
Fotografía de la Supervisión 2014 – Materia del Hallazgo

Fotografía N° 56: Poza denominada "con lodos" (antigua poza Brígida) donde se almacena agua ácida, no cuenta con revestimiento y se encuentra ubicada dentro del tajo La Quinua, al costado de la poza Chino.

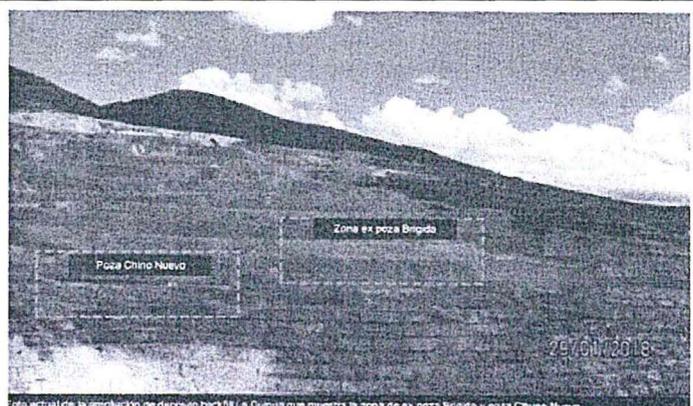
Fotografía que muestra la desaparición de la Poza Brígida "Poza de lodos"

Foto actual de la ampliación de depósito backfill La Quinua que muestra la zona de ex poza Brígida y poza Chino Nuevo.

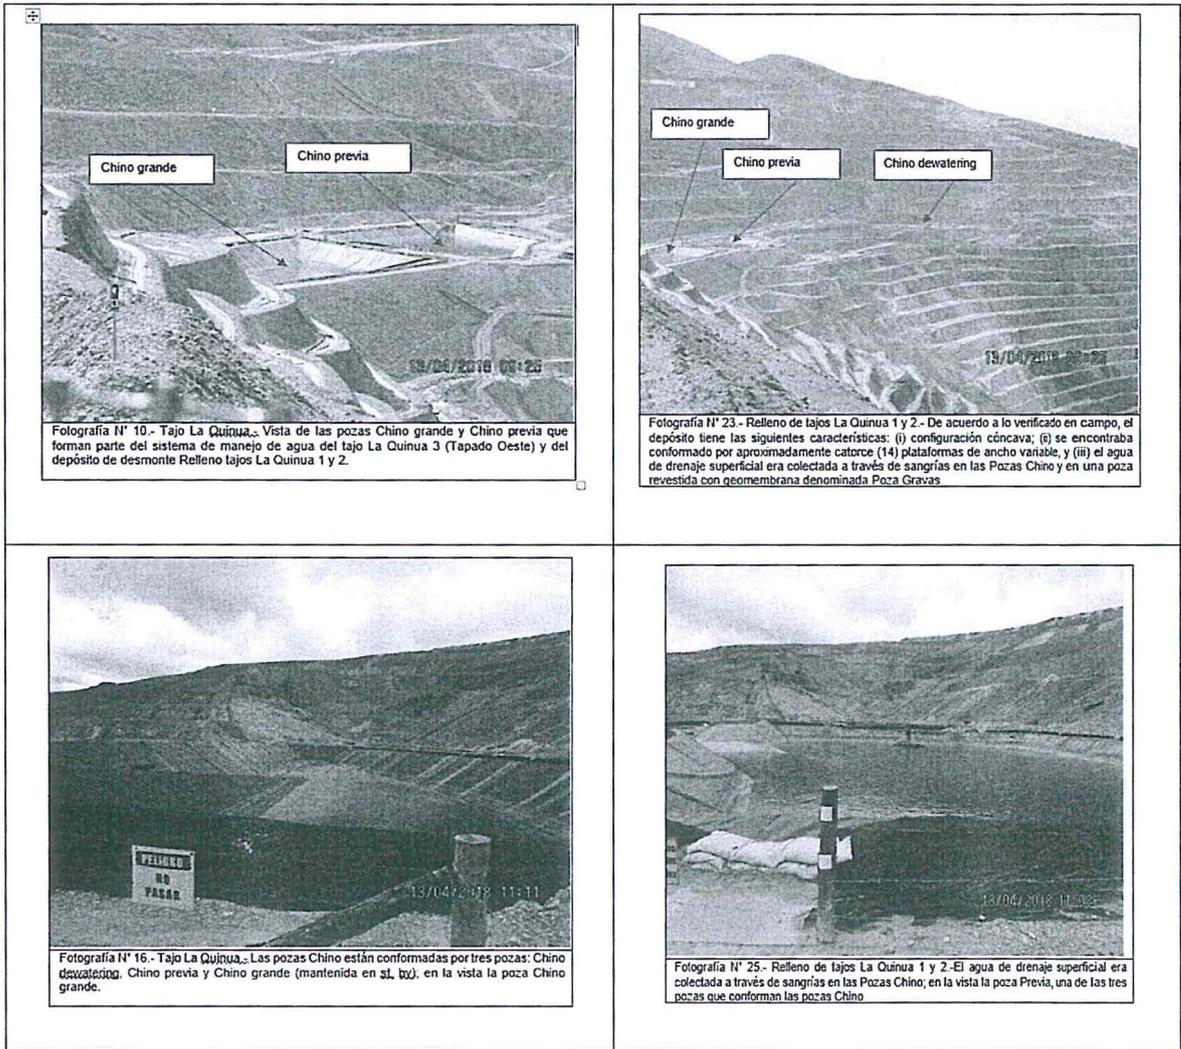
- 183. Sumado a lo anterior, es preciso indicar que, producto de la supervisión regular efectuada del 12 al 20 de abril de 2018 a la unidad minera "Chapiloma Sur" (en adelante, **Supervisión Regular 2018**) en el área cerca al Tajo La Quinua, se constató la existencia de la poza Chino", la cual conforma, a su vez, tres (3) pozas: Chino dewatering, Chino previa y Chino grande.
- 184. No obstante, el supervisor no ubicó a la poza denominada "con lodos" (antigua poza Brígida), debido a que la citada poza materia del hecho detectado desapareció a consecuencia del avance en la explotación de esa zona del tajo. Lo descrito se sustenta en las siguientes fotografías:

- 185. Conforme se puede apreciar, en la zona donde se emplaza la poza Chino - la misma que se encontraba al costado de la poza Brígida-, se han habilitado dos (2) pozas más, las cuales se encuentran debidamente impermeabilizadas y conformadas, con la finalidad de almacenar las aguas de drenaje superficiales; por lo que se evidencia que la poza "con lodos" (antigua poza Brígida) - materia del presente extremo de la imputación-, ha desaparecido.

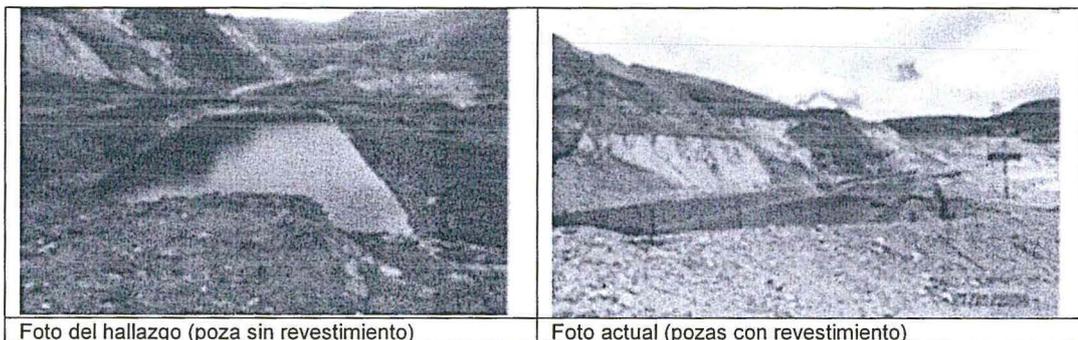
190. De la revisión de las fotografías y conforme lo señaló la SFEM, se observa que el administrado con la finalidad de impedir que el agua ácida entre en contacto directo con el suelo procedió a revestir con geomembrana la poza de colección de agua ácida de la parte superior del tajo Yanacocha Norte. En consecuencia, el administrado ha corregido conducta infractora; no advirtiéndose un efecto nocivo que deba ser corregido o revertido.

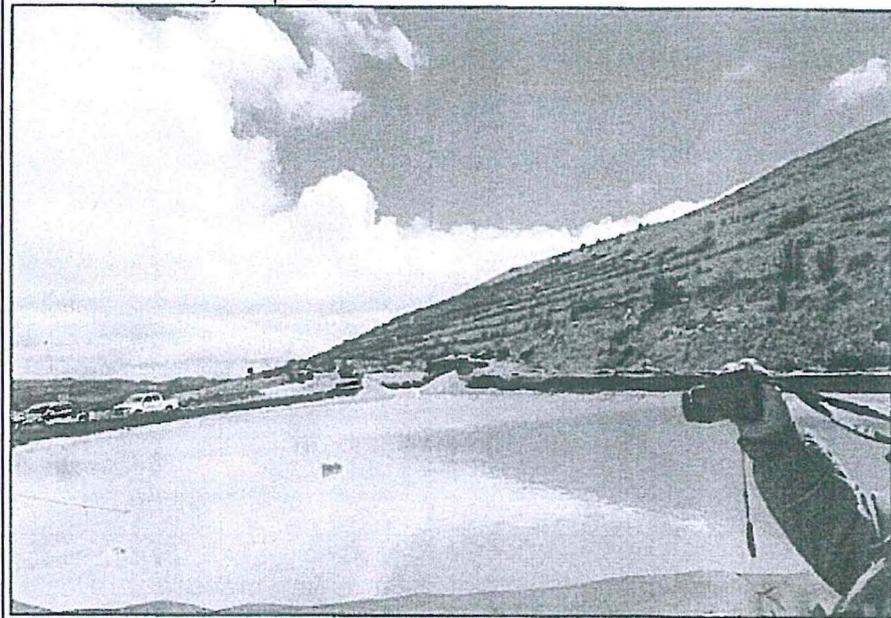
Foto: Poza Previa Cajamarquina

la reparación fue realizada en su momento, lo cual fue verificado por el OEFA. Para acreditar lo anterior, presentó las siguientes fotografías:

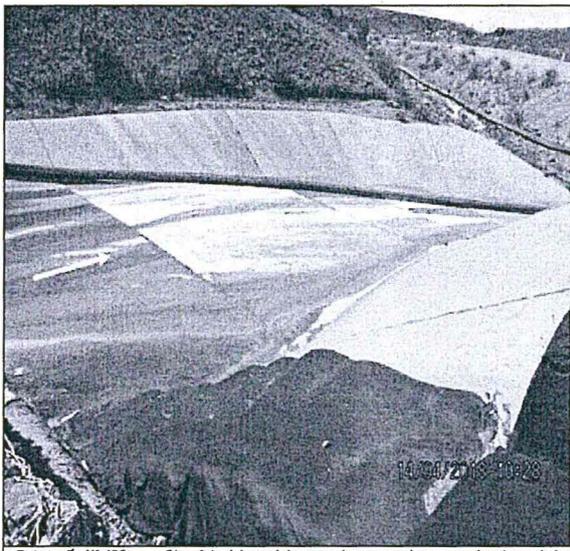
Fotografía N° 426: Otra vista del canal de concreto que conduce agua de rebose de la poza Previa Cajamarquina hacia la poza Cajamarquina.

193. De acuerdo a lo anterior, en tanto el titular minero procedió a revestir con *shotcrete* el tramo final del canal que conduce agua de rebose de la poza previa Cajamarquina, no corresponde el dictado de medidas correctivas en este extremo, en estricto cumplimiento de lo dispuesto en el artículo 22° de la Ley del SINEFA.

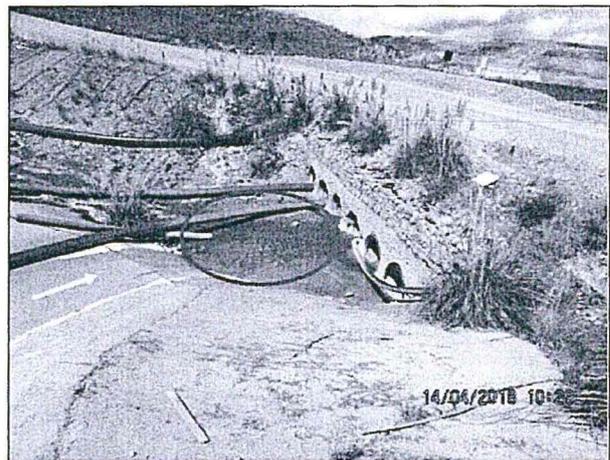
Fotografía N° 427: En la vista se observa la entrega de agua del canal de concreto hacia las tuberías de conducción hacia la poza Cajamarquina. De acuerdo a información proporcionada por representantes de la unidad minera, el tramo comprendido entre el punto final del canal de concreto y las tuberías de captación (área encerrada en círculo de aproximadamente 3 m largo x 3 m ancho), fue revestida en su momento con *shotcrete*, con lo cual evitó que el agua del canal perimetral Norte del depósito de desmonte La Quinua Norte, entre en contacto directo con el suelo.

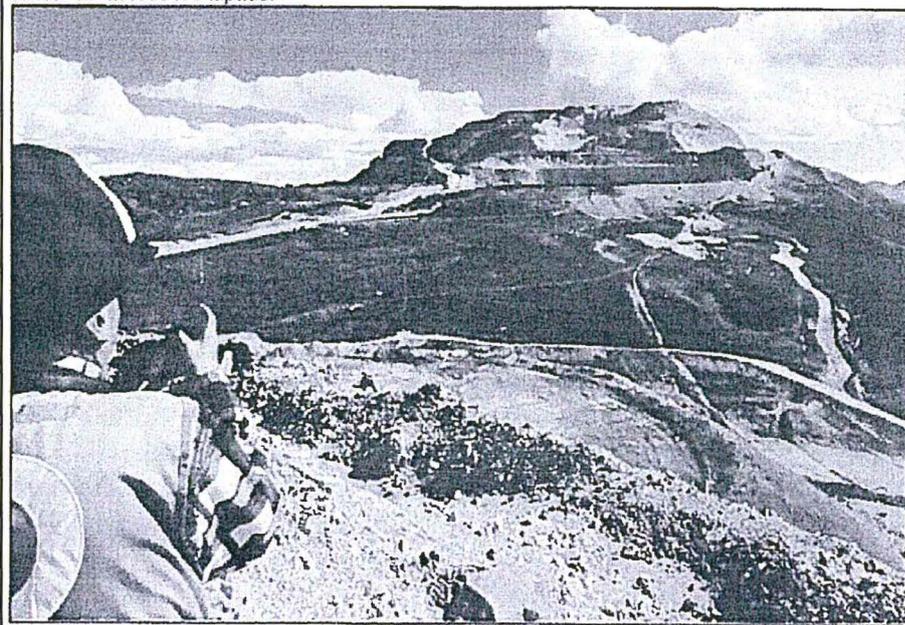
(...)	(...)
<b>Hallazgo N° 21 (campo):</b> El agua ácida que se genera en el depósito de desmonte Chaquicocha está discurriendo por la vía de acceso y cuneta, el cual estaría infiltrando.	<b>Sustento:</b> Fotografías N° 323 al 329

194. En su escrito de descargos al Informe Final, Minera Yanacocha manifestó que actualmente la zona observada se encuentra tapada por la descarga de desmonte, la misma que fue verificada por el OEFA durante las acciones de supervisión del 19 de abril de 2018. Para acreditar lo anterior, adjuntó la siguiente fotografía:

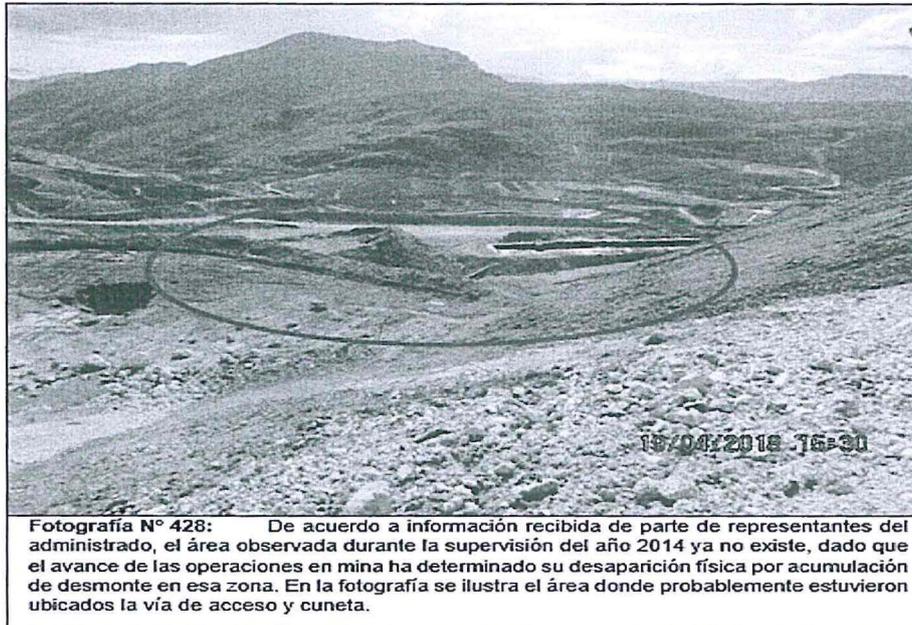
195. Sobre el particular, durante la Supervisión Regular 2018, se realizó la inspección de la mencionada zona, verificándose que el área observada durante la Supervisión Regular 2014 ya no existe, dado que el avance de las operaciones en mina ha determinado su desaparición por acumulación de desmonte en esa zona, de acuerdo a la siguiente fotografía:

196. De acuerdo a lo anterior, en tanto se ha verificado que actualmente la zona de la vía de acceso y cuneta ubicadas al lado sur del depósito de desmonte Chaquicocha no existe, no corresponde el dictado de medidas correctivas en este extremo, en estricto cumplimiento de lo dispuesto en el artículo 22° de la Ley del SINEFA.

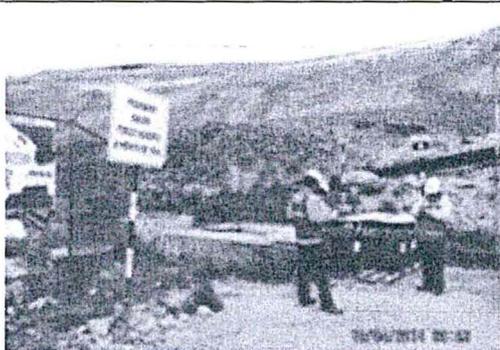
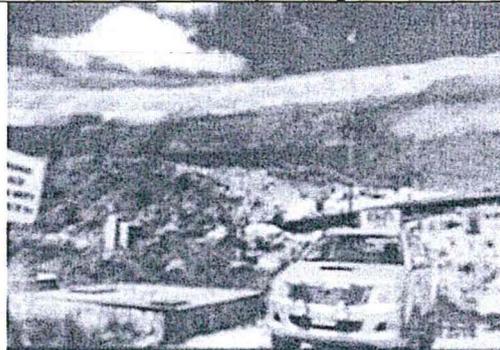
Área ubicada al costado de la trampa de grasa ubicada adyacente a los tanques de almacenamiento de gasohol en la zona de Pampa Larga

Foto del hallazgo

Foto actual de la zona del hallazgo

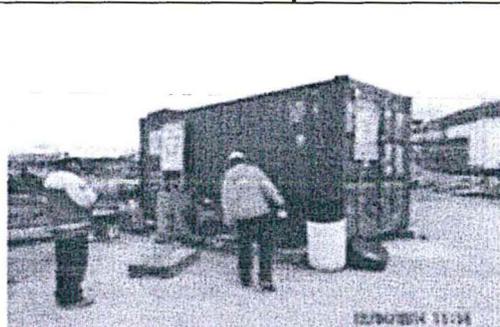
Áreas próximas al taller de la empresa Megapack

Foto del hallazgo

Foto actual de la zona del hallazgo

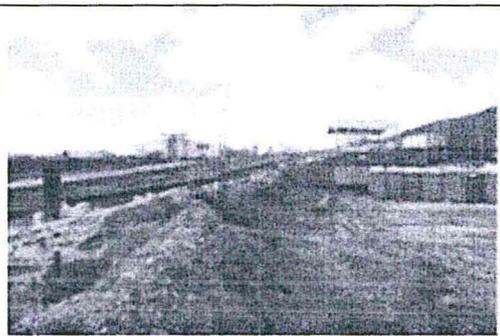
Foto del hallazgo

Foto actual de la zona del hallazgo

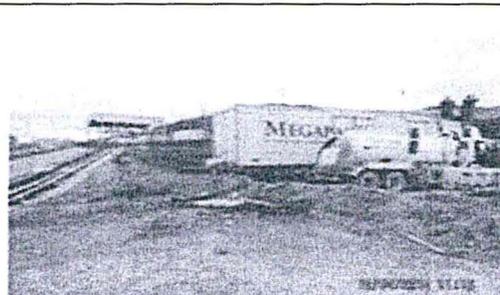
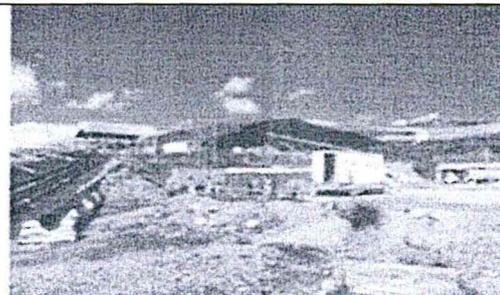
Foto del hallazgo

Foto actual de la zona del hallazgo

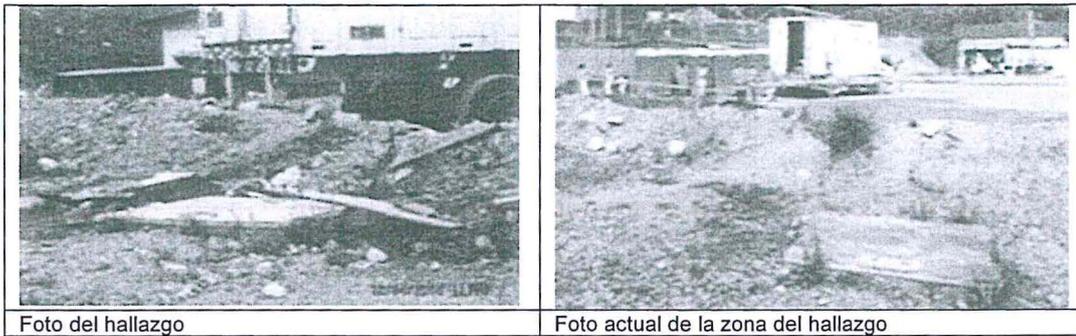
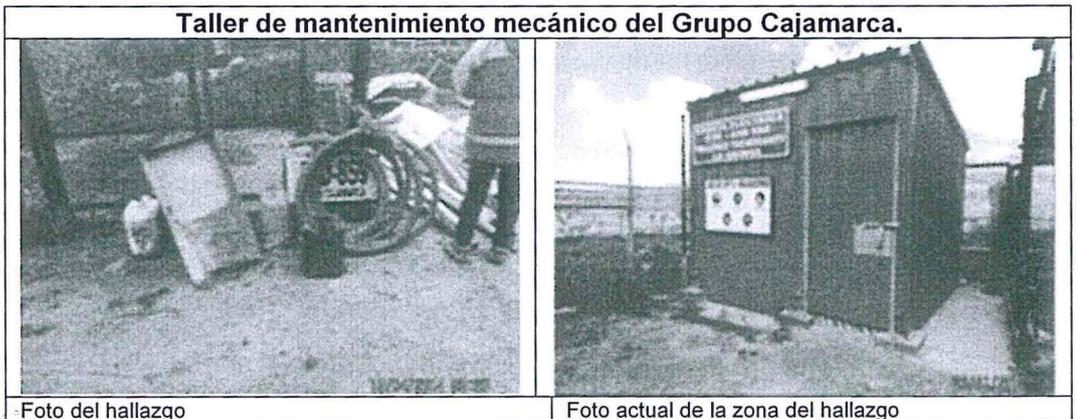
200. En consecuencia, el administrado procedió a realizar un adecuado almacenamiento de sus residuos sólidos peligrosos; además, de las fotografías se aprecia que realizó la limpieza de las zonas afectadas con la conducta infractora, revirtiendo sus efectos; por tanto, no se advierte un efecto nocivo que deba ser corregido o revertido.
