EXPEDIENTE N° : 2989-2017-OEFA/DFSAI/PAS
ADMINISTRADO : COMPAÑÍA DE MINAS BUENAVENTURA S.A.A.¹
UNIDAD FISCALIZABLE : ACUMULACIÓN ANCOYO
UBICACIÓN : DISTRITO DE CHACHAS, PROVINCIA DE
CASTILLA Y DEPARTAMENTO DE AREQUIPA
SECTOR : MINERÍA
MATERIAS : RESPONSABILIDAD ADMINISTRATIVA CON
MEDIDA CORRECTIVA

Lima, 27 JUN. 2018

VISTOS: El Informe Final de Instrucción N° 641-2018-OEFA/DFAI/SFEM-IFI y,

III.1. Hecho imputado N° 1: El administrado no adoptó las medidas de prevención y control para evitar o impedir que ante la emergencia ambiental que involucró el deslizamiento de la Relavera N° 4, el relave entre en contacto directo con el suelo y con cuerpos naturales de agua.

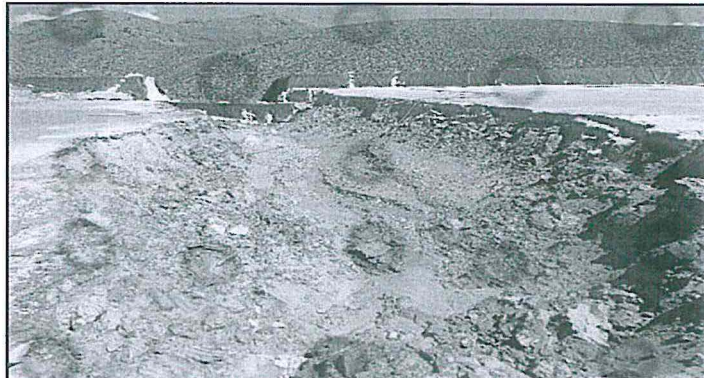
El volumen estimado de relave derramado es de 2,000 m3 aproximadamente. Se observó que el relave derramado se depositó sobre la banquetta, el suelo adyacente a la relavera y parte de este discurrió hasta llegar al río Cacamayo." Al respecto, de acuerdo a la modificación del EIA "Relavera 4 de la Planta Concentradora Shila", aprobado mediante Resolución Directoral N° 308-2008-MEM/AAM, el cuerpo de agua corresponde al río Collpamayo.

Fotografía N° 95. Hallazgo N° 04.- Se observa la zona de la cual se desplazó el relave, el volumen aproximado de relave derramado es de 2000 m³

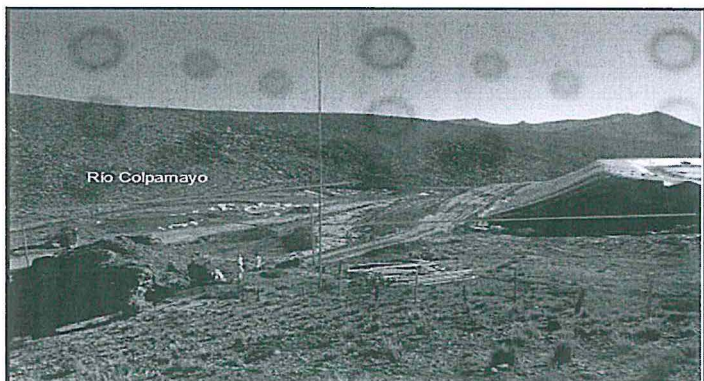
Fotografía N° 96. Hallazgo N° 04.- Parte del depósito de desmonte y direccionamiento que sigue el relave deslizado hasta llegar al cauce del río Colpamayo.

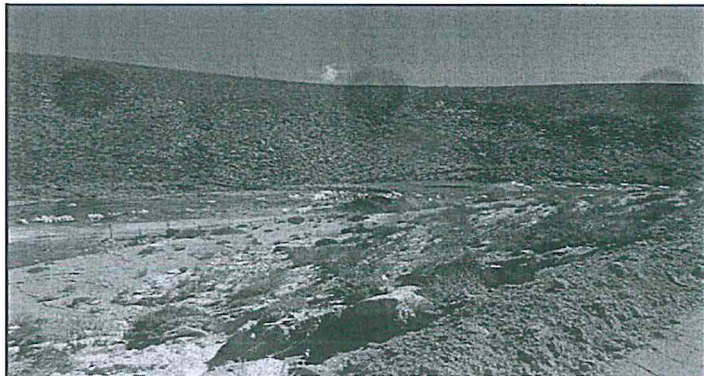
Fotografía N° 97. Hallazgo N° 04.- Vista de la banqueta, el relave se ha depositado directamente en el suelo, zona ubicada en la parte baja del depósito de relaves N° 4.

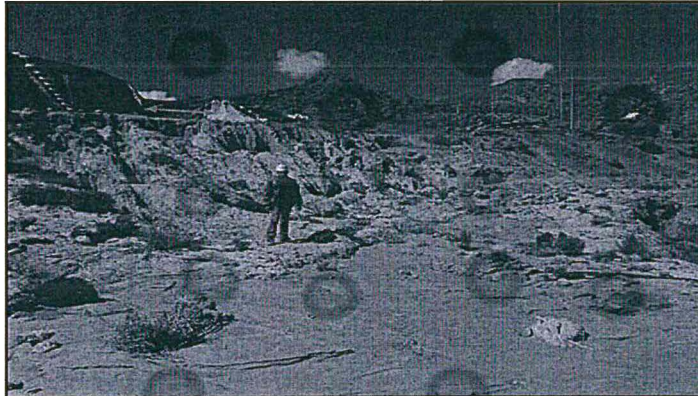
Fotografía N° 98. Hallazgo N° 04.- Disposición de relave sobre el suelo, en la parte baja del depósito de relaves N° 4. También se puede apreciar la abertura del dique principal.

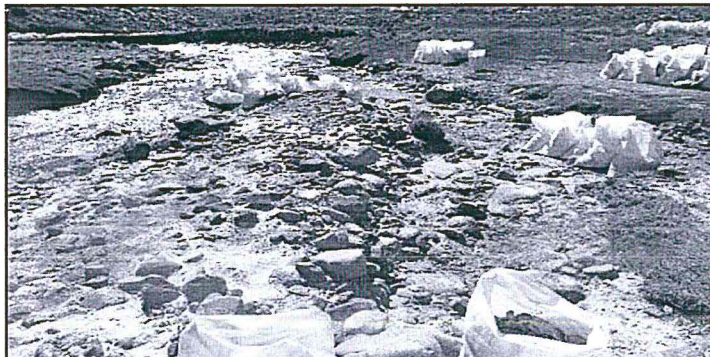
Fotografía N° 99. Hallazgo N° 04.- Disposición del relave en el cauce del río Collpamayo en la zona de descarga proveniente del depósito de relaves, dicho relave fue arrastrado por el agua cauce abajo.

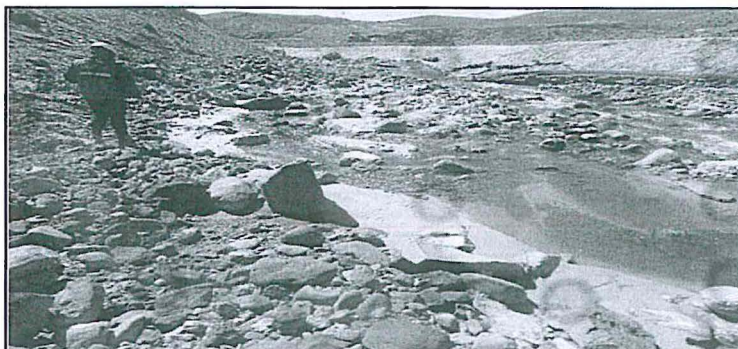
Fotografía N° 100. Hallazgo N° 4.- Hallazgo N° 04.- Relave en cauce del río Colpamayo a una distancia de 300 metros aproximadamente desde la zona de ocurrencia del evento.

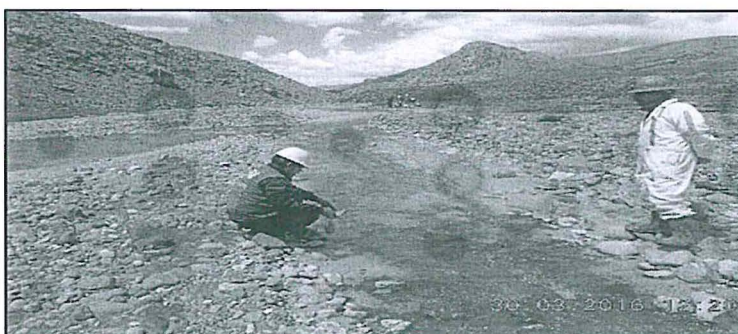
Fotografía N° 101. Hallazgo N° 04.- Acumulación sedimento, que presumiblemente sea relave proveniente de la relavera, se observó dispuesto en el cauce del río Colpamayo, a una distancia de 3.5 km. Aproximadamente desde el punto de ocurrencia del evento.

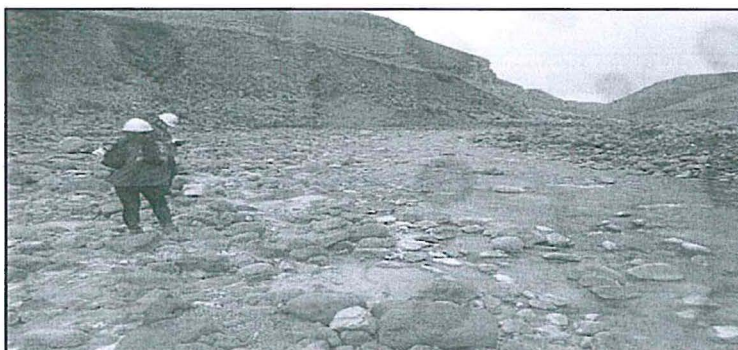
Fotografía N° 102. Hallazgo N° 04.- Disposición de sedimento, presumiblemente relave proveniente del depósito de relave N° 4, en el río Silque, a una distancia de 7 km. Aproximadamente, desde la zona de ocurrencia del evento.

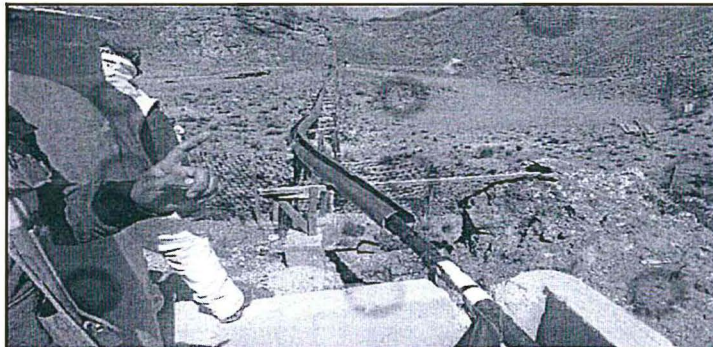
Fotografía N° 89. Hallazgo N° 3.- El sistema de mitigación de polvo de la Relavera N°4 – Shila (Depósito de Relave N° 4), está conformado por una tubería de HDPE de 4 pulgadas de diámetro por la que se conduce el agua industrial captada desde la planta Shila hasta un determinado tramo.

El sistema de mitigación de polvo de la Relavera N° 4 – Shila (Depósito de Relave N° 4), está conformado por una tubería de HDPE de 4 pulgadas de diámetro por la que se conduce el agua industrial captada desde la planta Shila hasta determinado tramo; luego se bifurca a través de una tubería "Y" en dos tuberías con una válvula en cada una. Las dos tuberías antes mencionadas llegan a los aspersores instalados en el perímetro del dique de la Relavera a través de reducciones a tuberías de dos pulgadas. Se observó cortes en la geomembrana en el lado oeste del dique de la Relavera y en una de las tuberías, por lo que la tubería seccionada desemboca en el vaso de la Relavera."

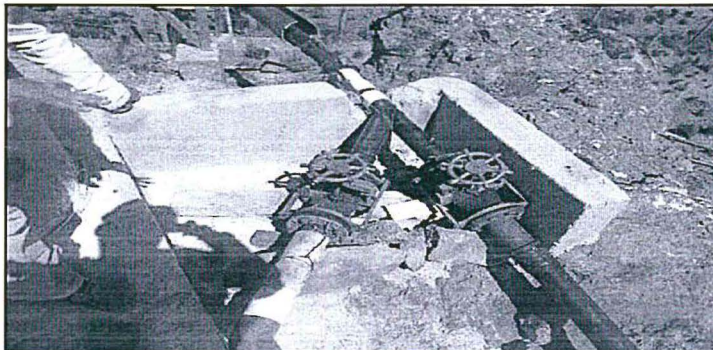
Fotografía N° 90. Hallazgo N° 3. La tubería se bifurca a través de una tubería "Y" en dos tuberías con una válvula en cada una. Las dos tuberías antes mencionadas, llegan a los aspersores instalados en el perímetro del dique de la relavera a través de reducciones a tuberías de dos pulgadas.

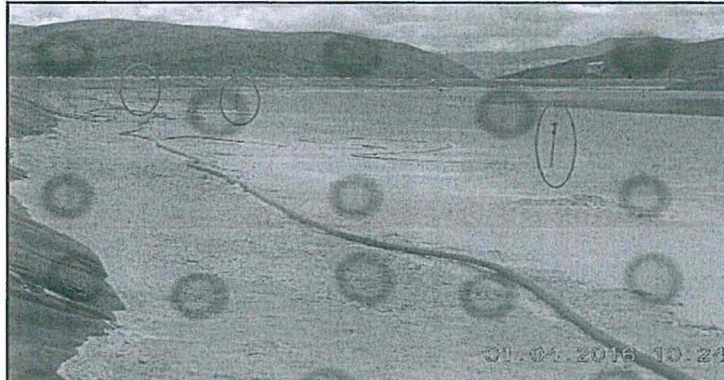
Fotografía N° 91. Hallazgo N° 3.- Vista de los aspersores para riego ubicados cerca al dique en el depósito de relaves N° 4, instalados como parte de las medidas para evitar la generación de polvo.

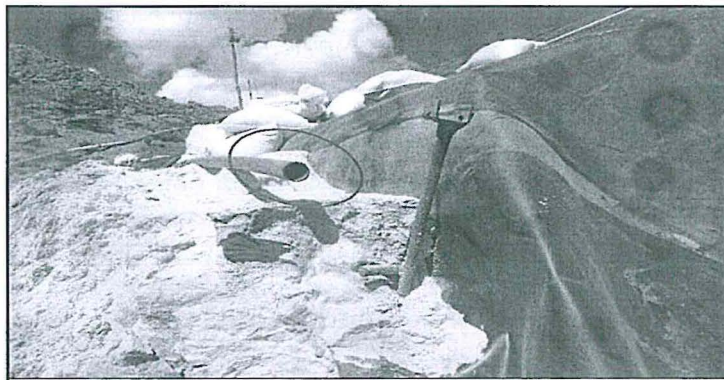
Fotografía N° 93. Hallazgo N° 3.- Vista de la tubería por la cual circulaba agua que se utilizaba para el riego por aspersión del depósito de relave, esta se encuentra seccionada.

(iv) En caso se hubieran implementado los controles señalados por el administrado de manera eficiente, el corte de la geomembrana de protección del dique y de la tubería del sistema de aspersión no se hubiera presentado o, en su defecto, se hubiera detectado a tiempo, esto es, antes de la ocurrencia del derrame.

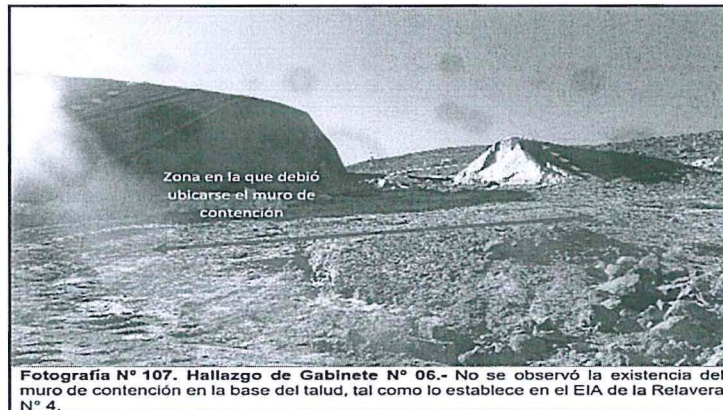
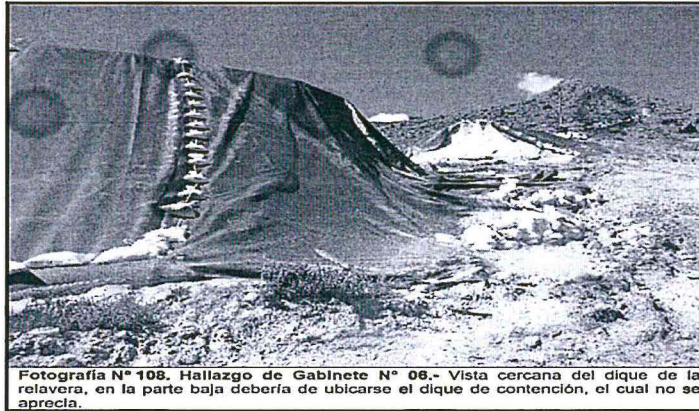
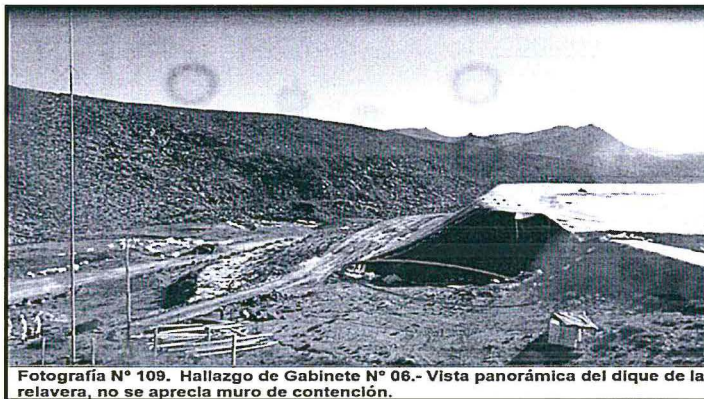
27. De conformidad con lo señalado en el Informe de Supervisión²², la Dirección de Supervisión constató, durante la Supervisión Especial 2016, que la base de la abertura del dique principal de la Relavera N° 4 no contaba con un muro de contención²³. Lo constatado por la Dirección de Supervisión se sustenta en las fotografías N° 107, 108 y 109 del Informe Preliminar:

²³ **"Hallazgo de gabinete N° 06:**
Durante las acciones de supervisión se observó que la base donde se asentaba el dique principal deslizado se encontraba nivelada."
