Resolución Directoral N° 1473 -2018-OEFA/DFAI

Expediente N° 161-2018-OEFA/DFAI/PAS

EXPEDIENTE N° : 161-2018-OEFA/DFAI/PAS
ADMINISTRADO : OLYMPIC PERÚ INC, SUCURSAL DEL PERÚ¹
UNIDAD FISCALIZABLE : Lote XIII-B
UBICACIÓN : DISTRITOS DE LA UNIÓN, PAITA Y VICE,
PROVINCIAS DE PIURA, PAITA Y SECHURA,
DEPARTAMENTO DE PIURA
SECTOR : HIDROCARBUROS LÍQUIDOS
MATERIAS : SISTEMAS DE CONTENCIÓN RECOLECCIÓN Y
TRATAMIENTO DE FUGAS Y DERRAMES
ARCHIVO

III.1 Único hecho imputado: Las plataformas de producción de los Pozos Mochica 30-3 y Virú 4X-I de Olympic Perú INC, Sucursal del Perú no cuentan con sistemas de contención, recolección y tratamiento de fugas y derrames, equivalentes a los sistemas de contención para equipos de manipulación de hidrocarburos líquidos y con capacidad acorde a los volúmenes manejados

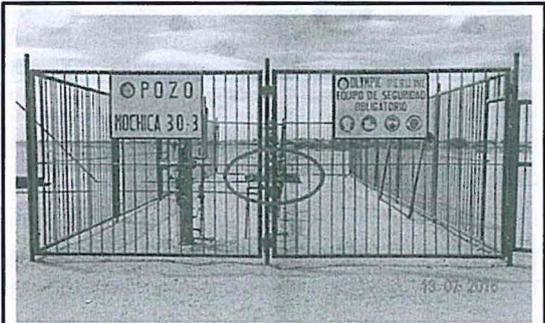
<p>Foto N° 1 Pozo Mochica 30-3 productor por fluencia natural cabezal de alta presión. Está protegido por una malla metálica alrededor de la instalación. Coordenadas UTM WGSS4 511524E 9412342N</p>	<p>De la evaluación de las fotografías N° 1 y N° 2 del panel fotográfico del Informe de Supervisión, se aprecia que el pozo Mochica 30-3 cuenta con una cantina¹¹ de concreto. Esta estructura sirve como sistema de contención y recolección de eventuales fugas o goteos desde las válvulas del cabezal del pozo.</p> <p>Cabe añadir que, de dichas fotografías no se evidencia que esta estructura esté incompleta, rota o deteriorada de forma que inhabilite su capacidad para contener y</p>

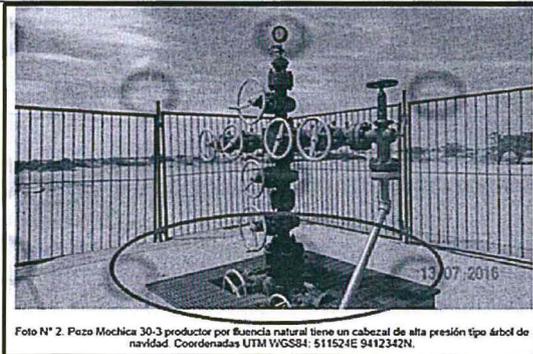
Foto N° 2. Pozo Mochica 30-3 productor por fuerza natural tiene un cabezal de alta presión tipo árbol de navidad. Coordenadas UTM WGS84: 511524E 9412342N.

recolectar eventuales fugas desde el cabezal del pozo.

Finalmente, en el Acta de Supervisión se precisó que las facilidades de producción que no contaban con sistemas de contención y recolección de fugas o goteos de agua de producción eran el separador bifásico y el tanque para la separación y almacenamiento de agua de producción, mas no el pozo (hallazgo 1)¹².

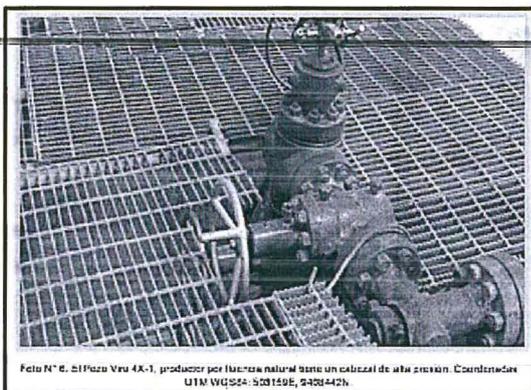
Fotografía N° 6 del Panel Fotográfico del Informe de Supervisión

Foto N° 6. El Pozo Viru 4X-I, productor por fuerza natural tiene un cabezal de alta presión. Coordenadas UTM WGS84: 508159E, 9408442N.

De la evaluación de la fotografía N° 6 del panel fotográfico del Informe de Supervisión, se aprecia que el pozo Viru 4X-I cuenta con una cantina de concreto. Esta estructura sirve como sistema de contención de eventuales fugas o goteos desde las válvulas del cabezal del pozo.

Cabe agregar que, de dichas fotografías no se evidencia que esta estructura esté incompleta, rota o deteriorada de forma que inhabilite su capacidad para contener y recolectar eventuales fugas desde el cabezal del pozo.

Finalmente, en el Acta de Supervisión se precisó que los equipos que no contaban con sistemas de contención y recolección de fugas goteos de agua de producción eran el separador bifásico y el tanque para la separación y almacenamiento de agua de producción, mas no el pozo (hallazgo 2)¹³.

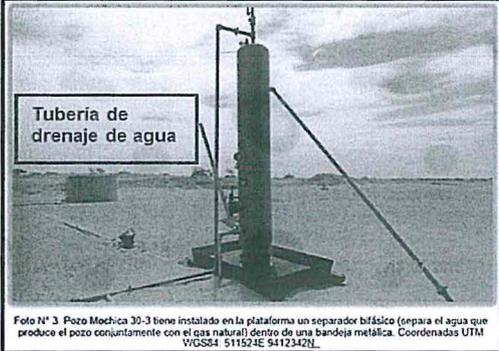
<p>Foto N° 3 Pozo Mochica 30-3 tiene instalado en la plataforma un separador bifásico (separa el agua que produce el pozo conjuntamente con el gas natural) dentro de una bandeja metálica. Coordenadas UTM WGS84: 511524E 9412346N.</p>	<p>Fotografía N° 1.0.2 del Informe de Supervisión N° 216-2017-OEFA/DS-HID</p>

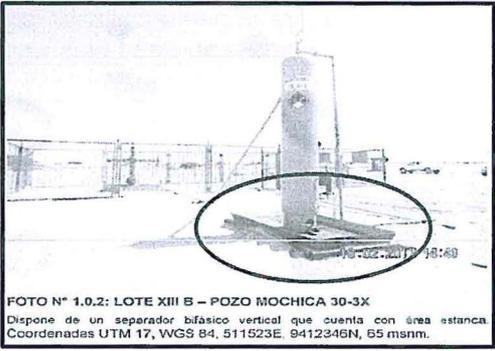
<p>FOTO N° 1.0.2: LOTE XIII B - POZO MOCHICA 30-3X Dispone de un separador bifásico vertical que cuenta con área estanca. Coordenadas UTM 17, WGS 84, 511523E, 9412346N, 65 msnm.</p>
<p>Análisis</p> <p>De la fotografía recogida durante la Supervisión Regular 2017; se aprecia que el separador bifásico vertical de gas / agua de producción del pozo Mochica 30-3 está ubicado sobre una bandeja colectora (área estanca) de mayor dimensión a la detectada durante la Supervisión Regular 2016 a fin de contener y coleccionar eventuales fugas y goteos de agua de producción desde los accesorios del separador.</p> <p>Cabe mencionar que un separador bifásico vertical contiene tanto gas como agua de producción. El gas ocupa la parte superior del equipo y se transporta por la tubería a las instalaciones del administrado y el agua ocupa la parte inferior del separador y se drena por una tubería lateral hacia el tanque de agua de producción. En tal sentido, al no acumular gran cantidad de agua, el separador no requiere una bandeja colectora de grandes dimensiones para contener eventuales fugas.</p> <p>Por lo tanto, la bandeja instalada por el administrado cumple la función de contención y recolección de eventuales fugas.</p>

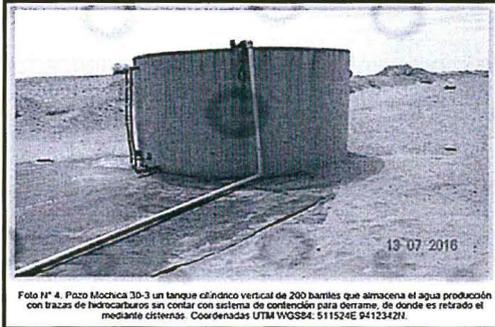
<p>Foto N° 4. Pozo Mochica 3D-3 un tanque cónico vertical de 200 barriles que almacena el agua producción con trazas de hidrocarburos sin contar con sistema de contención para derrame, de donde es retirado el mediante cisternas. Coordenadas UTM WGS84: 511524E 9412342N.</p>	<p>Fotografía del escrito de descargos</p>

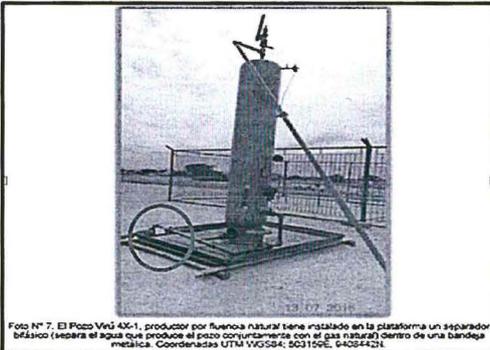
<p>Foto N° 7. El Pozo Virú 4X-1, productor por fluencia natural tiene instalado en la plataforma un separador bifásico (separa el agua que produce el pozo conjuntamente con el gas natural) dentro de una barda metálica. Coordenadas UTM WGS84: 503150E, 9408442N.</p>	<p>Fotografía N° 6.0.2 del Informe de Supervisión N° 216-2017-OEFA/DS-HID</p>

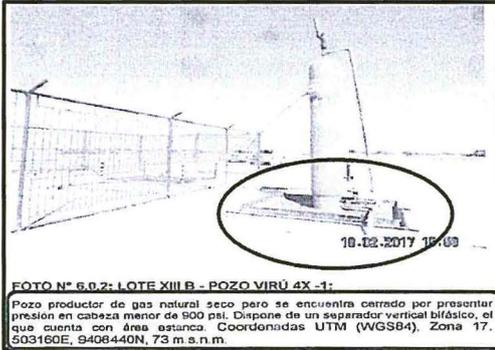
<p>FOTO N° 6.0.2: LOTE XIII B - POZO VIRÚ 4X -1; Pozo productor de gas natural seco pero se encuentra cerrado por presentar presión en cabeza menor de 500 psi. Dispone de un separador vertical bifásico, el que cuenta con área estanca. Coordenadas UTM (WGS84), Zona 17, 503160E, 9408440N, 73 m.s.n.m.</p>
<p>Análisis</p> <p>Durante la Supervisión Regular 2017; la Dirección de Supervisión dejó constancia que el separador bifásico vertical del pozo Virú 4X-I cuenta con un área estanca, tal como se aprecia en la Fotografía N° 6.0.2.</p> <p>En dicha línea, en el Acta de Supervisión, dicho despacho concluyó que las plataformas de los Pozos visitados cumplen con contar con sistemas de contención, como se aprecia a continuación:</p>

Cabe reiterar que un separador bifásico vertical contiene tanto gas como agua de producción. El gas ocupa la parte superior del equipo y se transporta por la tubería a las instalaciones del administrado y el agua ocupa la parte inferior del separador y se drena por una tubería lateral hacia el tanque de agua de producción. En tal sentido, al no acumular gran cantidad de agua, el separador no requiere una bandeja colectora de grandes dimensiones para contener eventuales fugas.

Por lo tanto, la bandeja instalada por el administrado cumple la función de contención y recolección de eventuales fugas.

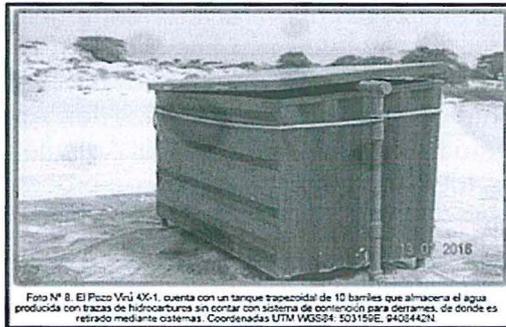
Fotografías N° 8 del Panel Fotográfico del Informe de Supervisión

Tanque de 10 barriles para la separación y almacenamiento de agua de producción
