EXPEDIENTE N° : 0148-2018-OEFA/DFAI/PAS
ADMINISTRADO : MINERA PAMPA DE COBRE S.A.C.¹
UNIDAD FISCALIZABLE : SAN JOSÉ
UBICACIÓN : DISTRITO DE POLOBAYA, PROVINCIA Y
DEPARTAMENTO DE AREQUIPA
SECTOR : MINERÍA
MATERIAS : CUMPLIMIENTO DE COMPROMISO AMBIENTAL
RESPONSABILIDAD ADMINISTRATIVA
MEDIDA CORRECTIVA

Lima, 28 JUN. 2018

VISTOS: El Informe Final de Instrucción N° 0566-2018-OEFA/DFAI/SFEM del 30 de abril del 2018, los escritos de descargos presentados por Minera Pampa de Cobre S.A.C.; y,

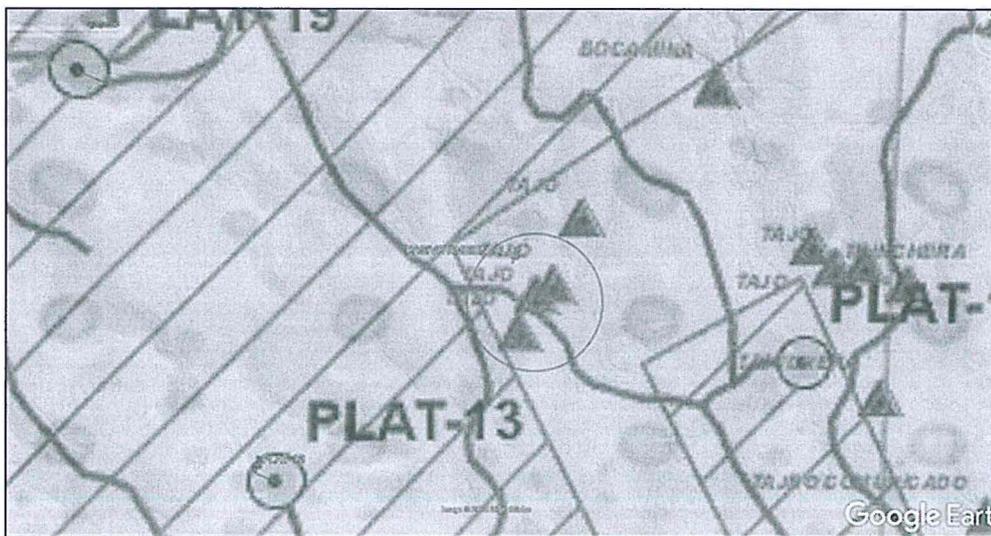
37. De la comparación de las coordenadas del pasivo ambiental supervisado y los pasivos ambientales declarados en la DIA San José (Plano N° 4), se aprecia que el mismo coincide con el pasivo denominado Tajo:

Imagen N° 1: Imagen donde se observa que el pasivo evidenciado durante la Supervisión Regular 2017 (icono rojo), coincide con los pasivos declarados en la DIA San José, referidos a tajos (triangulos)

38. Al respecto, si bien es cierto el administrado asumió el compromiso de cerrar los pasivos ambientales, dicho compromiso se circunscribe a los componentes que se encuentran detallados en el EA San José y no en la DIA San José; en ese sentido, el no cierre del componente encontrado durante la Supervisión Regular 2017, no puede ser imputado al administrado.

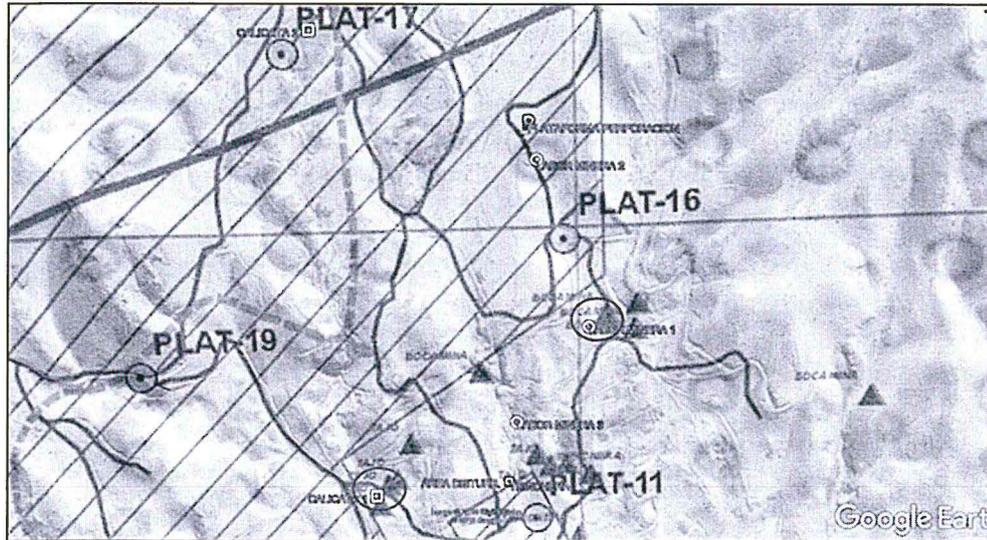
Imagen N° 2: Imagen donde se observa que los pasivos encontrados durante la Supervisión Regular 2017 correspondientes a una (1) calicata y una (1) labor minera (círculos), coinciden con los pasivos declarados en la DIA San José (triángulos)

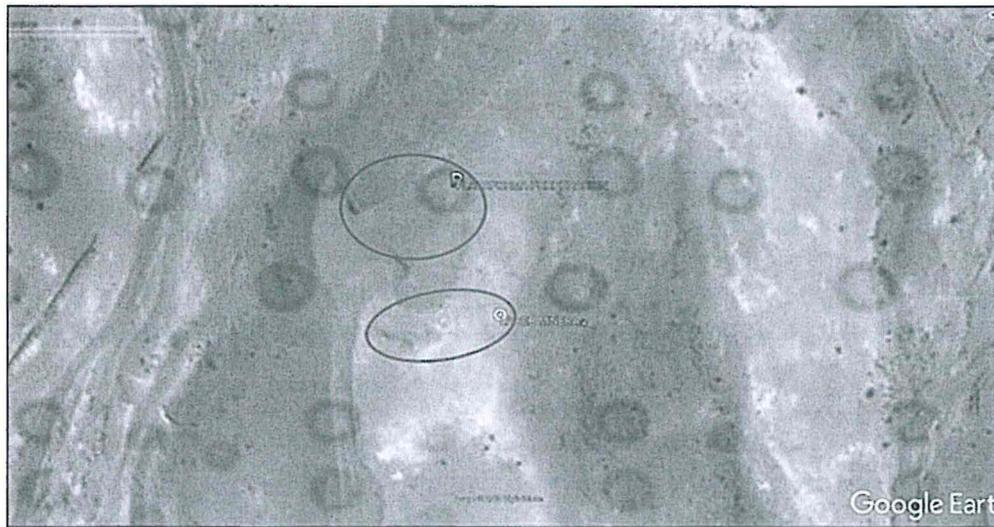
Imagen N° 4: Imagen del año 2003 en la cual se observa la existencia de la plataforma de perforación y la segunda labor minera

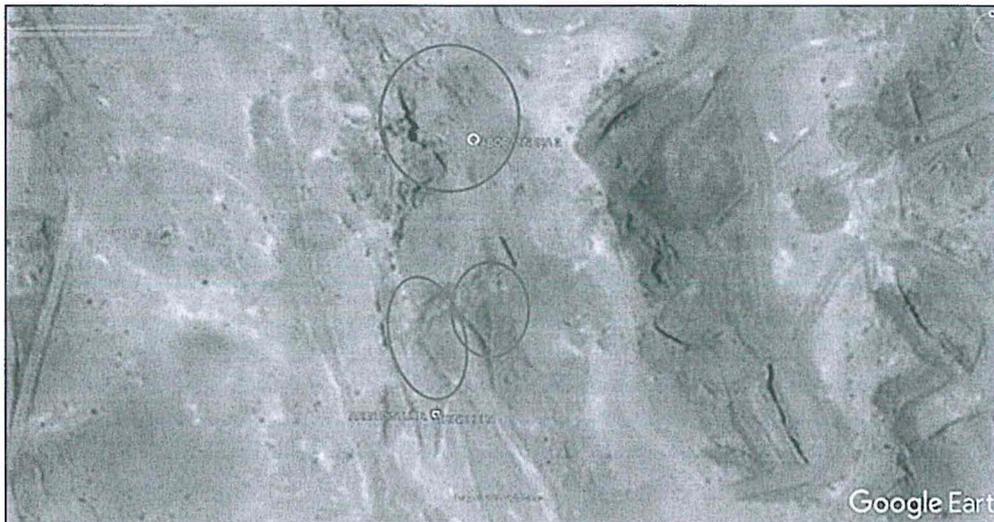
49. Sobre la labor minera 3 y el área disturbada, de acuerdo a las imágenes satelitales, se evidencia que para **enero del 2003**, los componentes ya existían, tal como se muestra a continuación:

Imagen N° 5: Imagen del año 2003 en la cual se observa la existencia de la labor minera 3 y las áreas disturbadas (trincheras)

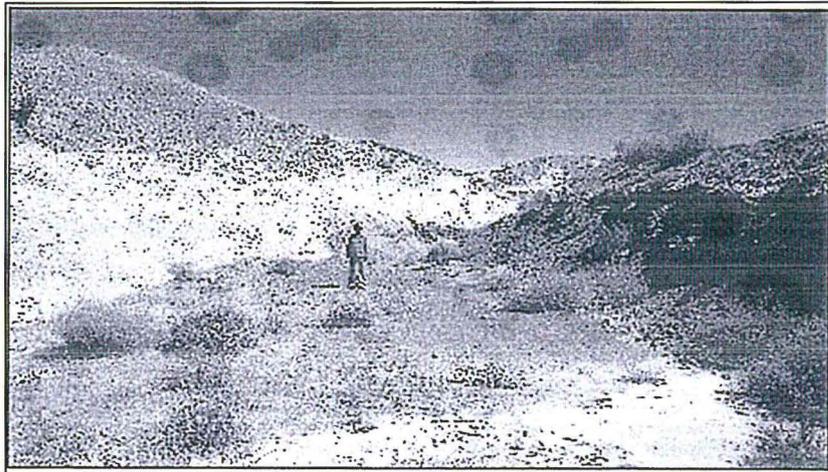
Fotografías presentadas por el administrado

- 68. De lo señalado por el administrado, así como de la revisión de las fotografías, no es posible verificar que a la fecha se viene realizando alguna actividad para llevar a cabo el cierre de los componentes que son materia de los hechos imputados N° 1 y 2, en consecuencia, no se acredita el cese del riesgo de daño al ambiente.
- 69. Por lo expuesto, y en virtud de lo establecido en el Artículo 22° de la Ley del SINEFA, corresponde dictar las siguientes medidas correctivas:
