EXPEDIENTE N° : 0211-2018-OEFA/DFAI/PAS
 ADMINISTRADO : APUMAYO S.A.C.
 UNIDAD FISCALIZABLE : PROYECTO DE EXPLORACIÓN SANCOS
 UBICACIÓN : DISTRITOS DE CHAVIÑA Y SANCOS,
 PROVINCIA DE LUCANAS,
 DEPARTAMENTO DE AYACUCHO
 SECTOR : MINERÍA
 MATERIAS : COMPROMISOS AMBIENTALES
 RESPONSABILIDAD ADMINISTRATIVA
 MEDIDAS CORRECTIVAS

Lima, 28 JUN. 2018

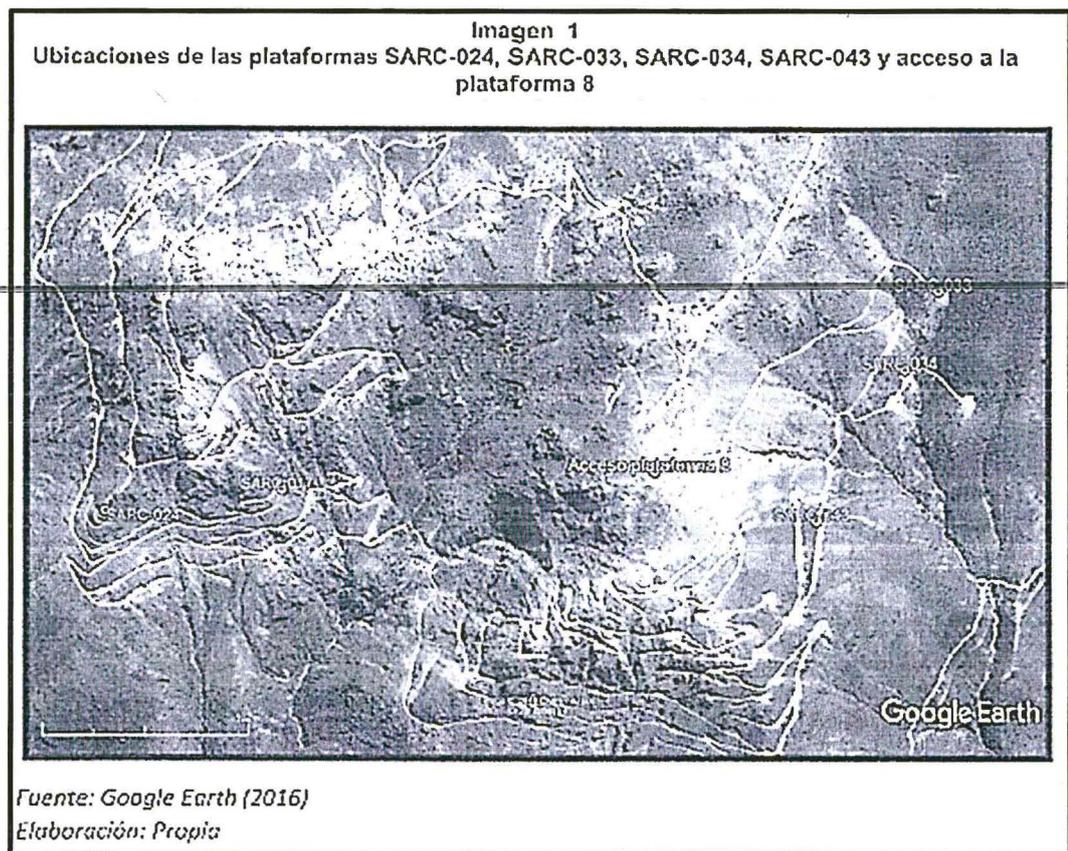
- 26. En el escrito de descargos N° 2, el administrado señaló que las plataformas de exploración son ejecutadas en el área de los accesos y que no se habilita un canal de coronación propio, ya que las cunetas de los accesos cumplen la función de derivar las aguas de no contacto. Concluyó que los accesos a las plataformas son las plataformas propiamente dichas. A fin de acreditar lo antes detallado, presentó la siguiente imagen:

Al respecto, la imagen presentada por el administrado no proyecta todas las ubicaciones de las plataformas de perforación – SR 2014, solo proyecta cinco (5) de ellas. Asimismo, de la visualización de la referida imagen no se puede concluir que los accesos a las plataformas son las plataformas propiamente dichas y que ellas cuentan con cunetas. Por lo tanto, corresponde desvirtuar lo alegado por el administrado en este extremo.

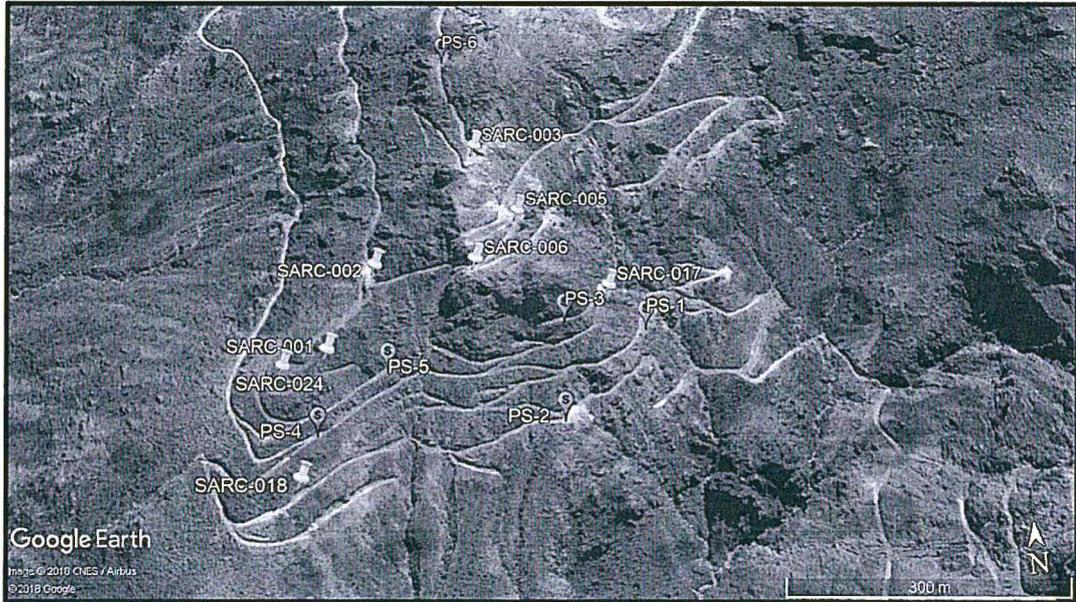
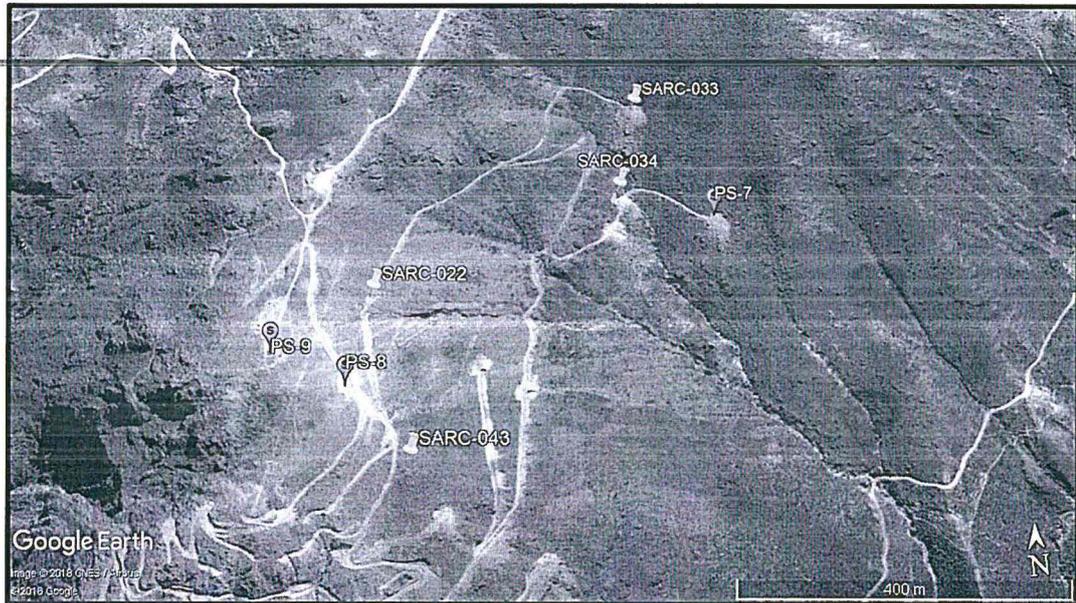
30. Sin perjuicio de ello, de la georreferenciación de las coordenadas de las plataformas de perforación – SR 2014 se advierte que éstas están ubicadas al margen de las vías de acceso y que sus ubicaciones ocupan áreas mayores a la de las vías de acceso.
31. Para mayor detalle, a continuación, se presenta las imágenes obtenidas de la georreferenciación de las coordenadas en el aplicativo Google Earth Pro:

32. Por lo tanto, por los fundamentos antes expuestos carece de sustento afirmar que las plataformas de perforación se encuentran ubicadas en la misma área que las vías de acceso, puesto que las plataformas ocupan mayor superficie que el ancho de las vías de acceso.

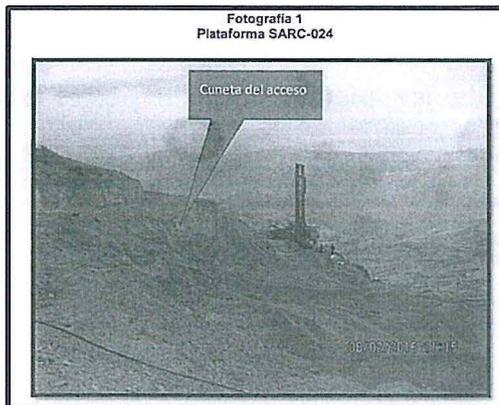
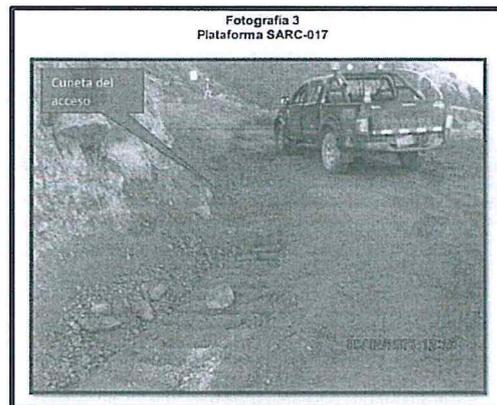
38. En el escrito de descargos N° 2 el administrado indicó que implementó cunetas en el área de las plataformas SARC-024 y SARC-17; con la finalidad de acreditar lo señalado presentó las siguientes fotografías:

39. Del análisis de las fotografías se concluye que son las mismas presentadas en el escrito de descargos N° 1, con la única diferencia que en el escrito de descargos N° 2 incluyen coordenadas de georreferenciación.
40. Al respecto, debido a la distancia en la cual fue capturada la vista de la Fotografía N° 1, no se puede visualizar la supuesta cuneta que el administrado indica en el cuadro de diálogo.
41. Del análisis de la Fotografía N° 3, se puede determinar que el ancho del área mostrada es ligeramente mayor que el ancho de la camioneta que está transitando por dicho sector; por lo tanto, no se puede concluir que el área mostrada en la fotografía corresponde a la plataforma de perforación con sondaje ejecutado

SARC-017, puesto que no tendría las medidas establecidas para las plataformas de perforación; sino que, por el contrario, corresponde a una vía de acceso. En consecuencia, las Fotografías N° 1 y N° 3 no desvirtúan el hecho imputado respecto de las plataformas SARC-024 y SARC-17.

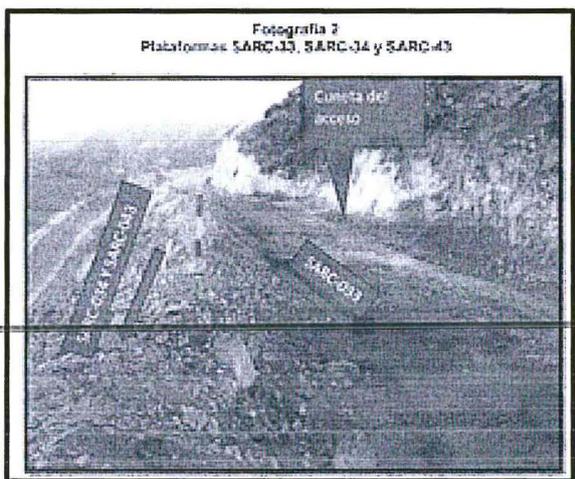
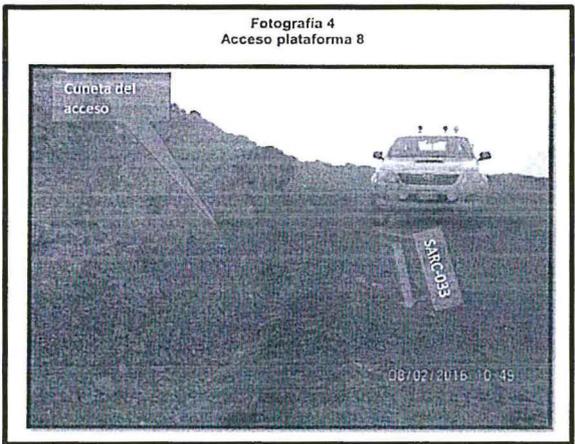
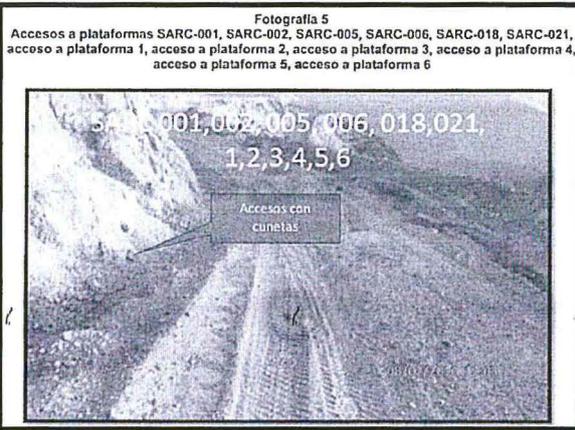
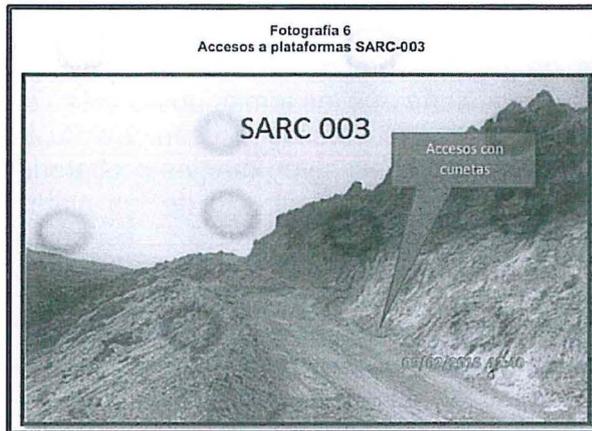
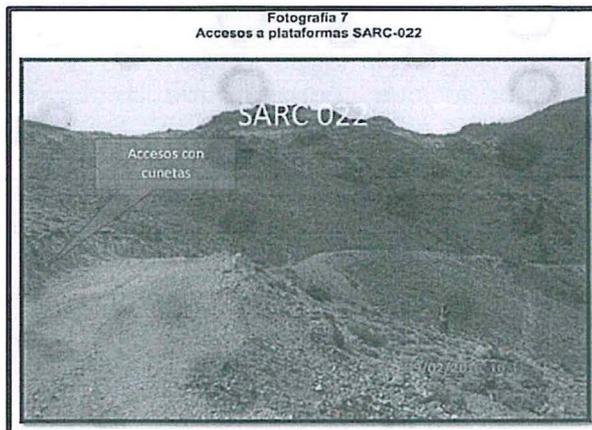
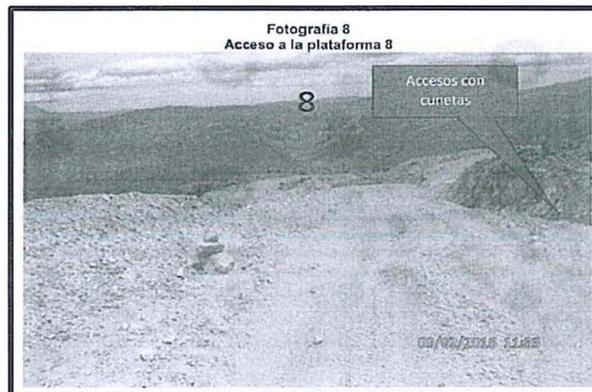
- 55. El escrito de descargos N° 2 el administrado señaló que, considerando que los canales de coronación y cunetas de drenaje son estructuras hidráulicas, los alegatos presentados para el hecho imputado N° 1 deben ser considerados para efectos del hecho imputado N° 2.
- 56. En ese sentido, por los fundamentos expuestos en los considerandos 18 al 44 de la presente Resolución, corresponde desvirtuar lo alegado por el administrado respecto de este extremo.
- 57. Asimismo, en el escrito de descargos N° 2 el administrado indicó que implementó cunetas en los accesos a las plataformas de perforación – SR 2014. Con la finalidad de acreditar lo señalado, presentó las siguientes fotografías:

- 58. Del análisis de las fotografías se advierte que no se encuentran georeferenciadas a fin de poder identificar a qué plataformas de perforación conducen, tampoco presentan elementos de referencia que permitan concluir que las vías mostradas conducen a las plataformas indicadas en la descripción de las fotografías. Por lo tanto, se concluye que las fotografías presentadas por el administrado no presentan suficientes elementos que permitan concluir que son las vías que conducen a las plataformas de perforación – SR 2014.
- 59. Sin perjuicio de ello, del análisis de las Fotografías N° 2, 4 y 5 no se observa que las supuestas vías de acceso cuenten con cunetas de acuerdo a las especificaciones técnicas establecidas en el instrumento de gestión ambiental, como son el diseño transversal en forma en “U” y las medidas de ancho y

60. Del análisis de las Fotografías N° 6, 7 y 8, contrario a lo señalado por el administrado, se advierte que las tomas no permiten observar la existencia de las supuestas cunetas en las vías de acceso. Por lo tanto, se concluye que las referidas fotografías no constituyen medios probatorios suficientes que permitan desvirtuar el hecho imputado respecto de las plataformas de perforación con sondajes ejecutados SARC-003, SARC-022, así como de plataforma ubicada en las coordenadas PSAD56: 8336672N y 615636E; en consecuencia, corresponde desvirtuar lo alegado por el administrado.

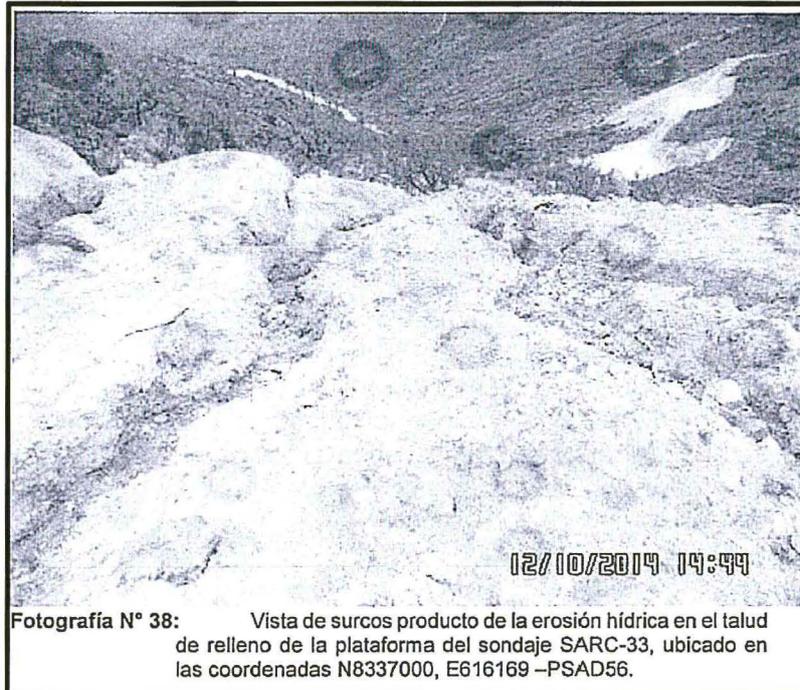
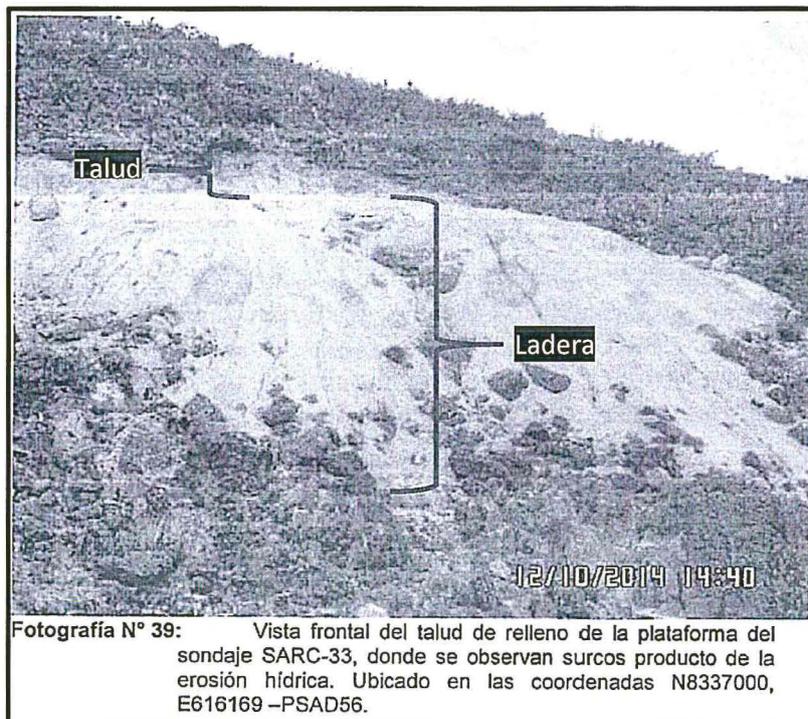
73. Al respecto, el administrado no ha presentado medio probatorio que acredite la corrección de la conducta infractora.
74. Resulta necesario indicar que los canales de coronación son estructuras hidráulicas que tienen como objetivo evitar que en las áreas de las plataformas de perforación se ocasione un daño potencial al suelo y flora de la zona, en tanto su función es captar, conducir y evacuar adecuadamente los flujos del agua superficial, a fin de mitigar la erosión de las zonas donde se implementen las plataformas de perforación.

- Relleno de los cortes con el material extraído de las mismas o perfilado de la superficie, para restaurar en lo posible la configuración original.
 - La superficie de las plataformas se rasgará y/o aflojará para reducir la compactación y favorecer la infiltración del agua y la revegetación.
 - Recubrimiento de la superficie rellenada con el suelo orgánico inicialmente retirado y almacenado, tratando en lo posible de devolver al terreno su topografía original.
 - La capa orgánica del suelo se extenderá en el área de alteración, para sembrar o revegetar con semillas apropiadas o con plantas vivas, adaptables al lugar para acelerar el proceso de rehabilitación del suelo.”
- (Subrayado agregado)

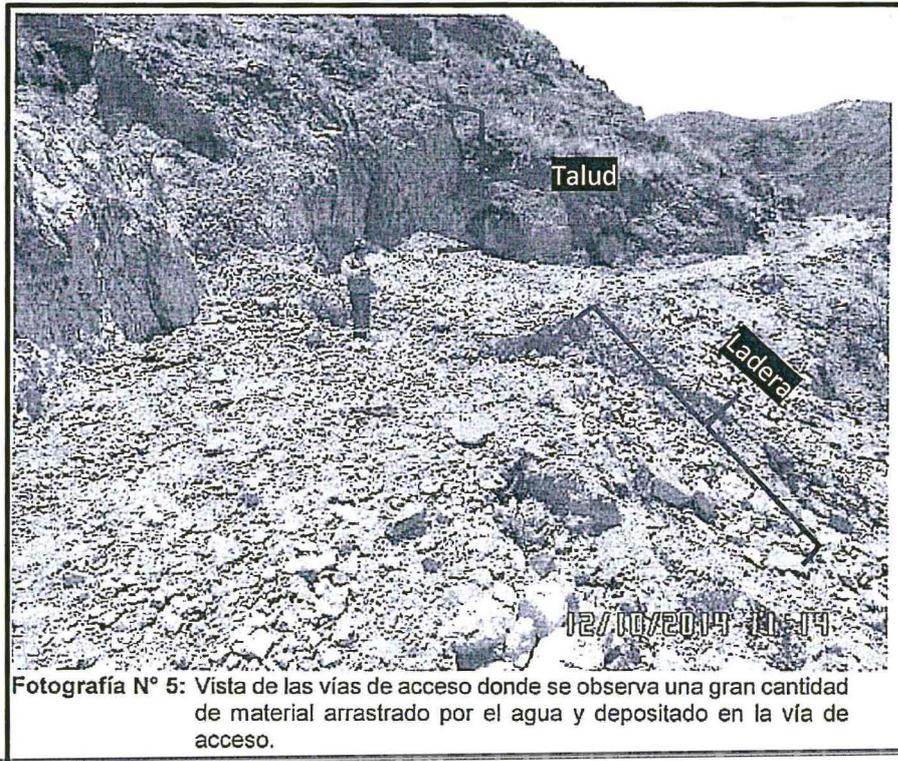
86. El hecho imputado está referido a la falta de implementación de las cunetas de drenaje de agua pluvial en los accesos de las plataformas de perforación – SR 2014, incumpliendo lo establecido en su instrumento de gestión ambiental.
87. Al respecto, el administrado no ha presentado medio probatorio que acredite la corrección de la conducta infractora.
88. Al igual que los canales de coronación, las cunetas de drenaje son estructuras hidráulicas, y tienen como objetivo evitar que en las áreas de las vías de acceso se ocasione un daño potencial al suelo y flora de la zona, en tanto su función es captar, conducir y evacuar adecuadamente los flujos del agua superficial, a fin de mitigar la erosión de las zonas donde se implementaron los accesos a las plataformas de perforación – SR 2014.
