EXPEDIENTE N° : 2633-2017-OEFA/DFSAI/PAS¹
ADMINISTRADO : SAPET DEVELOPMENT PERÚ INC. SUCURSAL PERÚ²
UNIDAD FISCALIZABLE : LOTE VIII/VI
UBICACIÓN : DISTRITO DE LOBITOS, PROVINCIA DE TALARA, DEPARTAMENTO DE PIURA
SECTOR : HIDROCARBUROS LÍQUIDOS
MATERIAS : MEDIDAS DE PREVENCIÓN
REPORTES PRELIMINAR DE EMERGENCIAS
ARCHIVO

Lima, 26 JUL. 2018

III.1 Hecho imputado N° 1: Sapet no adoptó las medidas de prevención para evitar que el derrame de aproximadamente cuatro (4) galones de petróleo crudo provenientes de la cantina del Pozo N° 1825 del Lote VII/VI impacte negativamente sobre un área aproximada de 40 m² de suelo sin protección

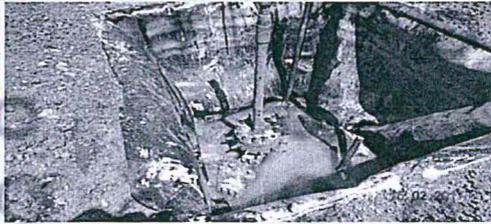
FOTO N° 5 Vista del cabezal del pozo y las paredes del sistema de contención de derrames protegido con geomembrana. Se observa un pequeño volumen de agua de lluvia sin la presencia de hidrocarburos. Coordenadas UTM – WGS 84 Zona 17: 0469840 E, 9508141 N.

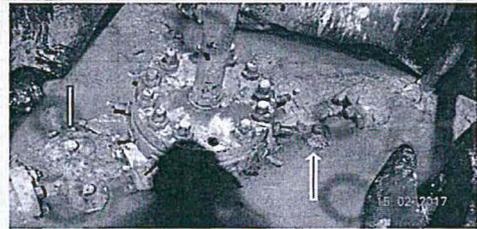
FOTO N° 6 Vista de las válvulas laterales del Pozo 1825 Lobitos, las cuales presentan fugas por el vástago de la válvula y por uno de los tubos de 2” x 6” (niple). Coordenadas UTM – WGS 84 Zona 17: 0469840 E, 9508141 N.

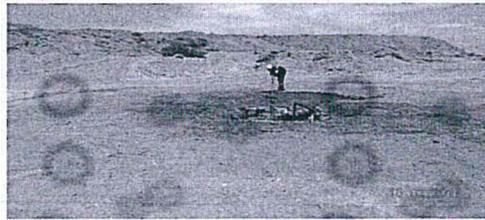
FOTO N° 2 Vista del Pozo 1825 Lobitos donde se observa que el agua con manchas de hidrocarburos ha sido retirada. El personal de la empresa ARPE se encuentran haciendo la limpieza de los alrededores. Coordenadas UTM – WGS 84 Zona 17: 0469840 E, 9508141 N.

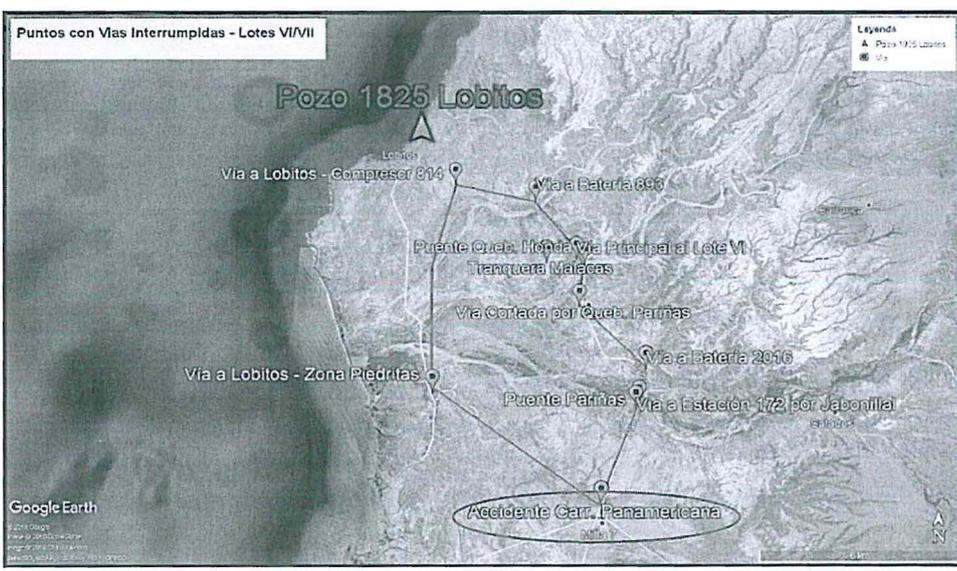
Cercanía de las vías de accesos dañadas de las fotografías por Sapet al Pozo N° 1825 del Lote VII/VI

- 28. Con el fin de identificar que los citados accesos se encontraban adyacentes al pozo 1825 Lobitos, se trazó un mapa con las coordenadas geográficas de las muestras fotográficas proporcionadas por el administrado³³, y se verificó que los mismos se encuentran en el acceso al Pozo N° 1825 Lobitos, tal como se grafica en el siguiente mapa:

29. De lo previamente desarrollado, se evidencia que las carreteras de acceso al Pozo N° 1825 del Lote VII/VI se encontraban interrumpidas por las intensas precipitaciones causadas por el fenómeno del Niño Costero, hecho acreditado por los reportes meteorológicos del SENAMHI, situación que fue reconocida por la declaratoria de Estado de Emergencia en los departamentos de Tumbes, Piura y Lambayeque, declarada mediante el Decreto Supremo N° 011-2017-PCM.
30. En este punto, cabe indicar que de acuerdo al Plan de Contingencias Específico para el Fenómeno El Niño 2017³⁴; en caso la situación de lluvias sea grave (Nivel 3), el administrado no debía acceder a las locaciones de los pozos del Lote VI por vía terrestre; en tal sentido, no correspondía el acceso terrestre al Lote VI a fin de no exponer al personal del administrado a una situación de riesgo a su vida o salud.

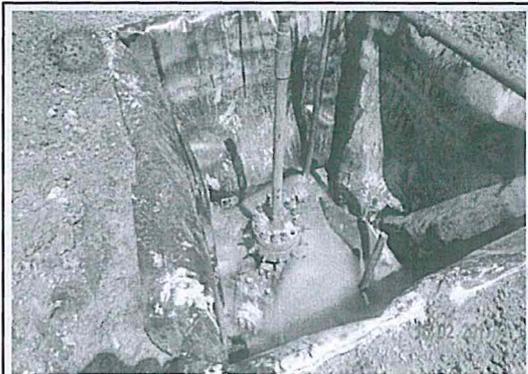
Fotografía N° 5 del Informe de Supervisión

FOTO N° 6 Vista del cabezal del pozo y las paredes del sistema de contención de derrames protegido con geomembrana. Se observa un pequeño volumen de agua de lluvia sin la presencia de hidrocarburos. Coordenadas UTM – WGS 84 Zona 17: 0469840 E, 9508141 N.

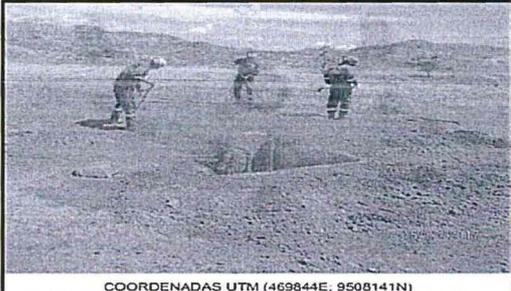
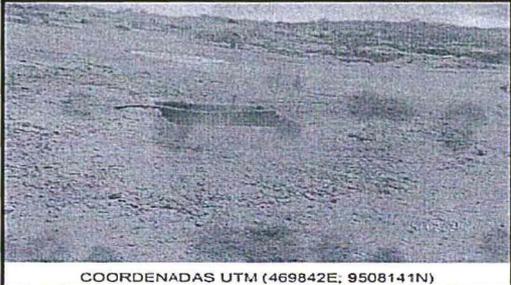
<p>De las fotografías remitidas por el administrado; se aprecia que el terreno donde Sapet efectuó las actividades de limpieza mantiene su condición de suelo de uso industrial de la plataforma del Pozo N° 1825.</p>																								
<p>Manifiestos de Manejo de Residuos Sólidos Peligrosos</p>	<p>Sapet presentó los Manifiestos de Manejo de Residuos Sólidos Peligrosos de los residuos generados en las actividades de limpieza del área impactada en el Pozo N° 1825, conforme al siguiente detalle⁴³:</p>
