EXPEDIENTE N° : 2466-2017-OEFA/DFSAI/PAS
ADMINISTRADO : REPSOL EXPLORACIÓN PERÚ, SUCURSAL DEL PERÚ¹
UNIDAD PRODUCTIVA : LOTE 57
UBICACIÓN : PROVINCIAS DE SATIPO, ATALAYA Y LA CONVENCION
DEPARTAMENTOS DE JUNÍN, UCAYALI Y CUSCO
SECTOR : GAS NATURAL
MATERIA : ARCHIVO

Lima, 18 JUL. 2018

III.1. **Único hecho imputado: Repsol Exploración no ejecutó las acciones de control de erosión de suelo previstas en el Plan de Abandono Parcial de la Plataforma Sagari 4XD en cuatro (4) puntos del Lote 57 (ubicados en las coordenadas 679230 E, 8735785 N; 679272 E, 8735785 N; 679288 E, 8735872 N; y, 679327 E, 8735927 N), incumpliendo lo establecido en su instrumento de gestión ambiental complementario.**

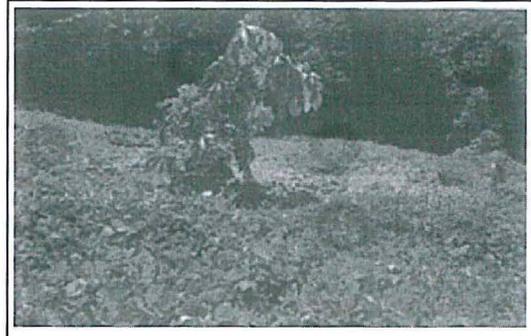
Fotografía N° 15: Suelo erosionado en la parte adyacente de la plataforma colindante con el área de los helibladers en el pozo Sagari 4XD (área de 32 m² aproximadamente, ubicado en las coordenadas: 679272 E, 8735785 N).

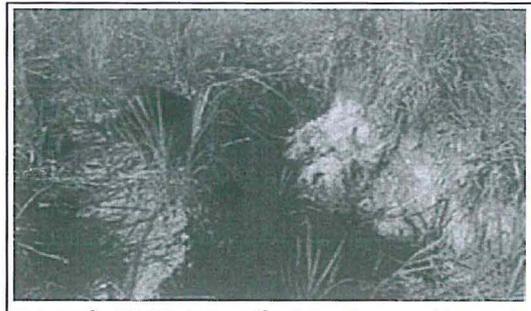
Fotografía N° 17: La erosión de suelo se registra en la caminería hacia la plataforma del pozo Sagari 4XD (área de 15 m² aproximadamente, ubicado en las coordenadas 679327 E, 8735927 N).

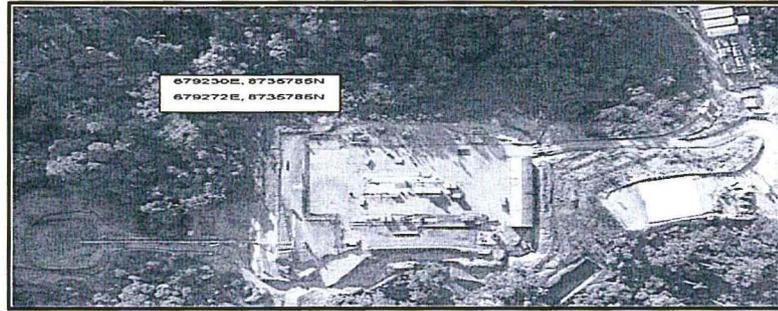
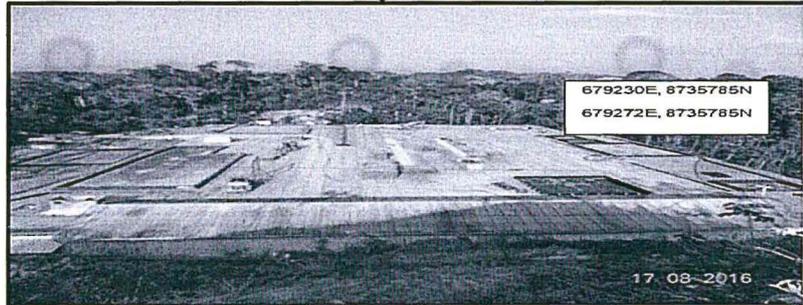
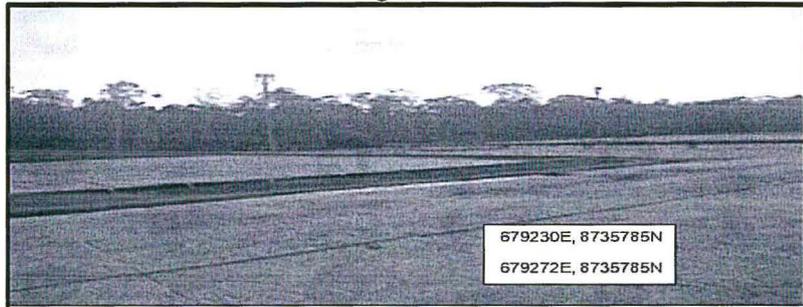
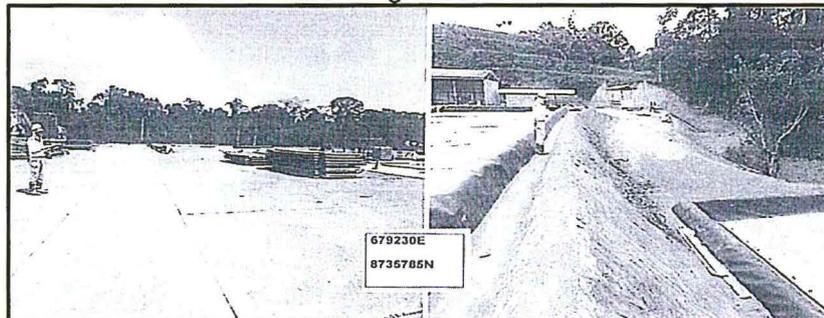
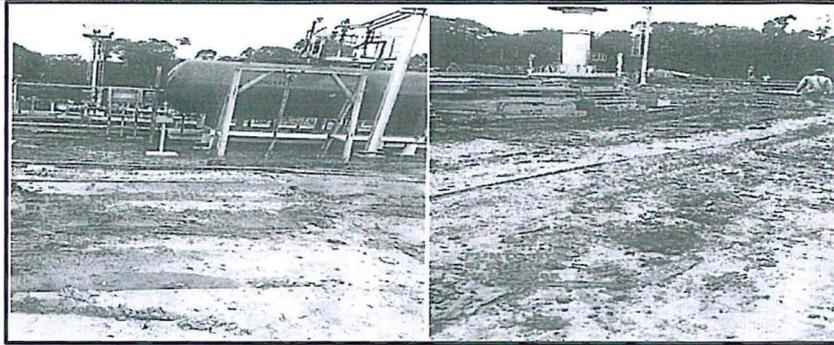
Fotografías N° del 1 al 4 de la presente Resolución. - De las fotografías antes mostradas se observa la colocación de *mats* (esteras o mantas de control de erosión) en las zonas donde se observó erosión, las cuales consisten en mantos protectores del suelo, hechos de fibra, redes sintéticas sobre paja o material geosintético; que se usan para limitar la erosión de la lluvia y escorrentía, así como para favorecer la revegetación²³.

Además, se observan los puntos exactos donde el supervisor detectó procesos erosivos cubiertos con *mats* y sin presencia de surcos ni socavamiento del suelo por arrastre de la escorrentía.

Sin embargo la única fotografía fechada es la N° 3 (17 de agosto de 2016) y de ella, no se puede apreciar con claridad las acciones de control de erosión que el administrado señala haber realizado.

De la Fotografía N° 2 de la presente Resolución se advierte que el administrado realizó actividades de habilitación de plataforma e instalación de cubetos y estructura techada antes de agosto de 2016, lo que concuerda con las fechas establecidas en el cronograma de actividades de desarrollo del proyecto Sagari remitido por el administrado y las fotografías presentadas por el administrado.

Argumentos y medios probatorios presentados por el administrado a fin de	I.El administrado señaló que realizó el relleno del terreno, se compactó el suelo de la plataforma y se colocó una nueva geomembrana y mats. Asimismo, precisó que a agosto de 2016 ya se habían realizado trabajos para solucionar los problemas de erosión y para acreditar ello, se presentó las siguientes fotografías ¹⁸ :
---	--

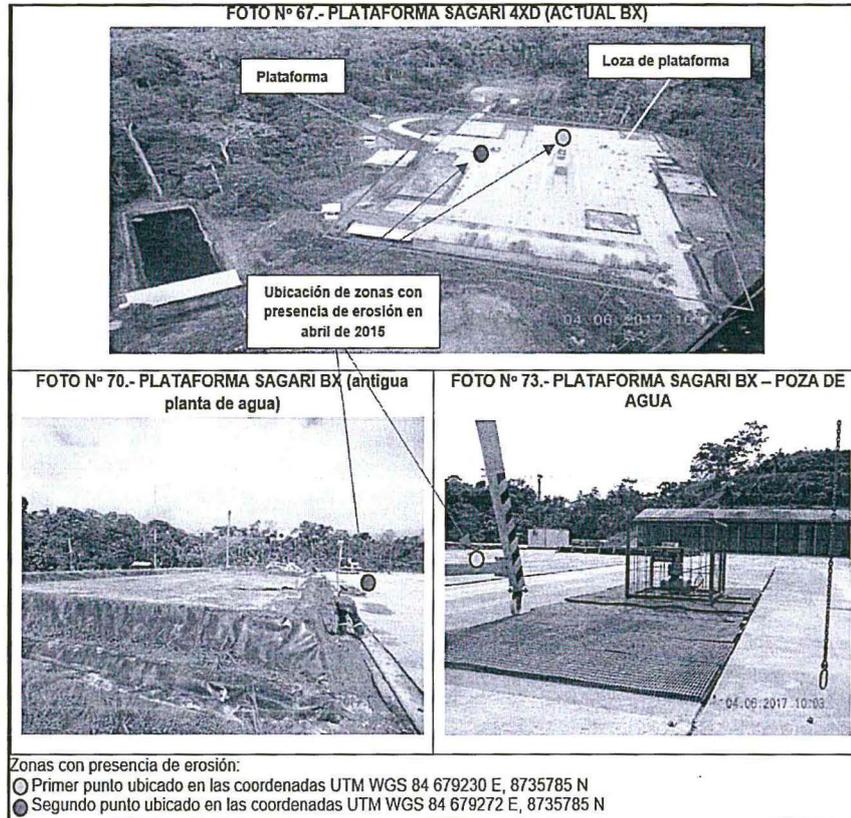
A mayor abundamiento, de la revisión los registros fotográficos N° 67, 70 y 73 del Informe de Supervisión N° 446-2017-OEFA/DS-HID que contiene el análisis de los hechos detectados durante la Supervisión Regular realizada del 2 al 7 de junio de 2017, se advierte la existencia de la plataforma de perforación con piso de concreto, en las zonas donde se detectaron los dos (2) puntos con presencia de erosión en la Supervisión Regular 2015, tal como se muestra a continuación:

En ese sentido, de una evaluación conjunta de las fotografías presentadas por el administrado y el Cronograma de actividades, se advierte que el administrado realizó actividades de control de erosión para posteriormente, construir la plataforma; motivo por el cual, el administrado acreditó la corrección de la conducta en las coordenadas UTM WGS 84 679230 E, 8735785 N (primer punto), y 679272 E, 8735785 N (segundo punto), antes del inicio del PAS (junio de 2017).

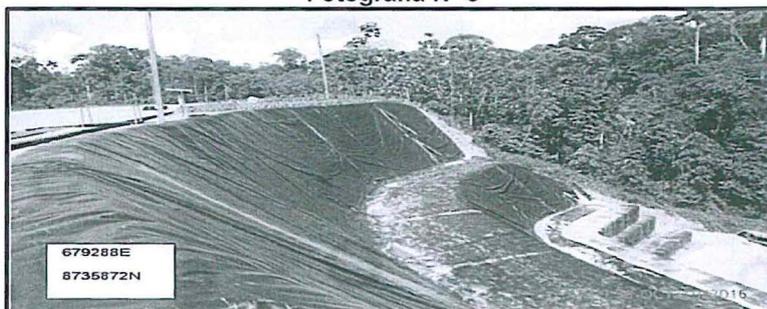
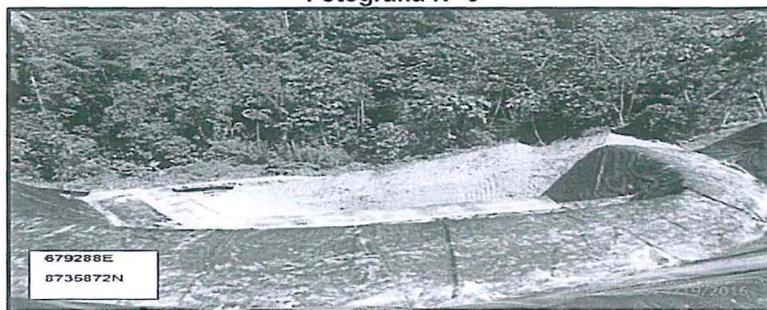
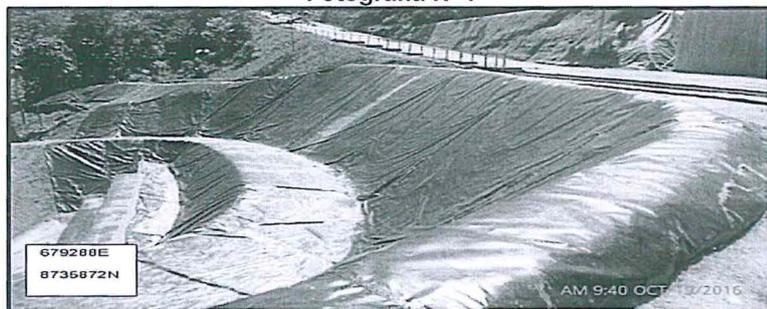
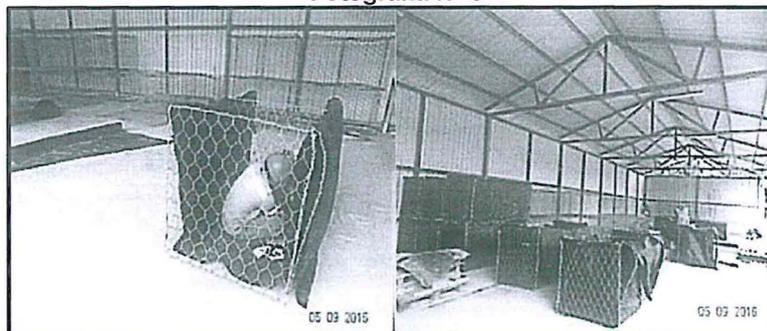
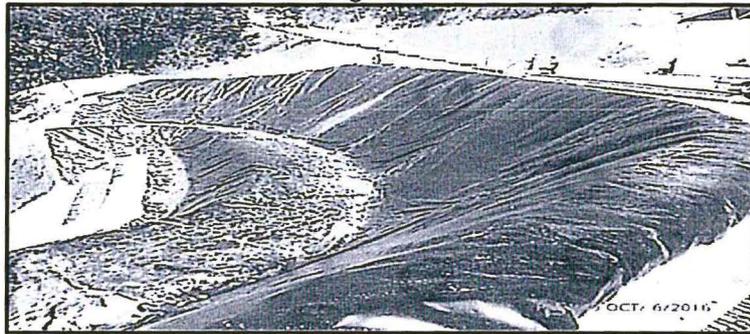
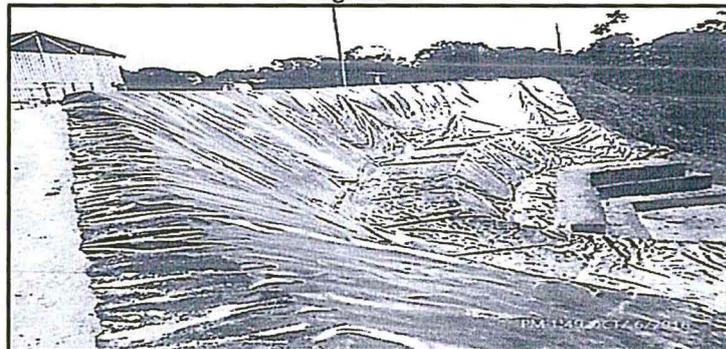
Fotografías del 5 al 11 de la presente Resolución. - En la audiencia de informe oral y en su escrito de alegatos adicionales el administrado presentó fotografías con fecha antes del inicio del PAS (octubre de 2016), en las cuales se observa (i) la organización de estructuras de gaviones³¹ para ser colocadas y rellenas posteriormente en la base del talud y (ii) colocación de geomembrana en la pendiente del talud y gaviones en la base del mismo. De lo anterior, se observa que el administrado realizó medidas de control de erosión, específicamente la implementación de geomembrana y gaviones, en el tercer punto observado por el supervisor. Por lo tanto, realizó la corrección de la conducta infractora.

<p>Argumentos y medios probatorios presentados por el administrado a fin de sustentar la presunta subsanación antes del inicio del PAS</p>	<p>El administrado señaló que realizó labores de control de erosión como limpieza, relleno, compactación y perfilado del talud; y colocó una geomembrana. Asimismo, señaló que en setiembre de 2016 realizó el levantamiento del hallazgo a través de trabajos con máquina pesada y manuales. Además, construyó manualmente gaviones los cuales fueron colocados en el pie del talud y para acreditar ello, se presentó las siguientes fotografías:</p> <p>a) Informe Oral²⁵:</p>
---	--

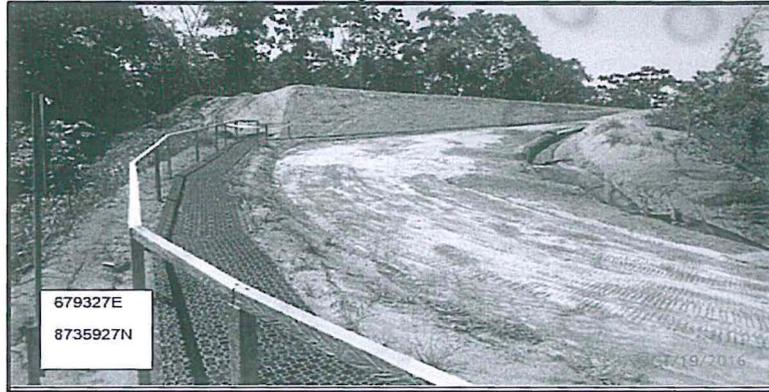
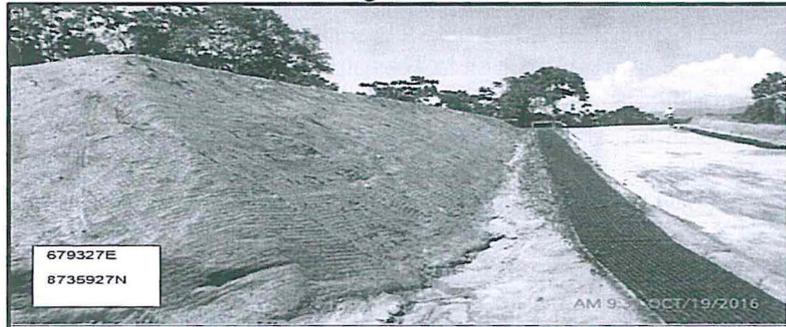
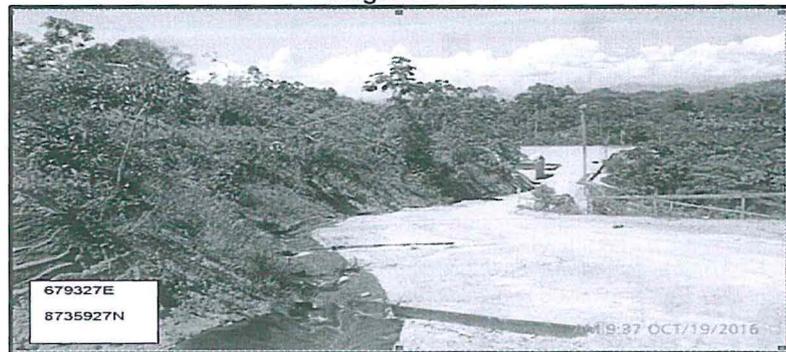
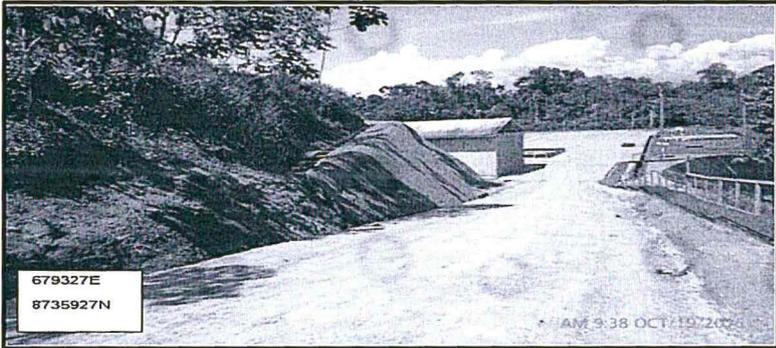
<p style="text-align: center;">Fuente: Diapositiva N° 17 del Informe Oral</p>
<p>Análisis</p>	<p>Fotografías del 12 al 15 de la presente Resolución. - En la audiencia de informe oral el administrado presentó fotografías con fecha antes del inicio del PAS (octubre de 2016), en las cuales se observa (i) el perfilado del talud y (ii) la revegetación del talud.</p> <p>De lo indicado, se advierte que el administrado realizó medidas de control de erosión, específicamente el perfilado del talud y revegetación, en el cuarto punto observado por el supervisor. Por lo tanto, realizó la corrección de la conducta infractora.</p>

El administrado señaló que realizó el mejoramiento del terreno a través de limpieza, desmalezado, relleno y compactación con el uso de maquinaria pesada y trabajos manuales. Asimismo, realizó trabajo de colocación de caminería peatonal y para acreditar ello, se presentó las siguientes fotografías:
