Organismo de Evaluación y Fiscalización Ambiental

Resolución Directoral N.º 1633 -2018-OEFA/DFAI

Expediente N.º 1610-2017-OEFA/DFSAI/PAS

EXPEDIENTE N.º : 1610-2017-OEFA/DFSAI/PAS
 ADMINISTRADO : COMPAÑÍA MINERA SANTA LUISA S.A.¹
 UNIDAD FISCALIZABLE : PALLCA
 UBICACIÓN : DISTRITO DE PACLLON, PROVINCIA DE BOLOGNESI, DEPARTAMENTO DE ANCASH
 SECTOR : MINERÍA
 MATERIAS : COMPROMISOS AMBIENTALES
 ARCHIVO

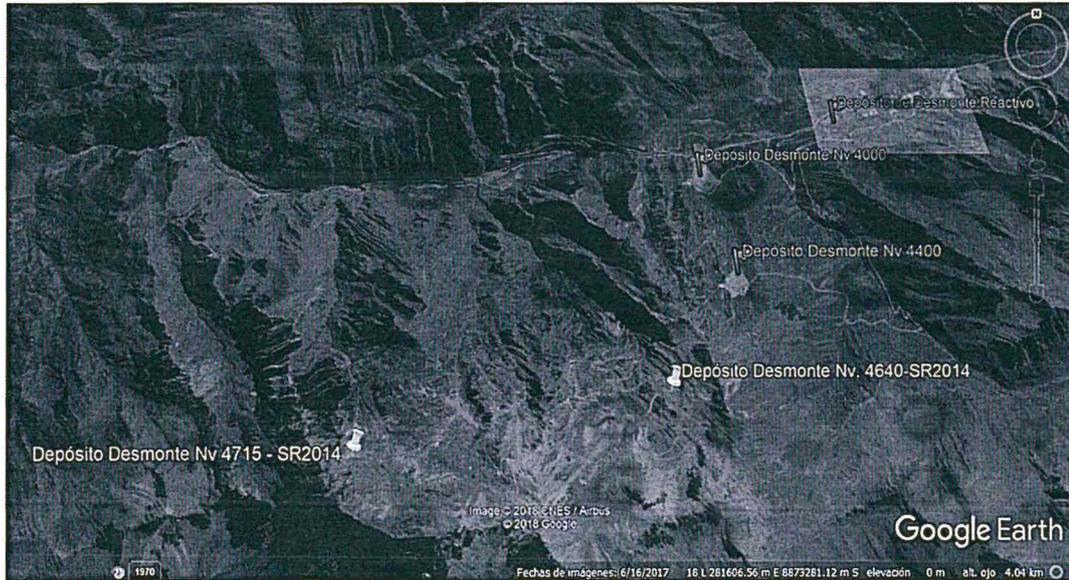
Imagen N.º 1: Ubicación de los depósitos de desmote contemplados en el EIA Pallca y de los depósitos de desmote detectados en la Supervisión Regular 2014

33. En base a lo anterior, en el ITA³², la Dirección de Supervisión concluyó que el administrado no cumplió el compromiso referido al manejo ambiental del desmote, en tanto ha implementado y operado dos (2) depósitos de desmote adicionales a los establecidos en el EIA Pallca.

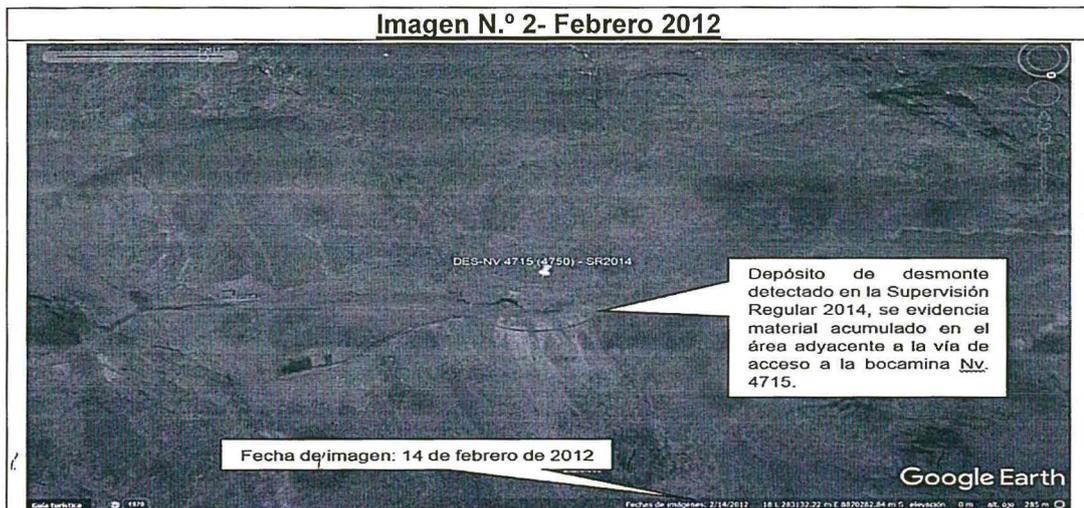
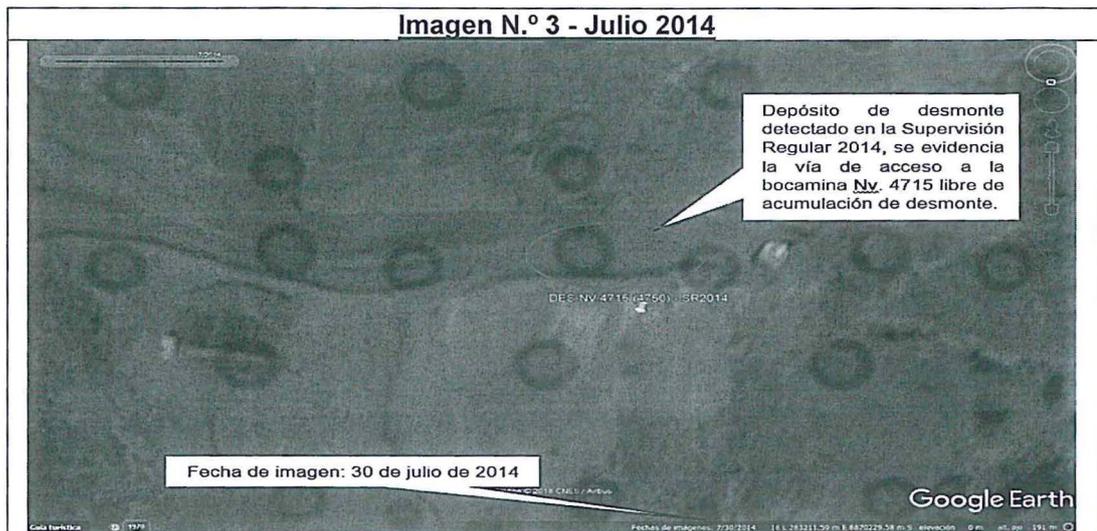
Respecto del depósito de desmote nivel 4715 (coordenadas UTM WGS84: 8870286N y 283136E)

34. De acuerdo a la georreferenciación efectuada de la zona donde se advirtió la conducta infractora mediante el aplicativo Google Earth, se verifica que mientras en el año 2012 se aprecia material acumulado, en el mes de julio del 2014 (posterior a la Supervisión Regular 2014) ya no se observa el material de desmote dispuesto. En consecuencia, el administrado corrigió su conducta y dio cumplimiento a lo establecido en su instrumento de gestión ambiental, conforme se muestra a continuación:

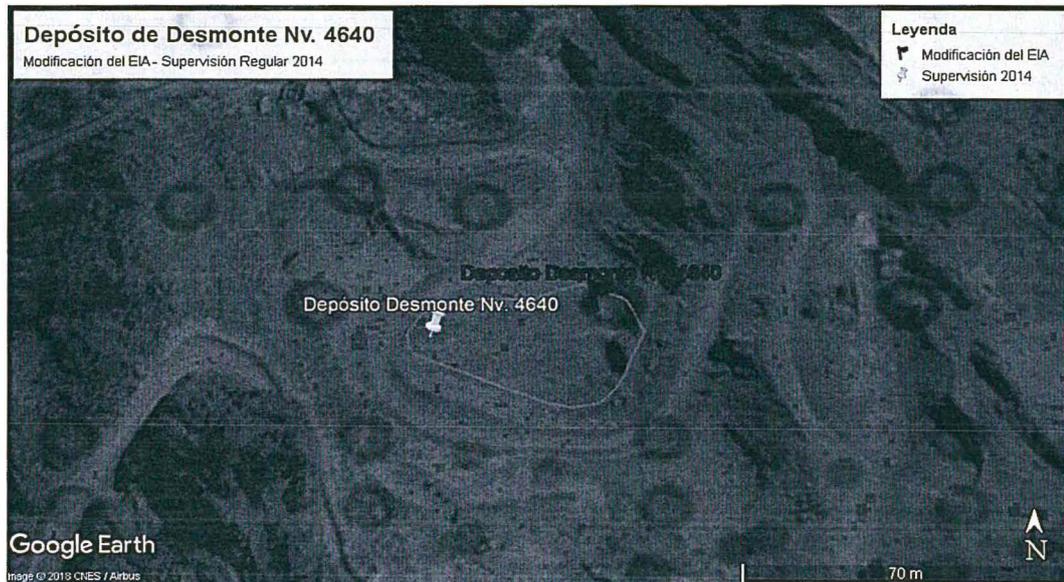
Imagen N.º 4: Ubicación del depósito de desmonte del nivel 4640 de la 2da MEIA Pallca y del depósito de desmonte detectado en la Supervisión Regular 2014

45. En atención a lo anterior, en virtud de la 2da MEIA Pallca se ha contemplado la implementación del depósito de desmonte nivel 4640 detectada durante la Supervisión Regular 2014.
