**EXPEDIENTE N°** : 1818-2016-OEFA/DFSAI/PAS  
**ADMINISTRADO** : SOCIEDAD MINERA DE RESPONSABILIDAD  
LIMITADA EL ROSARIO DE BELÉN EN  
LIQUIDACIÓN  
**UNIDAD FISCALIZABLE** : PATIBAL  
**UBICACIÓN** : DISTRITO DE ANGASMARCA, PROVINCIA DE  
SANTIAGO DE CHUCO, DEPARTAMENTO DE LA  
LIBERTAD  
**SECTOR** : MINERÍA  
**MATERIAS** : COMPROMISO AMBIENTAL  
RESPONSABILIDAD ADMINISTRATIVA  
REGISTRO DE ACTOS ADMINISTRATIVOS

Lima, 20 JUL. 2018

**VISTO:** El Informe Final de Instrucción N° 928-2018-OEFA/DFAI/SFEM de fecha 15 de junio del 2018; y,

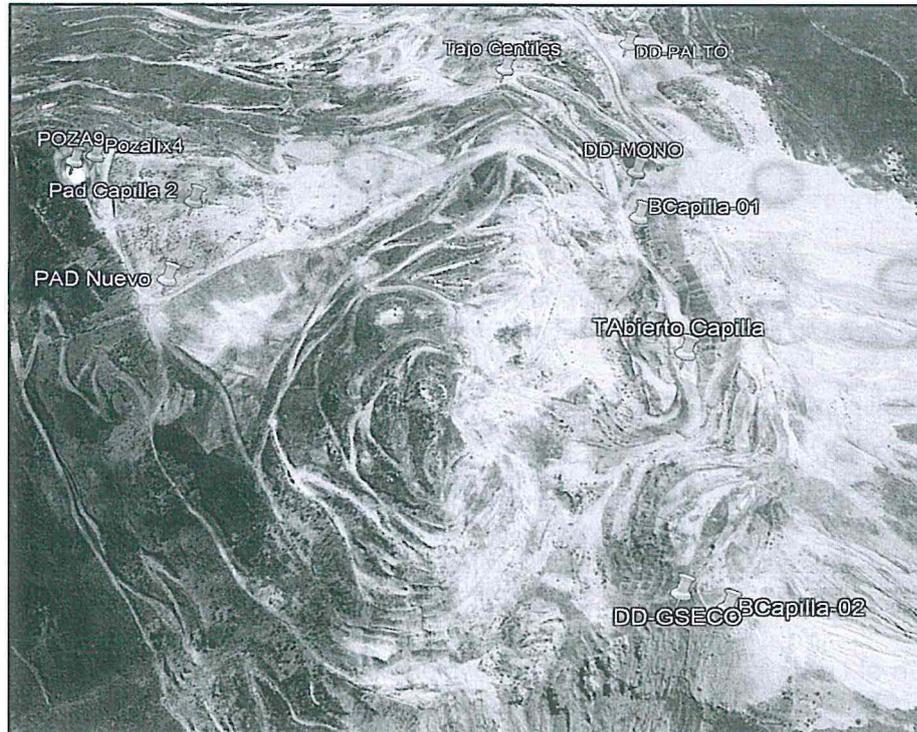
### Componentes mineros declarados

35. De la mencionada imagen se evidencia que el PAD Gentiles (denominado "PAD Capilla 2"), la Poza lix N° 4 (denominada "Poza N° 9"), el depósito de desmonte Gato Seco (denominado "Botadero Capilla 2") y Mono (denominado "Botadero Capilla 1") habrían sido considerados en el Procedimiento de Adecuación seguido por SMRL El Rosario de Belén.

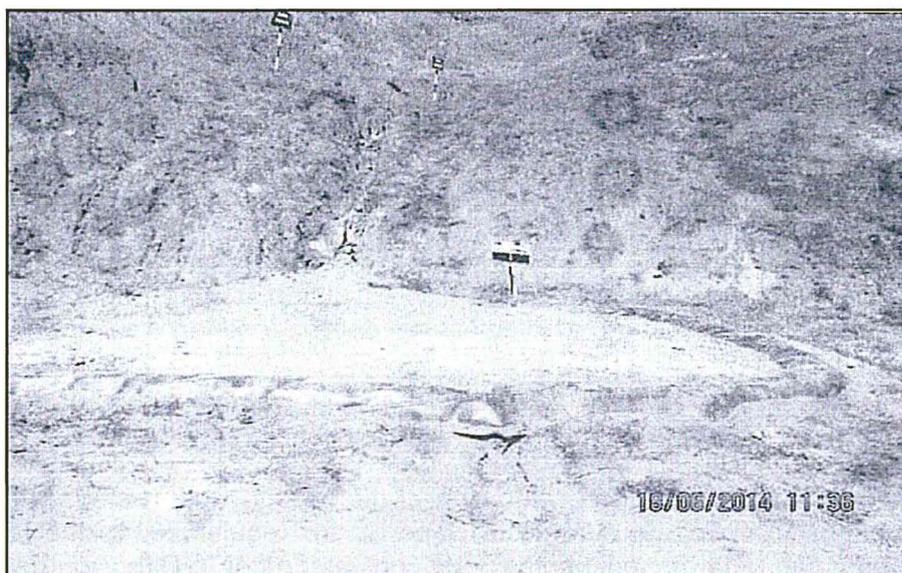
sedimentos que podrían acumularse y cubrir a la vegetación adyacentes a la citada poza, no permitiendo que las mismas desarrollen el proceso fotosintético, vital para su desarrollo<sup>36</sup>. Ello, en tanto se ven afectadas seriamente por la deposición de polvo sobre su superficie foliar, obstruyendo las estomas y disminuyendo su capacidad para tomar el dióxido de carbono atmosférico, el agua y la energía solar, necesarias para la realización de la fotosíntesis<sup>37</sup> y, consecuentemente, se podría también afectar a la fauna local.

64. Como se observa de la fotografía N° 146 del Informe de Supervisión, los sedimentos se encuentran acumulados en todo el perímetro de la poza, cubriendo las formaciones vegetales<sup>38</sup>:
