**EXPEDIENTE N°** : 2649-2017-OEFA/DFAI/PAS<sup>1</sup>  
**ADMINISTRADO** : GAS NATURAL FENOSA PERÚ S.A.<sup>2</sup>  
**UNIDAD FISCALIZABLE** : DISTRIBUCIÓN DE GAS NATURAL POR RED DE DUCTOS  
**UBICACIÓN** : DISTRITO DE JOSÉ LUIS BUSTAMANTE Y RIVERO, PROVINCIA Y DEPARTAMENTO DE AREQUIPA  
**SECTOR** : HIDROCARBUROS LÍQUIDOS  
**MATERIAS** : INSTRUMENTO DE GESTIÓN AMBIENTAL ARCHIVO

Lima, 25 JUL. 2018

#### III.1 **Hecho imputado N° 1: Fenosa incumplió lo establecido en su instrumento de gestión ambiental, al no haber recubierto los acopios de tierra y sobrantes de excavación con lonas o mallas que eviten la dispersión de polvo durante la fase de construcción del Sistema de Distribución de Gas Natural**

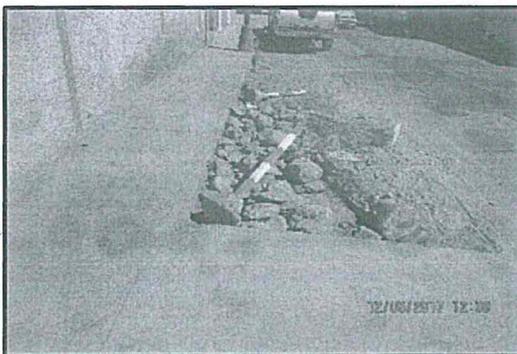
Fotografía N° 8 del Informe de Supervisión

- b) Sobre el hallazgo N° 5
26. El presente extremo de la Imputación N° 1 tuvo como sustento las fotografías N° 8 y 9 del Informe de Supervisión; sin embargo, tales imágenes no muestra el acopio de material agregado o de excavación en una cantidad que permita técnicamente su recubrimiento con lonas o mallas, debido a que el lugar observado no corresponde a un área de acopio de material agregado y/o de excavación:

27. De lo expuesto, se desprende que el presente hallazgo no se encuentra asociado a las actividades de acopio de material agregado o de excavación, que requiera la

colocación de recubrimientos con lonas o mallas sino a la limpieza de las áreas detectadas luego de la excavación y tendido del ducto; por lo tanto, no le es aplicable el compromiso relacionado al recubrimiento con lonas o mallas que eviten la dispersión de polvo de material acopiado. Por tanto, corresponde el archivo del presente extremo del hecho imputado N° 1.

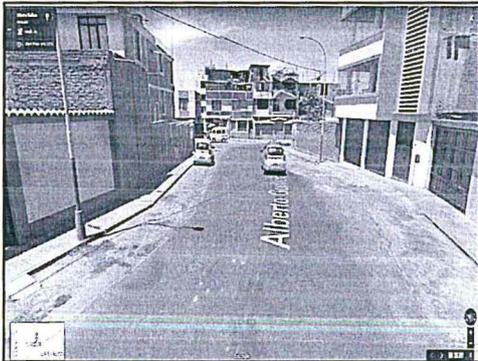
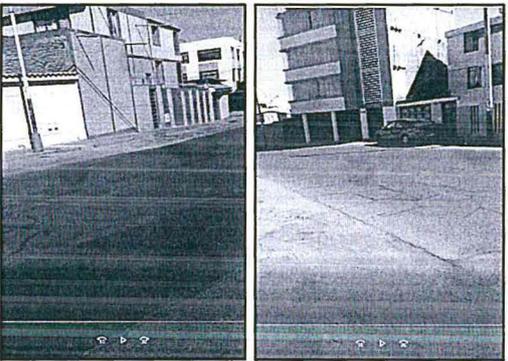
**Urbanización Sidsur - Frente a la manzana C  
(Coordenadas UTM WGS 84: 8183456N; 0228719E)**

<p>Fuente: Aplicación Google Maps – StreetView (Año 2015)</p> <p><b>Fotografía Previa a los Trabajos – Año 2015</b> En la vista fotográfica se aprecia el pavimento de la calzada en buen estado y con sus grietas resanadas. Las bermas de la calzada no están pavimentadas; pero se encuentran libres de materiales y residuos de construcción.</p>	<p>Fuente: Video Presentado por el administrado (junio 2018)</p> <p><b>Fotografía Posterior a los Trabajos – Año 2018</b> En la vista fotográfica se aprecia que el pavimento de la calzada ha sido restaurado. Si bien las bermas de la calzada continúan sin ser pavimentadas, se encuentran libres de materiales y residuos.</p>

32. Conforme a lo previamente señalado, el administrado acreditó el inicio, ejecución y culminación de las actividades de reparación y limpieza de las áreas materia de imputación durante el periodo comprendido entre el 20 al 27 de junio del 2017 acreditando que la conducta infractora fue subsanada con anterioridad al inicio del PAS.
- b) Subsanación del hallazgo N° 3
33. Mediante la Carta N° GNFP-GR-AQP-00065-2017 presentada el 23 de junio del 2017, el administrado presentó las siguientes fotografías donde se aprecia la ejecución de las actividades de limpieza del área del Hallazgo N° 3<sup>31</sup>.

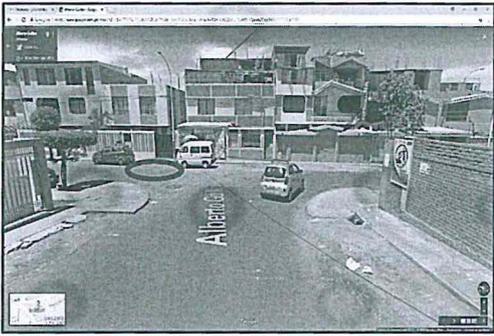
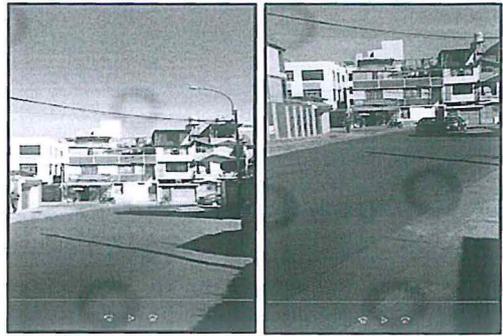
Urbanización Sidsur – Calle Los Manzanitos (Coordenadas UTM WGS 84: 8183444N; 0228691E)

Fuente: Aplicación Google Maps – StreetView (Año 2015)	Fuente: Video Presentado por el administrado (junio 2018)
<p><b>Fotografía Previa a los Trabajos – Año 2015</b></p> <p>En la vista fotográfica se aprecia el pavimento de la calzada en buen estado. Las bermas de la calzada están libres de materiales de construcción y presencia de residuos de origen doméstico (bolsas plásticas).</p>	<p><b>Fotografía Posterior a los Trabajos – Año 2018</b></p> <p>En la vista fotográfica se aprecia que el pavimento de la calzada está en buen estado. Las bermas de la calzada se encuentran libres de materiales y residuos.</p>

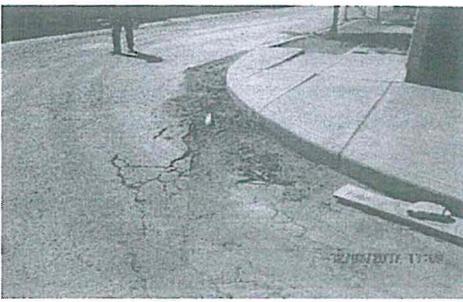
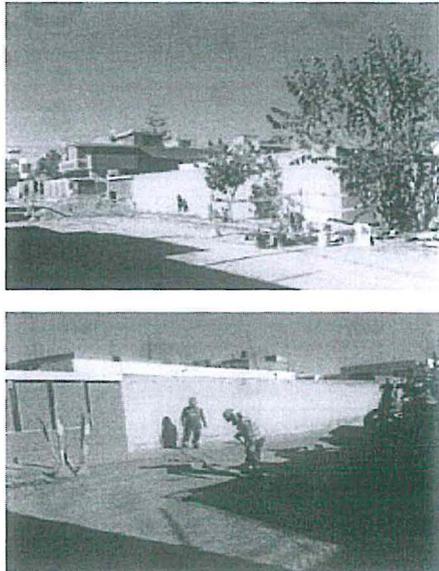
N° de Hallazgo	Hallazgo	Subsanación <sup>32</sup>
3

32 Conforme a lo señalado por el administrado, dichas fotografías corresponden a las Coordenadas WGS-84: 8182117 N; 0229044 E, las cuales coinciden las del Hallazgo N° 3. Página 114 de los documentos anexos al Informe de Supervisión N° 427-2017-OEFA/DS-HIID contenido en el disco compacto obrante en el folio 22 del Expediente.

34. Asimismo, el administrado presentó copia del *Formato de Incidencias y Autorización de Obra* (Código de Formato: PE.05467.PE-FO.06)<sup>33</sup>, donde se precisa que el 15 y 16 de junio del 2017, ejecutaron las siguientes actividades en la Urbanización Villa Eléctrica :

35. Por tanto, de la evaluación conjunta de los documentos descritos, se concluye que el administrado subsanó la conducta infractora antes del inicio del PAS.
