Resolución Directoral N° 1683 -2018-OEFA/DFAI

Expediente N° 2444-2017-OEFA/DFSAI/PAS

EXPEDIENTE N° : 2444-2017-OEFA/DFSAI/PAS¹
ADMINISTRADO : SAPET DEVELOPMENT PERÚ INC SUCURSAL DEL PERÚ²
UNIDAD PRODUCTIVA : LOTE VI
UBICACIÓN : DISTRITO DE LOBITOS, PROVINCIA DE TALARA, DEPARTAMENTO DE PIURA
SECTOR : HIDROCARBUROS LÍQUIDOS
MATERIA : MEDIDAS DE PREVENCIÓN ARCHIVO

III.1. **Único hecho imputado:** Sapet Development Perú Inc Sucursal del Perú no adoptó las medidas de prevención para evitar los impactos ambientales negativos en el suelo alrededor de la cantina del Pozo Activo PUG 13298, generados por la fuga de hidrocarburos del 27 de marzo del 2017

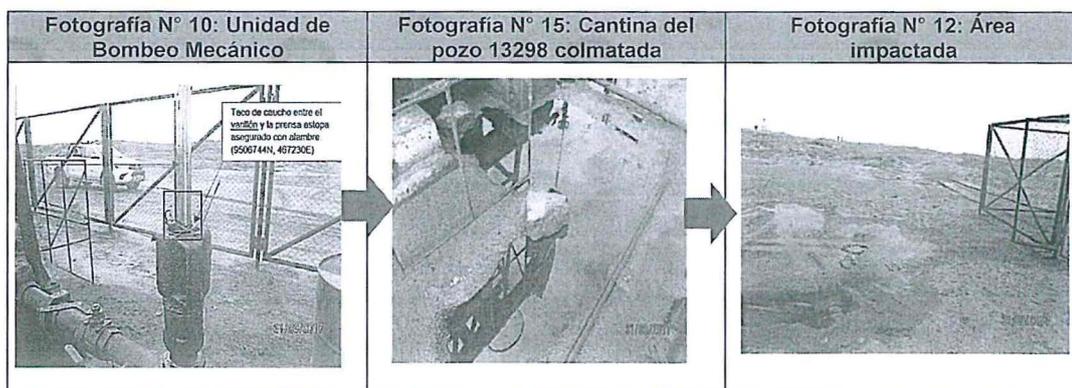
**Cuadro N° 1: Registros fotográficos N° 5, 6, 7 del Informe de Supervisión
N° 273-2017-OEFA/DS-HID**

12. Durante la Supervisión Especial 2017, la Dirección de Supervisión, verificó: i) petróleo crudo alrededor del pozo 13298; ii) el punto de fuga se ubica en el cabezal del pozo 13298, donde se observó la colocación de un taco de caucho asegurado con alambre; y, iii) el petróleo crudo derramado producto de la fuga excedió la capacidad de contención de la cantina¹⁴ del pozo 13298, producto de su saturación por las lluvias, conforme se señala en el Informe de Supervisión¹⁵.
13. El hecho imputado se sustenta en las fotografías N° 10, 12 y 15 del Informe de Supervisión, en donde se observa el cabezal del pozo donde se habría iniciado la fuga, la cantina colmatada por agua de lluvia, y el suelo circundante al pozo 13298 con presencia de hidrocarburos:

Folios 19 y 20 del expediente: "Se evidenció, que en la prensa estopa ubicada en la parte superior del Cabezal del Pozo Activo PUG 13298 ha ocurrido una fuga de crudo, la cual han caído en el sistema de contención (cantina) del pozo, sin embargo, la presencia de lluvias constantes ha generado la saturación del sistema de contención y consecuente derrame del crudo en las áreas adyacentes.

(...) Se observa que el cabezal del pozo se encuentra impregnado de hidrocarburo, y en la parte superior del cabezal se observa la colocación de un jebe el cual se encuentra asegurado con alambre, según indica el administrado esta probablemente sería el punto de fuga del crudo.

Una falla en el prensa estopas del cabezal del pozo 13298 produjo el derrame de petróleo que se depositó en el sistema de contención del pozo (cantina).	La cantina se encontraba saturada con agua de lluvia, por ello, cuando se produjo la falla en el cabezal del pozo 13298, la cantina no contuvo la fuga.	Suelo impactado con petróleo en las inmediaciones del pozo PGU 13298, debido al rebose del contenido de la cantina.
--	---	---

14. Como se observa de las fotografías del Informe de Supervisión, Sapet debió realizar el mantenimiento preventivo del cabezal, la tubería de producción, así como de la cantina del pozo 13298. Cabe señalar que dicha cantina tiene como finalidad formar un perímetro estanco que, ante eventuales derrames y fugas desde el cabezal del pozo, impida la propagación del hidrocarburo y facilite su aislamiento y recuperación, evitando así la contaminación del suelo circundante¹⁶.
15. A su vez, Sapet en su Reporte Final de Emergencia señaló que la principal causa del evento fue que la cantina se encontraba llena producto de las lluvias; y, que las acciones correctivas a adoptar era la supervisión permanente a los sistemas de contención de los pozos:

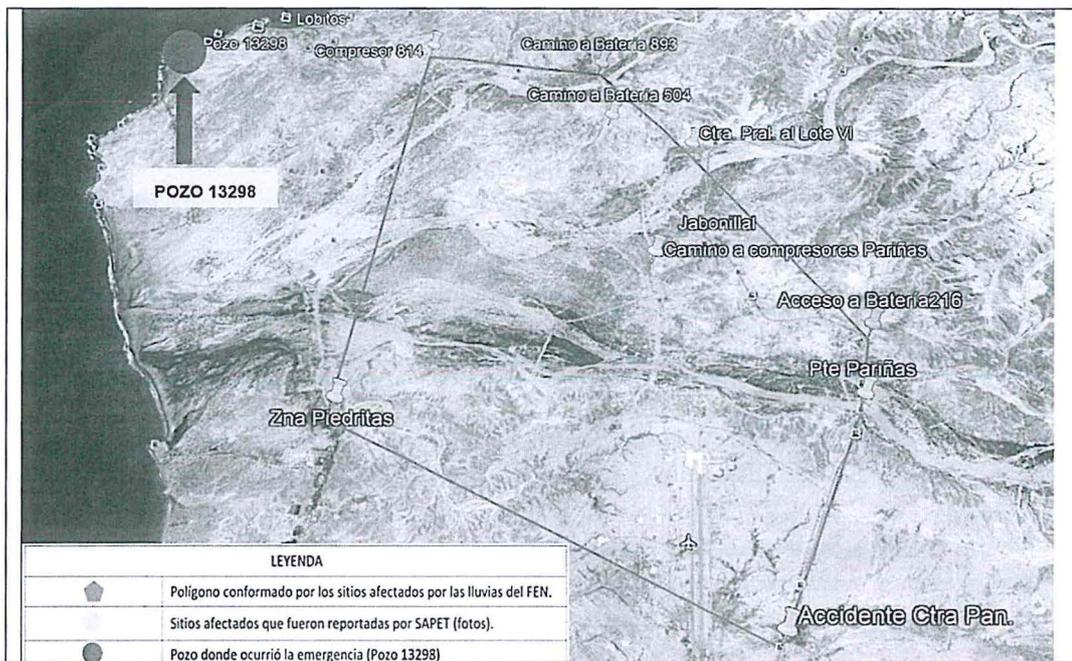
Cuadro N° 6: Cercanía de las vías de accesos dañadas de las fotografías por Sapet al Pozo PUG 13298

26. A su vez, con el fin de identificar que los citados acceso se encontraban adyacentes al pozo PG 13298, se ploteo un mapa con la georreferenciación de las muestras fotográficas proporcionadas por el administrado³³, y se verificó que los mismos se encuentran en el acceso al Pozo PUG 13298, tal como se grafica en el siguiente mapa:

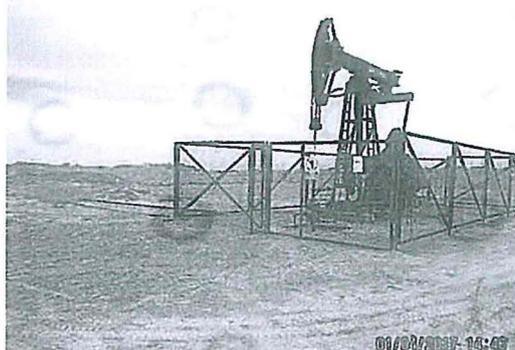
Cuadro N° 7: Documentos que acreditan la limpieza y rehabilitación del suelo en la zona del derrame

<p>Fotografía que acredita la limpieza alrededor del pozo Pozo PUG 13298</p>	<p>Manifiesto de residuos sólidos peligrosos de Código 142-2017-MEM</p>

<p>Fotografía del pozo PUG 13298 tomada el 1 de abril del 2017.</p>	<p>MANIFIESTO DE RESIDUOS SÓLIDOS PELIGROSOS Año 2017</p> <p>1.0 GENERADOR - Datos Generales Razón social y siglas: SOCIEDAD SERVICIOS PETROLEROS SUCURSALES PERU N° RUC: 201121176 E-MAIL: Teléfono(CP): 01127176 DIRECCIÓN DE LA PLANTA (Fuente de Generación) Av. [] Calle [] Pozo # 13298 - LOTE VI Urbanización: Distrito: Provincia: Departamento: C. Postal: Representante Legal: D.N.I./R.E.: 031127176 Ingeniero Responsable: D.N.I./R.E.: 140254 1.1 Datos del Residuo (Llenar para cada tipo de Residuo) 1.1.1 NOMBRE DEL RESIDUO: 1.1.2 CARACTERÍSTICAS a) Estado del Residuo Sólido <input checked="" type="checkbox"/> Semi-Sólido <input type="checkbox"/> b) Cantidad Total (TM): 0.97 c) Tipo de Envase TC: 18 01</p>																																																																		
<p>Manifiesto del 1 de abril del 2017, donde se señala que el punto de generación de los residuos sólidos peligrosos es el pozo PUG 13298.</p>																																																																			
<p>Informe de ensayo que acredita que las fracciones de hidrocarburos en los puntos de muestreo ESP-1 y ESP-2 están por debajo del ECA suelo³⁸</p>

32. Sin perjuicio de señalado, corresponde indicar que Sapet realizó la limpieza del suelo circundante al pozo 13298, de acuerdo a los registros fotográficos³⁶ que acredita la limpieza del suelo adyacente del citado pozo y el manifiesto de residuos sólidos peligrosos con Código 142-2017-MEM del 1 de abril del 2017³⁷, así como la reabilitación del suelo afectado por el rebalse de la cantina con hidrocarburos y agua de lluvia, conforme se observa a continuación:

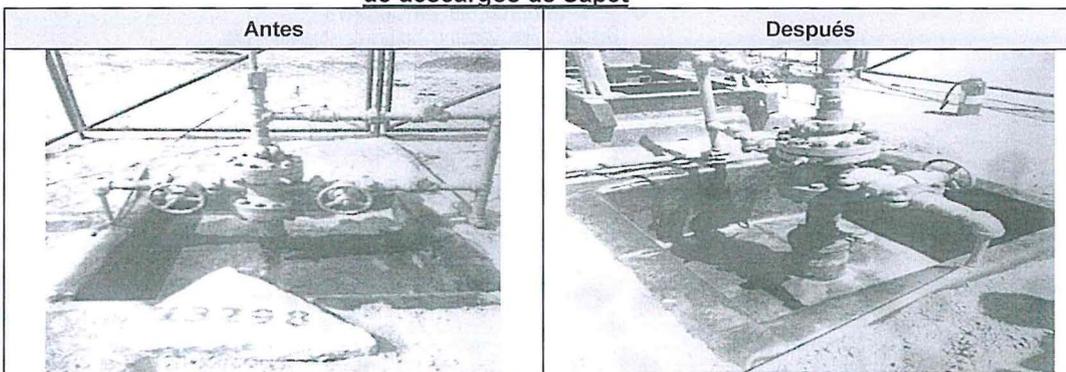
Cuadro N° 8: Fotografías de la cantina del pozo 13298 adjuntas al escrito de descargos de Sapet⁴⁰

- 33. A su vez, respecto de las medidas implementadas por Sapet respecto de la cantina del Pozo PUG 13298, se identifica que el administrado en su escrito de descargos acreditó la implementación de la modificación de la capacidad de la cantina del citado pozo –dándole mayor profundidad– al pasar de 0.15 m a 1.00 m, llegándose a contar así con una capacidad de contención de 2.25 m³ de fluido³⁹:

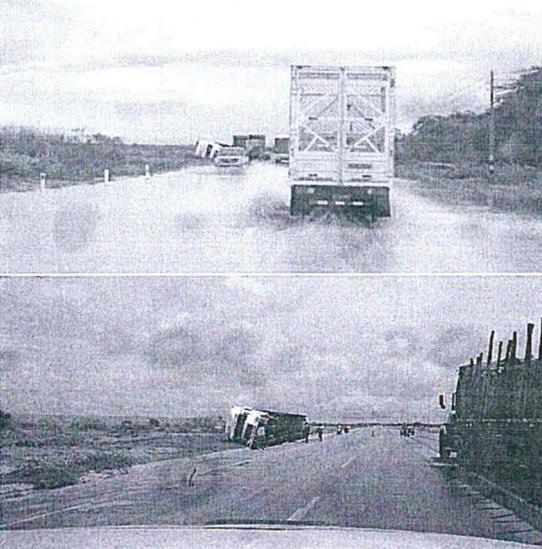
Accidente En Carretera Panamericana	9495806	475946

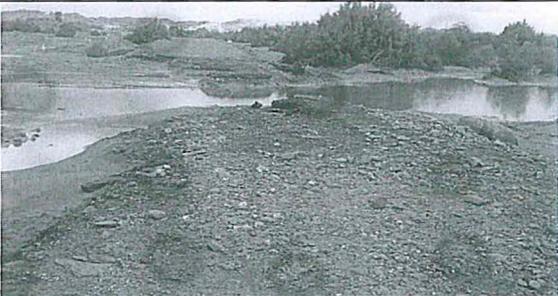
Carretera Cortada Por La Quebrada Pariñas En La Zona De Arenales	9502340	475327
