EXPEDIENTE N° : 2353-2017-OEFA/DFSAI/PAS
ADMINISTRADO : PETROBRAS ENERGÍA PERÚ S.A.
(Ahora, CNPC Perú S.A.¹)
UNIDAD PRODUCTIVA : LOTE X
UBICACIÓN : DISTRITO DEL ALTO, PROVINCIA DE TALARA,
DEPARTAMENTO DE PIURA
SECTOR : HIDROCARBUROS LÍQUIDOS
H.T 2016 I01-53220

Lima, 31 JUL. 2018

VISTOS: El Informe Final de Instrucción N° 1002-2018-OEFA/DFAI/SFEM del 22 de junio del 2018, el escrito de descargos del 17 de julio del 2018 presentado por Petrobras Energía Perú S.A. – ahora, CNPC Perú S.A. – (en lo sucesivo, CNPC), y, demás actuados en el expediente;

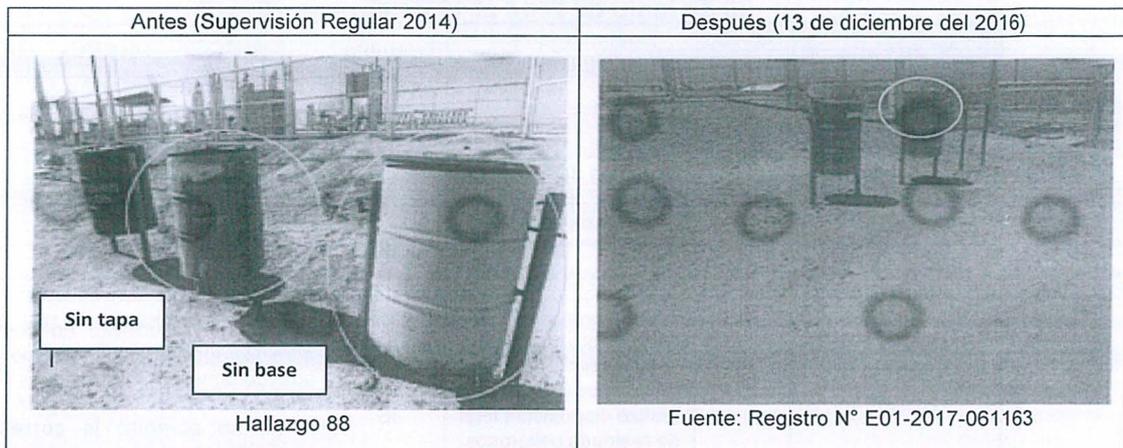
**Gráfico N° 2: Hallazgo N° 88**

99. Como se puede apreciar, durante la Supervisión Regular 2014 se detectó que los depósitos de residuos sólidos, no contaban con tapa y base. Posteriormente, a diciembre del 2016, se verifica que uno de los cilindros contaría con tapa. El otro habría sido retirado al encontrarse la base deteriorada. Respecto al depósito retirado, si bien, no se ha verificado que actualmente cuenta con una base; se considera que su retiro podría obedecer al cambio de cilindro, cuyo fin reduce la posibilidad de que los residuos sólidos peligrosos depositados en su interior tengan contacto con el ambiente, aspecto que deberá ser acreditado por el administrado.

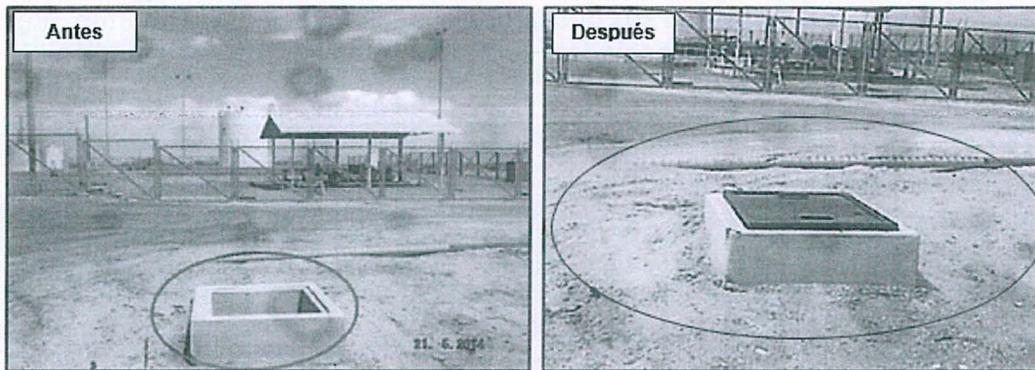
Hallazgo N° 83

130. Como se puede apreciar, el administrado colocó la tapa en (i) la cámara de drenaje de petróleo crudo de la Planta de tratamiento de efluentes de Carrizo; y (ii) en el pozo de concreto de la Batería Carrizo 20 (CA-20) antes del inicio del PAS. Estas acciones coinciden con lo señalado en sus escritos de descargos.
131. En ese sentido, en aplicación del literal f) del numeral 1 del artículo 255° del TUO

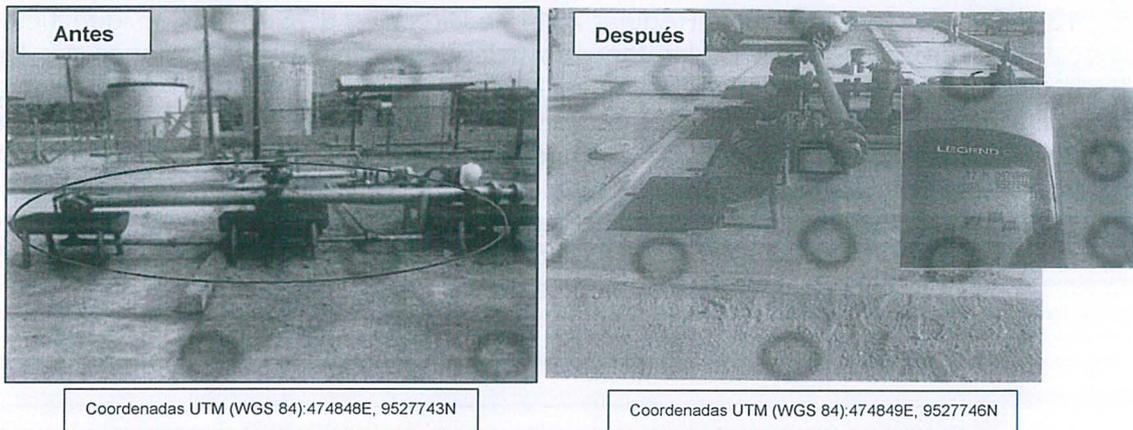
134. En las imágenes mostradas se advierte: (i) el retiro de la tina metálica sin tapa que contenía 10 barriles de petróleo crudo con fecha 13 de julio de 2017, (ii) la limpieza de la pileta de contingencia con fecha 13 de julio de 2018 y (iii) tres bandejas metálicas sin hidrocarburo con fecha 13 de julio de 2017, que cumpliría la función de una bandeja antiderrame. Asimismo, se debe advertirse que la fotografía N° 267.4 tomada durante la supervisión y de acuerdo a lo indicado en su descripción, el personal de Cía. Energy Services habría realizado el retiro del petróleo crudo de las bandejas metálicas. Por lo que el administrado evidenció haber subsanado el hecho imputado respecto de los hallazgos N° 84 y 267 antes del inicio del PAS, pues las mismas fueron tomadas en julio del 2017.

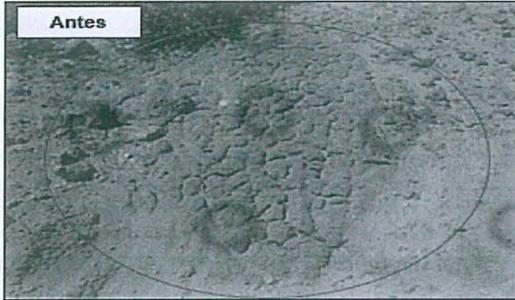
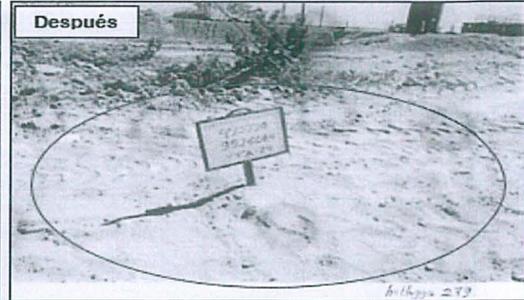
Hallazgo N° 279

Gráficos N° 6: Zonas donde se depositaron detritos de perforación sobre suelo en el Lote X

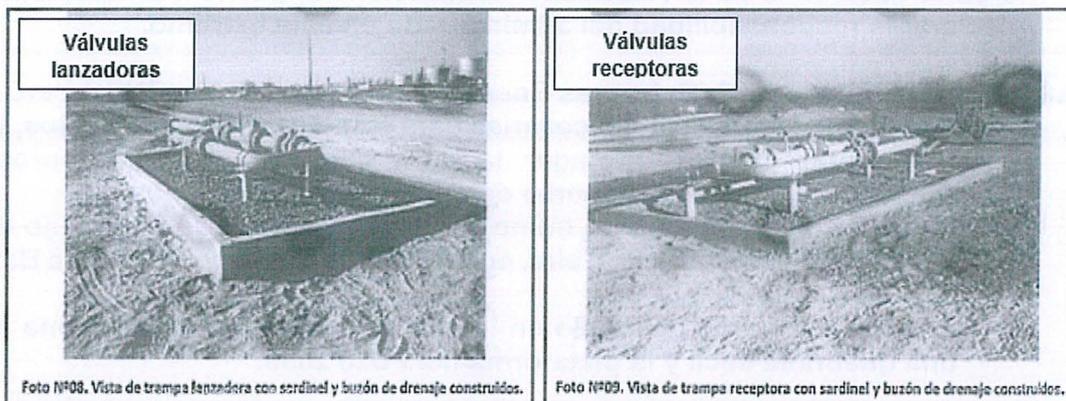
Gráfico N° 8: Vista de las trampas lanzadoras y receptoras instaladas en el Lote X

203. Como se puede apreciar, CNPC instaló válvulas lanzadoras y receptoras en el Lote X. Sin embargo, dichos registros fotográficos no proporcionan la ubicación en coordenadas UTM WGS 84 del lugar de instalación de las referidas válvulas con la finalidad de verificar la correspondencia entre el incumplimiento detectado y las acciones realizadas por el administrado, máxime si se considera que el compromiso del administrado precisaba una locación específica para las referidas válvulas.

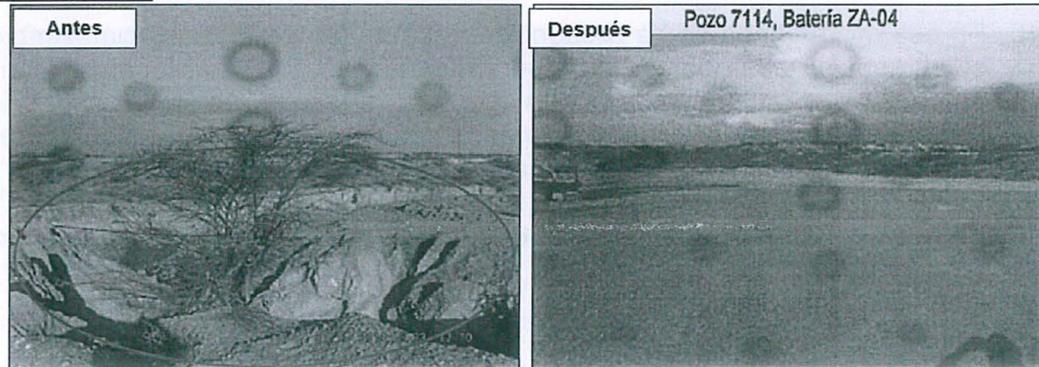
Hallazgo N° 55

213. De los registros fotográficos presentados, se advierte que el suelo no se encuentra erosionado. Sin embargo, no se observa la fecha⁹⁸ ni ubicación en coordenadas UTM WGS 84 del lugar al que corresponden dichas imágenes, por lo que no se cuenta con certeza sobre la correspondencia de las mismas con las zonas cercanas a los pozos 7114 y 2636 detectadas en la Supervisión Regular 2014.
