Resolución Directoral N.º 1772-2018-OEFA/DFAI/SFEM

Expediente N.º 0873-2018-OEFA/DFAI/PAS

EXPEDIENTE N.º : 0873-2018-OEFA/DFAI/PAS
 ADMINISTRADO : SOCIEDAD MINERA EL BROCAL S.A.A.¹
 UNIDAD FISCALIZABLE : ESTRELLA DEL NORTE
 UBICACIÓN : DISTRITO DE LLATA, PROVINCIA DE HUMALÍES,
 DEPARTAMENTO DE HUÁNUCO
 SECTOR : MINERÍA
 MATERIAS : COMPROMISOS AMBIENTALES
 ARCHIVO

III.1 Único hecho imputado: El titular minero ejecutó actividades de cierre en catorce (14) chimeneas y una (01) bocamina no comprendidas en el PCPAM Santa Barbara, incumpliendo su instrumento de gestión ambiental

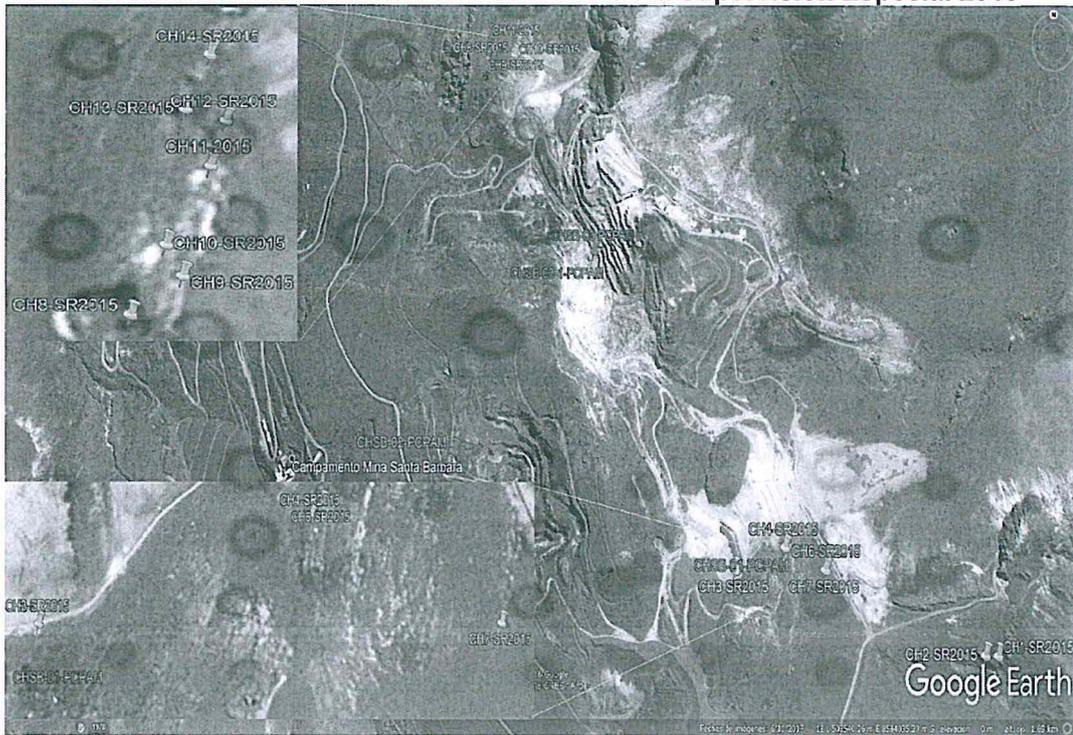
12. En la siguiente imagen se muestra la ubicación de las catorce (14) chimeneas y de la bocamina descritas precedentemente, así como la ubicación de las chimeneas y bocaminas de la MPCPAM Santa Bárbara:

Imagen N.º 1: Ubicación de las chimeneas de la MPCPAM Santa Bárbara y la ubicación de las chimeneas detectadas en la Supervisión Especial 2015

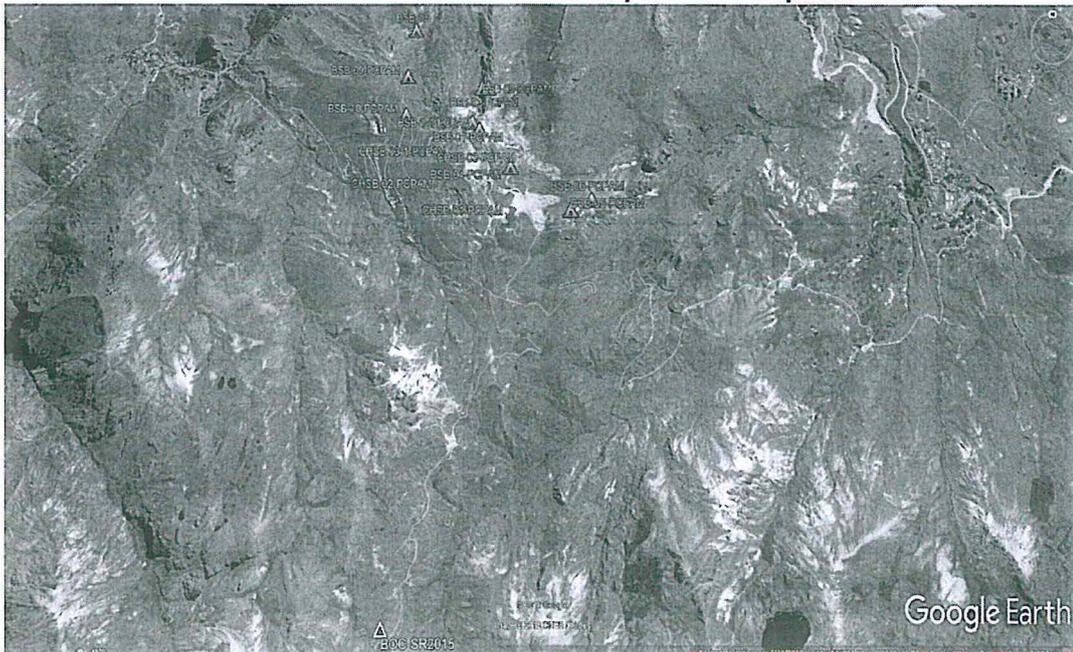
Imagen N.º 2: Ubicación de las bocaminas la MPCPAM Santa Bárbara y la ubicación de la bocamina detectada en la Supervisión Especial 2015

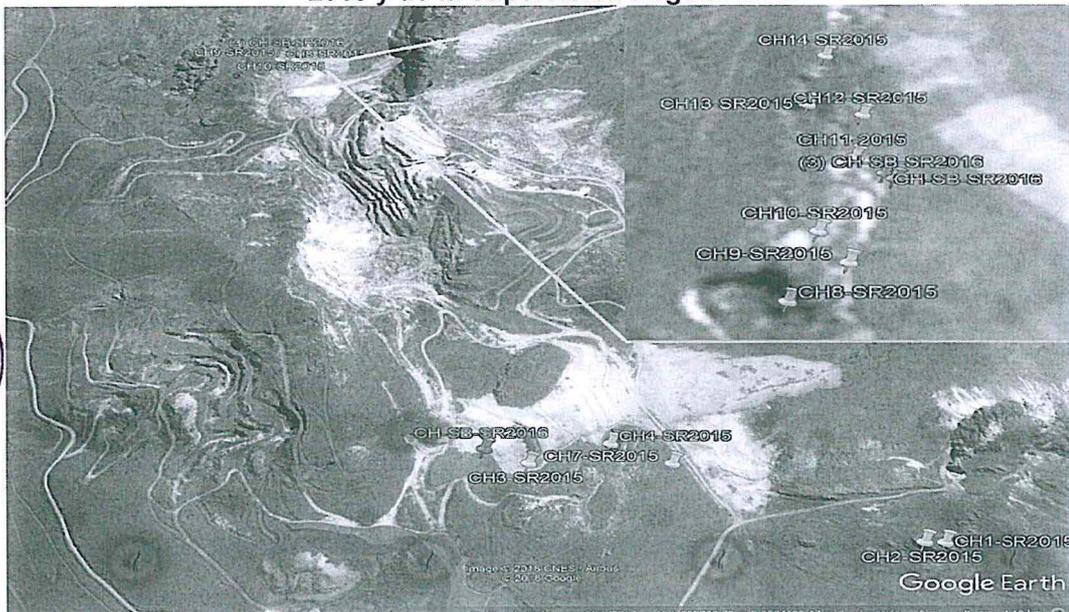
20. De la georreferenciación de las chimeneas detectadas en la Supervisión Regular 2016 con la ubicación de los componentes materia del presente PAS, se advierte que cinco (5) chimeneas coinciden con la ubicación de las chimeneas del presente PAS; por lo tanto, se trataría de los mismos componentes. La imagen de Google Earth se muestra a continuación:

Imagen N.º 3: Ubicación de las chimeneas detectadas en la Supervisión Especial 2015 y de la Supervisión Regular 2016

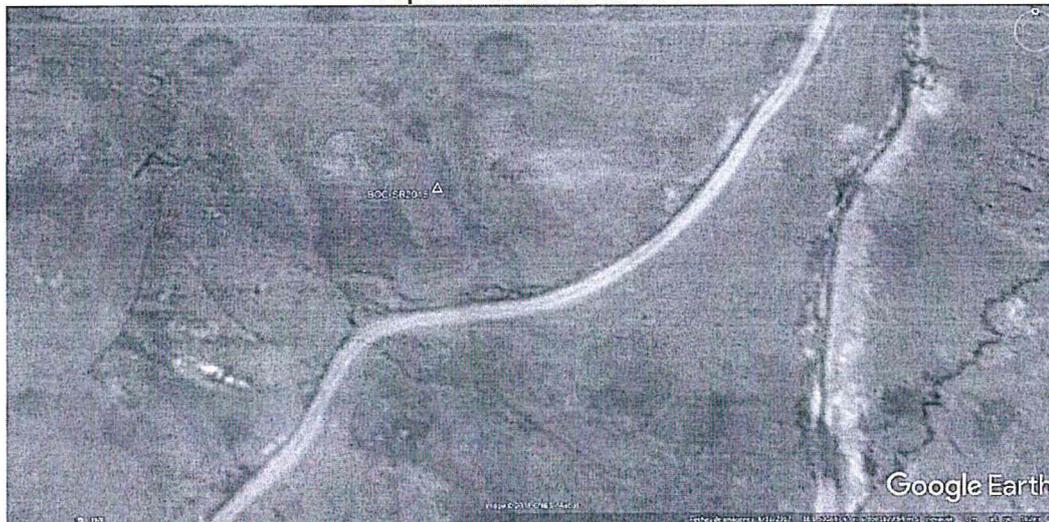
31. Del cuadro anterior, se aprecia que el administrado ejecutó el cierre de la bocamina que no presentaba drenaje a través de la implementación de un tapón de mampostería; es decir, que habría realizado el cierre Tipo IV previsto para bocaminas sin drenaje y sin acceso de llegada.

32. Del aplicativo Google Earth, se aprecia que la bocamina no cuenta con acceso de llegada; por tanto, de haber estado incluido en la MPCPAM Santa Bárbara, las medidas de cierre aprobadas hubiesen sido similares a las ejecutadas. La imagen de Google Earth se muestran a continuación:

Imagen 4: Ubicación de la bocamina detectada en la Supervisión Especial 2017 respecto de la vía de acceso
