EXPEDIENTE N° : 1494-2017-OEFA/DFSAI/PAS
 ADMINISTRADO : PETRÓLEOS DEL PERÚ – PETROPERÚ S.A.¹
 UNIDAD PRODUCTIVA : TERMINAL BAYÓVAR DEL OLEODUCTO
 NORPERUANO
 UBICACIÓN : DISTRITO Y PROVINCIA DE SECHURA
 DEPARTAMENTO DE PIURA
 SECTOR : HIDROCARBUROS LÍQUIDOS
 MATERIAS : INSTRUMENTO DE GESTIÓN AMBIENTAL
 IMPERMEABILIZACIÓN DE AREA ESTANCA
 RESPONSABILIDAD ADMINISTRATIVA
 MEDIDA CORRECTIVA
 REGISTRO DE ACTOS ADMINISTRATIVOS

Lima, 16 AGO. 2018

III.1. Hecho imputado N° 1: Petroperú incumplió el compromiso establecido en su PAMA, referido a realizar acciones de mantenimiento preventivo en el Terminal Bayóvar del Oleoducto Norperuano al haberse detectado corrosión que provocó la rotura de la línea de 8" de diámetro en el área estanca del Tanque 11-D-13 del Terminal Bayóvar y consecuentemente el derrame de petróleo crudo en el suelo sin protección

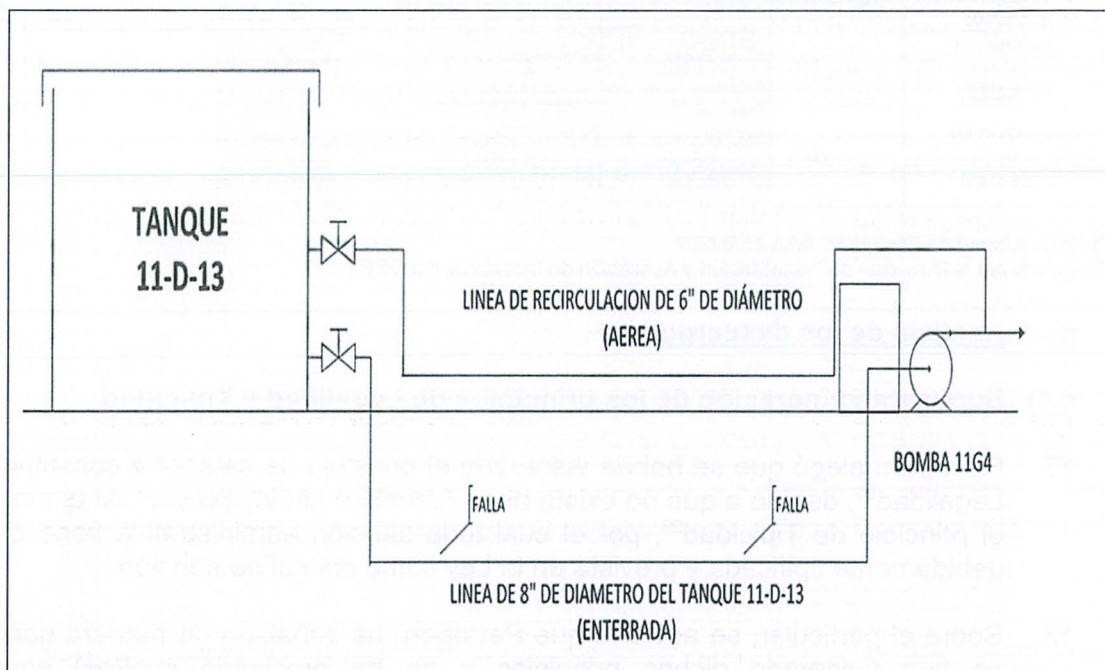
Diagrama del Tanque 11-D-13 del Terminal Bayóvar

Supervisión, el 14 de octubre del 2015 en el Terminal Bayóvar se produjo la fuga de 3763,20 galones de petróleo crudo a través de dos (2) orificios en la línea de 8" de diámetro ubicada en el área estanca del Tanque del 11-D-13, los cuales se originaron por la presencia de corrosión externa (pérdida de recubrimiento) y corrosión interna de dicha línea. A continuación, se muestra un diagrama del Tanque 11-D-13 del Terminal Bayóvar en el que se aprecia las fallas en la línea 8" de diámetro:

27. De la evaluación conjunta de los medios probatorios, se verifica que el 14 de octubre del 2015 en el Terminal Bayóvar se produjo la fuga de 3763,20 galones de petróleo crudo a través de dos (2) orificios en la línea de 8" de diámetro ubicada en el área estanca del Tanque del 11-D-13, los cuales se originaron por la presencia de corrosión externa (pérdida de recubrimiento) y corrosión interna de dicha línea, por ende, por la falta de mantenimiento preventivo de dicha tubería.

por la presencia de corrosión externa (pérdida de recubrimiento) y corrosión interna en la tubería.

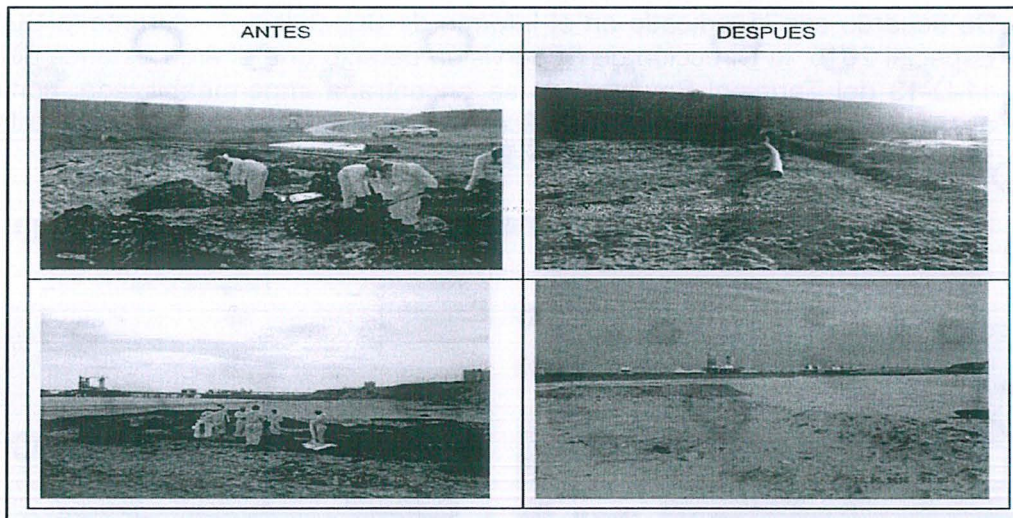
58. En ese sentido, se concluye que Petroperú no ha acreditado la realización del mantenimiento preventivo de la tubería de 8" de diámetro de la zona estanca del tanque 11-D-13, de acuerdo a lo establecido en su PAMA, con anterioridad a la ocurrencia de la emergencia ambiental del 14 de octubre del 2015.
59. Cabe indicar que, el hecho imputado en análisis genera un daño potencial a la fauna, toda vez que la fuga de 3763,20 galones de petróleo crudo ocurrido el 14 de octubre del 2015, discurrió por la instalación industrial del Terminal Bayóvar y salió fuera de esta, impactando la playa y el cauce de una quebrada, según se aprecia de la información remitida por el propio administrado, la cual se muestra a continuación⁸⁷:

60. Es preciso señalar que la playa es parte del ecosistema marino, en el que habitan especies tales como los crustáceos (cangrejos de playa arenosa, entre otros), diversos tipos de moluscos y aves que se alimentan de los anteriores⁸⁸. En consecuencia, al haberse impactado negativamente el hábitat de las citadas especies se considera que generaría un daño potencial a la fauna de la zona.

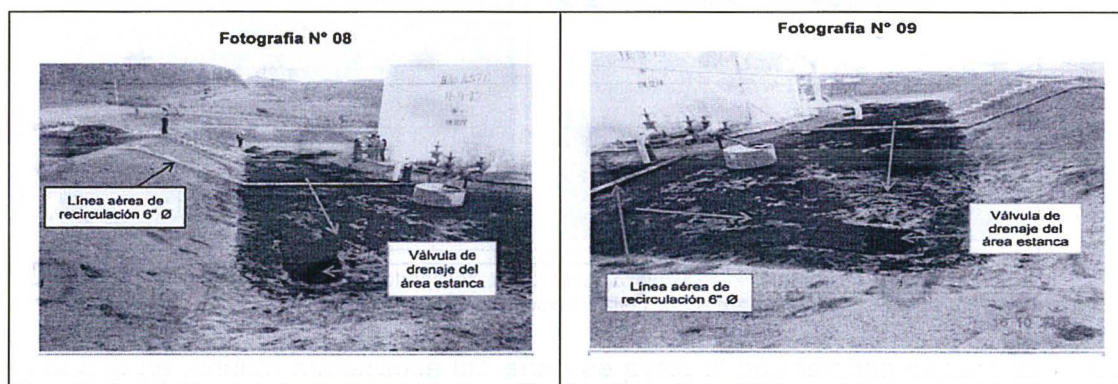
Fotografías adjuntas en el Informe de Supervisión

63. De acuerdo con lo indicado en el Informe de Supervisión⁸⁹, durante la Supervisión Especial 2015, la Dirección de Supervisión detectó que el área estanca del Tanque 11-D-13 del Terminal Bayóvar, no se encontraba impermeabilizada, conforme se observa en los registros fotográficos N° 8 y 9 que obran en el Informe de Supervisión⁹⁰.

82. A su vez, la ausencia de un medio de impermeabilización en el área estanca del Tanque 11-D-13 del Terminal Bayóvar permite que eventuales derrames y fugas de hidrocarburo entren en contacto con el suelo, generando un daño potencial a la flora y fauna, en la medida que al causar impactos negativos al componente suelo, afectaría los ecosistemas que lo habitan. Tales impactos negativos pueden ser la inhibición de la actividad de la microflora (bacterias, hongos, protozoos, etc.)¹⁰⁹ y daño potencial a la microfauna¹¹⁰ y mesofauna¹¹¹ que viven dentro o sobre el suelo.

Conducta infractora	Medida Correctiva		
	Obligación	Plazo de cumplimiento	Forma para acreditar el cumplimiento
Petróleos del Perú - Petroperú S.A., realizó un inadecuado almacenamiento de hidrocarburos, al haberse detectado que el área estanca del Tanque 11-D-13 del Terminal Bayóvar del Oleoducto Norperuano no se encontraba impermeabilizada.	Petróleos del Perú - Petroperú S.A., deberá acreditar que el área estanca del Tanque 11-D-13, se encuentra debidamente impermeabilizada ; de tal manera que, en caso de fugas y/o derrames de hidrocarburos, no tengan contacto con el suelo natural.	En un plazo no mayor al 31 de diciembre del año 2019, contados a partir del día siguiente de la notificación de la presente resolución.	En un plazo no mayor de cinco (5) días hábiles, contados a partir del día siguiente de vencido el plazo para cumplir con la medida correctiva, el administrado deberá presentar ante la Dirección de Fiscalización y Aplicación de Incentivos del Organismo de Evaluación y Fiscalización Ambiental: a) Informes de seguimiento del proceso y avance de las actividades para ejecutar el cumplimiento de la impermeabilización del área estanca del tanque 11-D-13 dentro de la fecha señalada, con una frecuencia trimestral. b) Un informe que contenga la memoria descriptiva del trabajo de impermeabilización del área estanca del Tanque 11-D-13 y registros fotográficos de los trabajos efectuados debidamente fechados y con coordenadas UTM WGS84.

119. Cabe indicar que, la medida correctiva está orientada a verificar que el administrado ejecute las actividades para la debida impermeabilización del área estanca del Tanque 11-D-13 del Terminal Bayóvar, con el fin de que en caso de fugas y/o derrames de hidrocarburos, no tengan contacto con el suelo natural.
120. A efectos de fijar el plazo razonable para el cumplimiento de la medida correctiva, se

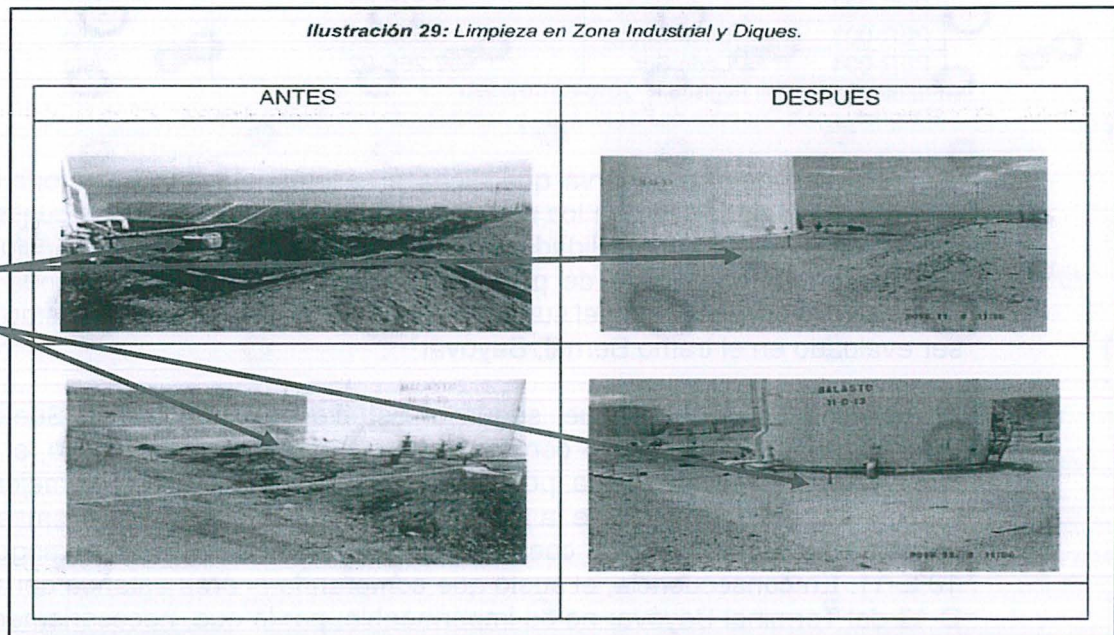
Registros fotográficos contenidos en el Informe Final

73. En esa misma línea, de la revisión del Informe Final presentado por el propio administrado, se advierte que se retiraron un total de 319.85 toneladas de suelo impregnado con hidrocarburos proveniente del área estanca del Tanque 11-D-13; asimismo, en el citado Informe, se evidencia la falta de impermeabilización del piso del área estanca, puesto que el hidrocarburo derramado se ha infiltrado al suelo produciendo la impregnación con hidrocarburo de 319.85 toneladas de suelo, conforme se observa de los siguientes registros fotográficos¹⁰⁴ y del resumen de pesos de residuos de acuerdo a la zona de recolección¹⁰⁵, que se muestran a continuación:

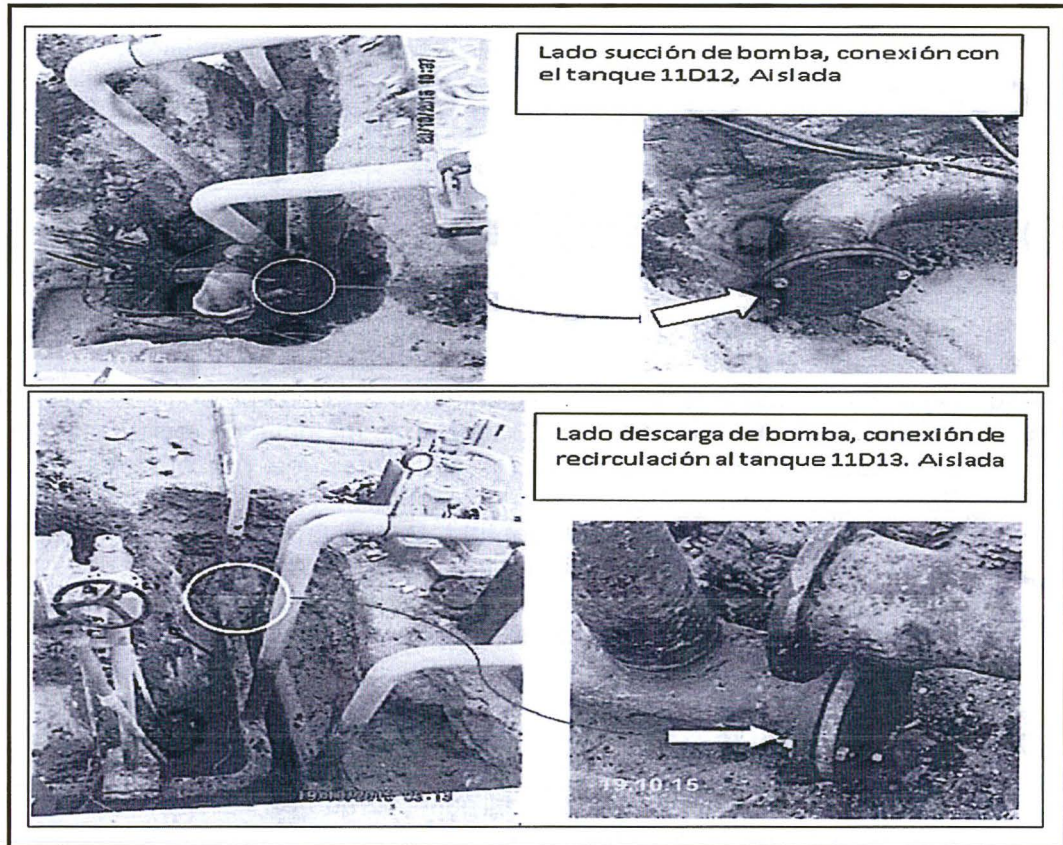
- 102. Asimismo, Petroperú indicó que el Tanque 11-D-13 del Terminal Bayóvar, actualmente se encuentra con producto recuperado de la poza de Crudo y cuenta con un volumen de 8,000 barriles con la siguiente característica de API:16.00 BSW: 1.300%, PTB: 146.44, y que a partir del 21 de octubre del 2015 desinstaló la tubería de 8" diámetro que conecta la salida del tanque 11-D-13 con la Línea de Embarque, siendo que dicho tanque se encuentra desde esa fecha aislado del sistema de línea, por lo que no se realiza ningún tipo de operación de transferencia, embarque, ni de recepción, conforme se aprecia a continuación:

- 103. En la Audiencia de Informe Oral N° 2, Petroperú señaló que (i) cambió la tubería de 8" de diámetro (este hecho lo afirmaron los supervisores de campo y es mencionado en la Resolución Subdirectoral); (ii) retiró el producto del tanque 11-D-13, eliminado la posibilidad de un eventual derrame de dicho producto; y, (iii) restableció la operatividad del Tanque 11-D-13 del Terminal Bayóvar.
- 104. De todo lo expuesto, y de la evaluación de los medios probatorios presentados por el administrado, se tiene que acreditó la corrección de los efectos de la conducta infractora, por lo que no correspondería el dictado de una medida correctiva.
- 105. En consecuencia, en la medida que se acreditó el cese de la conducta infractora, no corresponde ordenar medidas correctivas en este extremo, en estricto cumplimiento de lo dispuesto en el artículo 22° de la Ley del SINEFA.
