EXPEDIENTE N° : 268-2016-OEFA/DFSAI/PAS
ADMINISTRADO : TRANSPORTADORA DE GAS DEL PERÚ S.A.¹
UNIDAD FISCALIZABLE : PROGRESIVA KP 409+564 DEL SISTEMA DE
TRANSPORTE DE LÍQUIDOS DE GAS NATURAL
UBICACIÓN : DISTRITO DE TAMBO, PROVINCIA DE HUAYTARA Y
DEPARTAMENTO DE HUANCAMELICA
SECTOR : HIDROCARBUROS LIQUIDOS
MATERIA : MEDIDAS DE PREVENCIÓN
MEDIDAS DE MITIGACIÓN
MONITOREOS AMBIENTALES
RESPONSABILIDAD ADMINISTRATIVA
ARCHIVO

Lima, 16 AGO. 2018

III.1 Hecho imputado N° 1: Transportadora de Gas del Perú S.A. no adoptó las medidas de prevención y mitigación para evitar y/o minimizar los impactos negativos en el suelo ocasionados por el derrame de líquidos de gas natural ocurrido el 11 de junio del 2014 a la altura del Kp. 409+564 del poliducto de líquidos de gas natural del Sistema de Transporte por Ductos

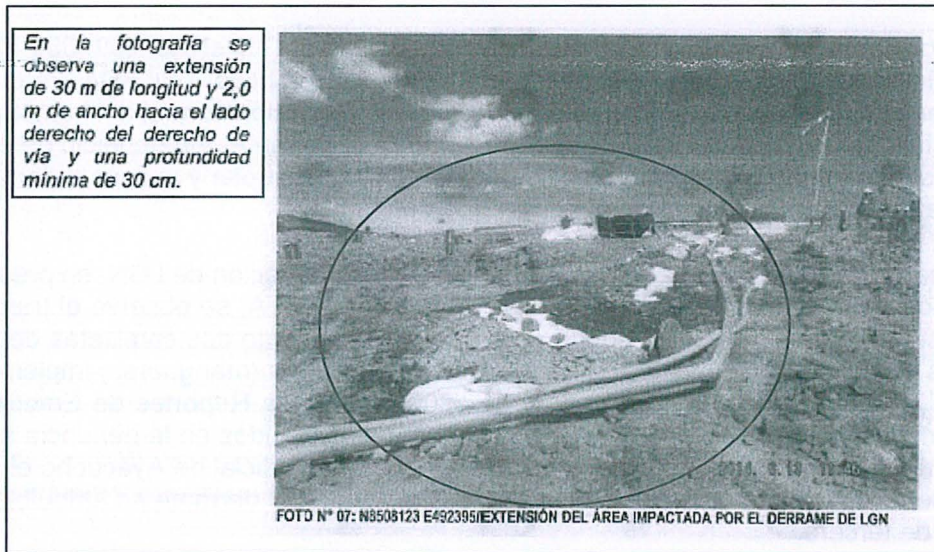
Fotografía N° 07 del Registro Fotográfico²⁹

Fuente: Acta de Supervisión S/N

59. Sin embargo, el administrado señaló en su Reporte Final de Emergencia Ambiental, presentado el 25 de junio de 2014, que el área involucrada concerniente al derrame correspondía a 500 m², es decir, a la fecha de presentación del referido reporte el área impactada habría incrementado.

60. En ese sentido, se descarta lo señalado por el administrado respecto a las condiciones favorables de la zona y eficacia del sistema de contención en la limitación del área afectada, toda vez que, contrariamente a lo señalado por TGP desde la supervisión a la fecha de presentación del Reporte Final de Emergencias Ambientales, el área impactada sufrió un incremento de 60 m² a 500 m²³⁰.
