Organismo de Evaluación y Fiscalización Ambiental

Resolución Directoral N° 1912-2018-OEFA/DFAI

Expediente N° 1945-2017-OEFA/DFSAI/PAS

III.1 **Único hecho imputado:** Pluspetrol Corporation no adoptó medidas de prevención para evitar la generación de impactos ambientales negativos producto del derrame de veintiocho (28) barriles de diésel a la altura del Kp. 5+350 de la línea de Conducción Tramo Malvinas – San Martín 1

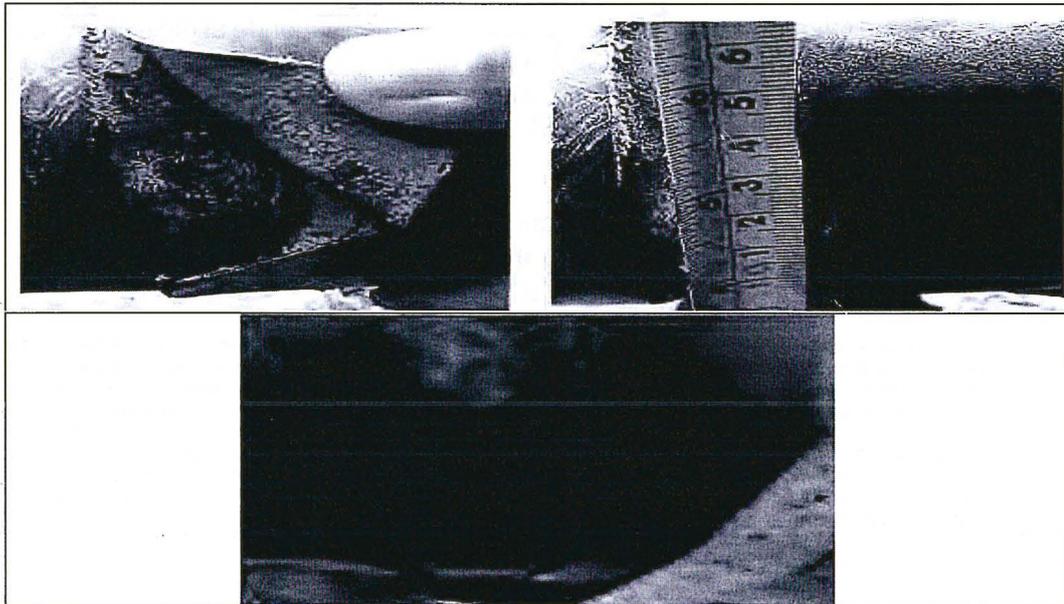
**Tabla N° 1: Fotografías adjuntas al Reporte final de Emergencias Ambientales**

16. Asimismo, de acuerdo al Reporte final de Emergencias Ambientales presentado al OEFA el 18 de mayo del 2016 mediante la Carta PPC-MA-16-0327<sup>19</sup>, se advierte que el derrame del 19 de abril del 2016 se produjo por dos (2) rajaduras de 4 y 7 centímetros de longitud, respectivamente, y una (1) fisura visible de 0.8 centímetros, en el ducto de 4", a 1.5 metros de la junta soldada J22 (cuerpo de la tubería), debido a que este sector de la tubería se encontraba dañado en su recubrimiento<sup>20</sup>, conforme se observa de las siguientes fotografías adjuntas al citado reporte:

*"La falla se encontró en el Km 5+350 del derecho de vía del diésel ducto (Anexo 1), a 1.5 m. de la junta soldada J22 (cuerpo de la tubería). En este sector se encontró dañado el recubrimiento. La falla consiste de dos rajaduras de 4cm y 7cm y una fisura visible de 0.8cm, casi alineadas circunferencialmente, como se puede ver en la fotografía N° 2, 3 y 4".*

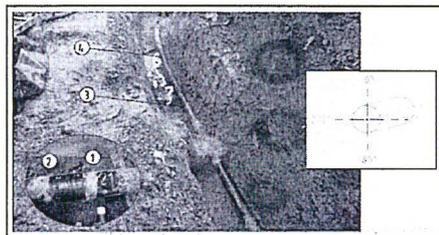
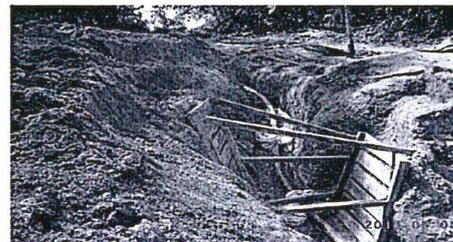
**Fotografías del punto de punto de falla**

- 43. Ahora, si bien el administrador indica que el agrietamiento de la tubería es un daño localizado que no es propio del material de la tubería (API 5L X42) y que la falla se debió por "Stress Corrosión Cracking", el cual es muy difícil de detectar por

tratarse de microfisuras, siendo esta una única falla relacionada a dicho evento poco conocido<sup>39</sup>.

- 44. Al respecto, se debe indicar que conforme lo señaló el administrado en la audiencia de informe oral, este fenómeno se presenta ante la presencia de medios corrosivos, material susceptible y tensiones de tracción, por lo que siendo el administrado conector de sus instalaciones y las condiciones donde se ubican las tracciones en la tubería debió adoptar las medidas necesarias de manera oportuna a fin de evitar que se produzcan fisuras en el diéselducto de modo que puedan evitar un derrame de diésel, considerando que el ducto de 4” que en el punto donde ocurrió la falla se encontraba enterrado, bajo tensión de tracción (tensión inducida) por la configuración del terreno, siendo ducto curvado.
