Resolución Directoral N.º 1914-2018-OEFA/DFAI

Expediente N.º 0385-2018-OEFA/DFAI/PAS

EXPEDIENTE : 0385-2018-OEFA/DFAI/PAS
 ADMINISTRADO : CONSORCIO DE INGENIEROS EJECUTORES
 MINEROS S.A.¹
 UNIDAD FISCALIZABLE : TACAZA
 UBICACIÓN : DISTRITO DE SANTA LUCIA, PROVINCIA DE
 LAMPA, DEPARTAMENTO DE PUNO
 SECTOR : MINERÍA
 MATERIA : RESPONSABILIDAD ADMINISTRATIVA SIN
 MEDIDA CORRECTIVA
 ARCHIVO

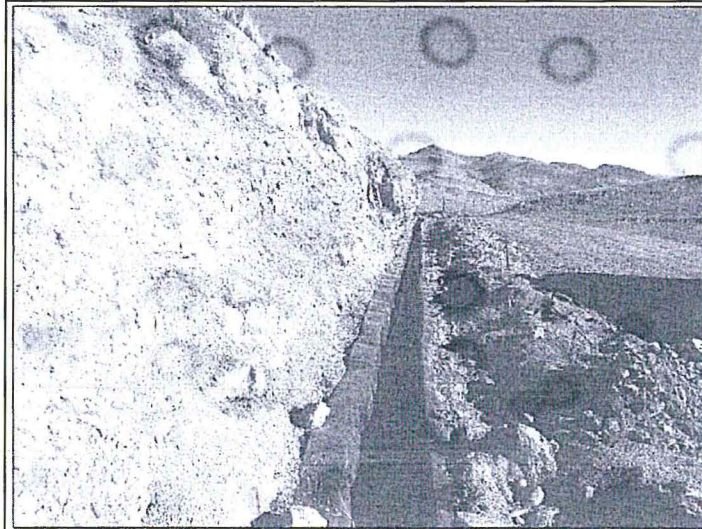
Cancha de Mineral con sistema de drenaje superficial

Fotografía N° 9: Canal de coronación impermeabilizado.

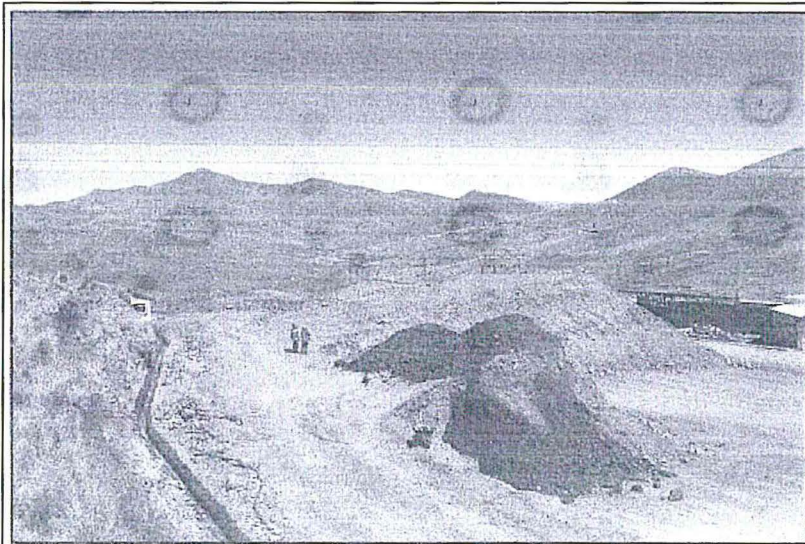
Accesos a la Cancha de Mineral con sistema de drenaje superficial

Fotografía N° 14: Canales de derivación impermeabilizados.

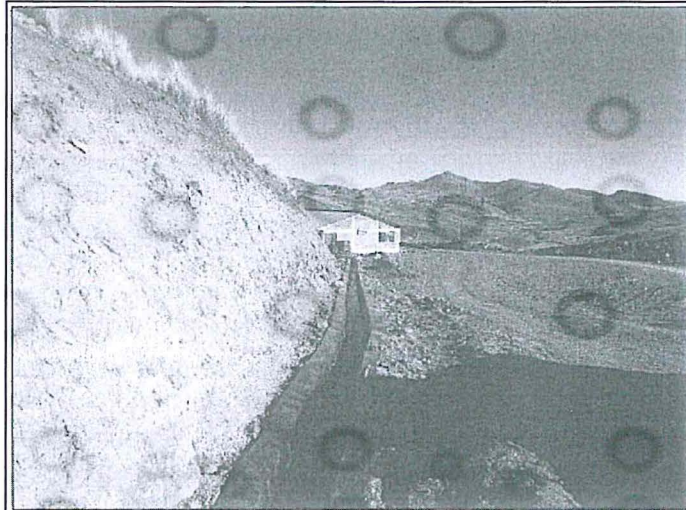
Depósito de desmonte lado Oeste con sistema de drenaje superficial

Fotografía N° 11: Canal de coronación impermeabilizado.

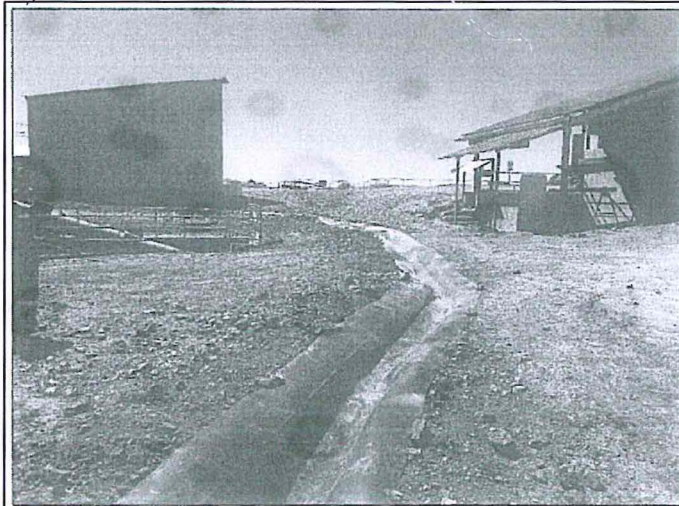
Planta Concentradora con sistema de drenaje superficial

Fotografía N° 13: Canal de coronación impermeabilizado.

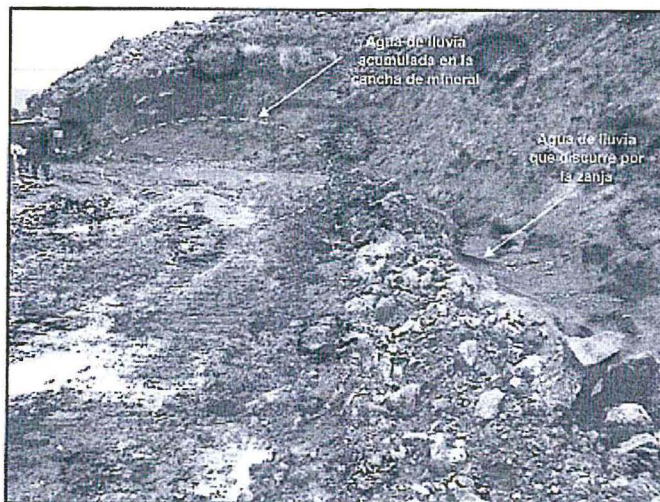
Surco formado en la zona de la cancha de mineral

Fotografía N°09: Vista fotográfica donde se aprecia la cancha de mineral de baja ley, aquí se observa una zanja al lado de la cancha por donde discurre el agua de escorrentía.

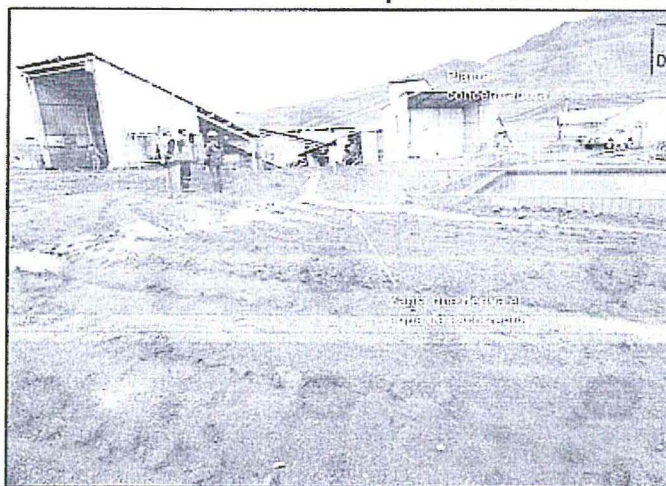
Escorrentías en la zona de planta concentradora

Fotografía N°14: Vista fotográfica de la planta concentradora donde se aprecia una zanja que deriva el agua de escorrentía hacia la vía de acceso.

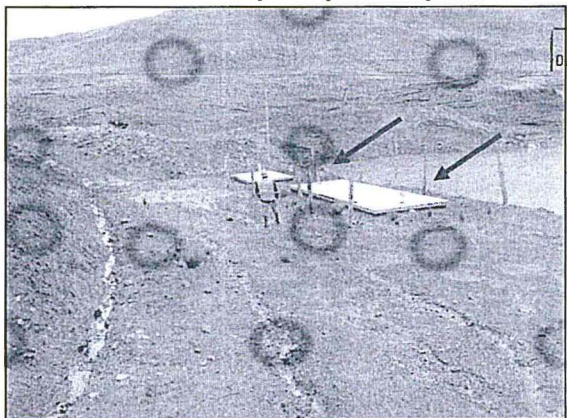
Vista del tanque – pozo séptico

Fotografía N°40: Tanque séptico ubicado en las coordenadas Datum WGS 84 N: 8271214 E: 315039.

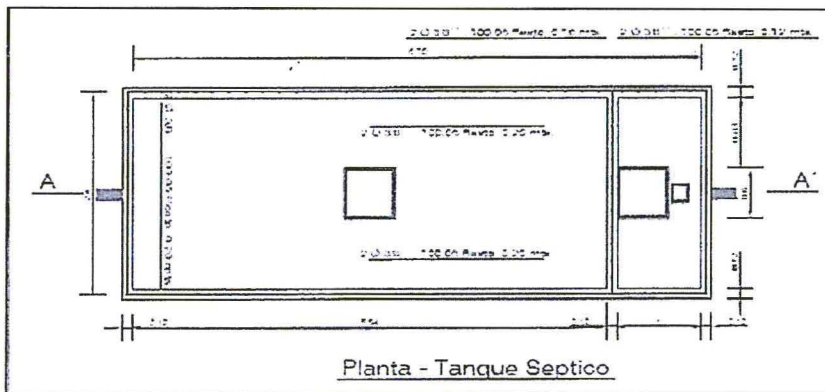
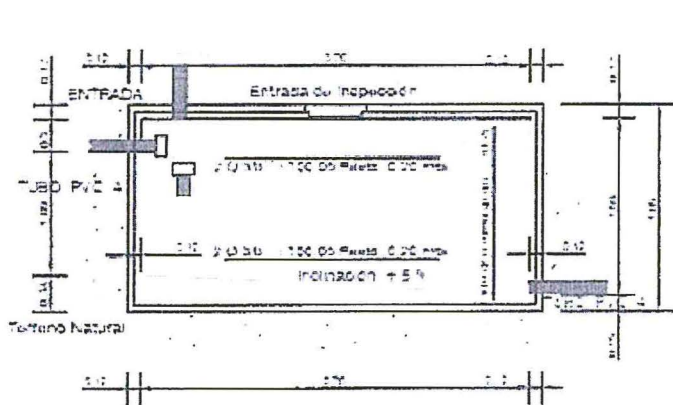
Extracto de los planos de la memoria descriptiva del tanque – pozo séptico

Supervisión. Dentro del círculo se observa la tubería de descarga de la poza de percolación, para la infiltración del efluente hacia cursos de agua subterránea.

73. Por otro lado, podría ser una filtración o afloramiento a zonas cercanas del componente, producto de la sobrecarga del tanque – pozo séptico o daño en la estructura, ante la falta de mantenimiento del componente (retiro de lodos, revisión de la idoneidad de la estructura).

74. Incluso, la tubería a la que se hace referencia en el hecho detectado, podría haber sido instalada de manera errónea en superficie, puesto que la poza de percolación considera la instalación de una tubería de descarga, pero a nivel subterráneo, para favorecer la infiltración del efluente en el terreno y su purificación antes de entrar en contacto con un cuerpo de agua subterránea.
