Resolución Directoral N° 2023-2018-OEFA/DFAI

Expediente N° 136-2018-OEFA/DFAI/PAS

EXPEDIENTE N° : 136-2018-OEFA/DFAI/PAS
ADMINISTRADO : COMPAÑÍA MINERA ZAHENA S.A.C.¹
UNIDAD FISCALIZABLE : ATASPACA
UBICACIÓN : DISTRITOS DE PACHIA Y PALCA, PROVINCIA Y
DEPARTAMENTO DE TACNA
SECTOR : MINERÍA
MATERIA : INCUMPLIMIENTO DE INSTRUMENTO
RESPONSABILIDAD ADMINISTRATIVA CON
MEDIDA CORRECTIVA

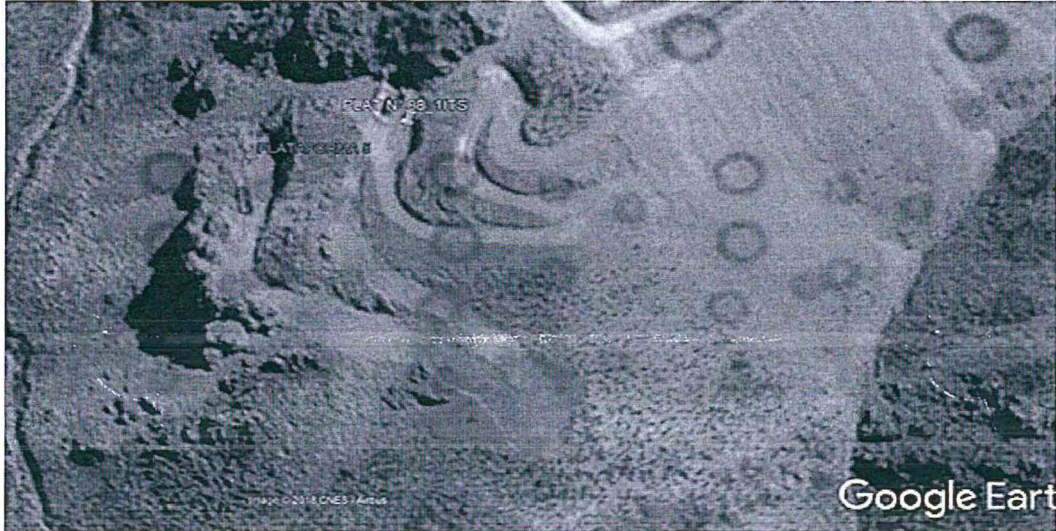
Imagen satelital de la plataforma N° 08 y de la detectada durante la supervisión

- 29. En esa línea, si bien es cierto que la plataforma objeto de imputación se encuentra a menos de 50 metros de la plataforma N° 08 consignada en el ITS Ataspaca I, cuando se georreferencia las coordenadas de las plataformas en el aplicativo Google Earth, se observa en la imagen satelital que el administrado implementó dos plataformas, conforme se muestra a continuación:

- 30. En consecuencia, toda vez que en el área contemplada para implementar la plataforma N° 08 se encuentra habilitada una plataforma, la plataforma objeto de imputación configura una nueva plataforma que no se encuentra contemplada en un instrumento de gestión ambiental; por tanto, lo alegado por el administrado ha sido desvirtuado.

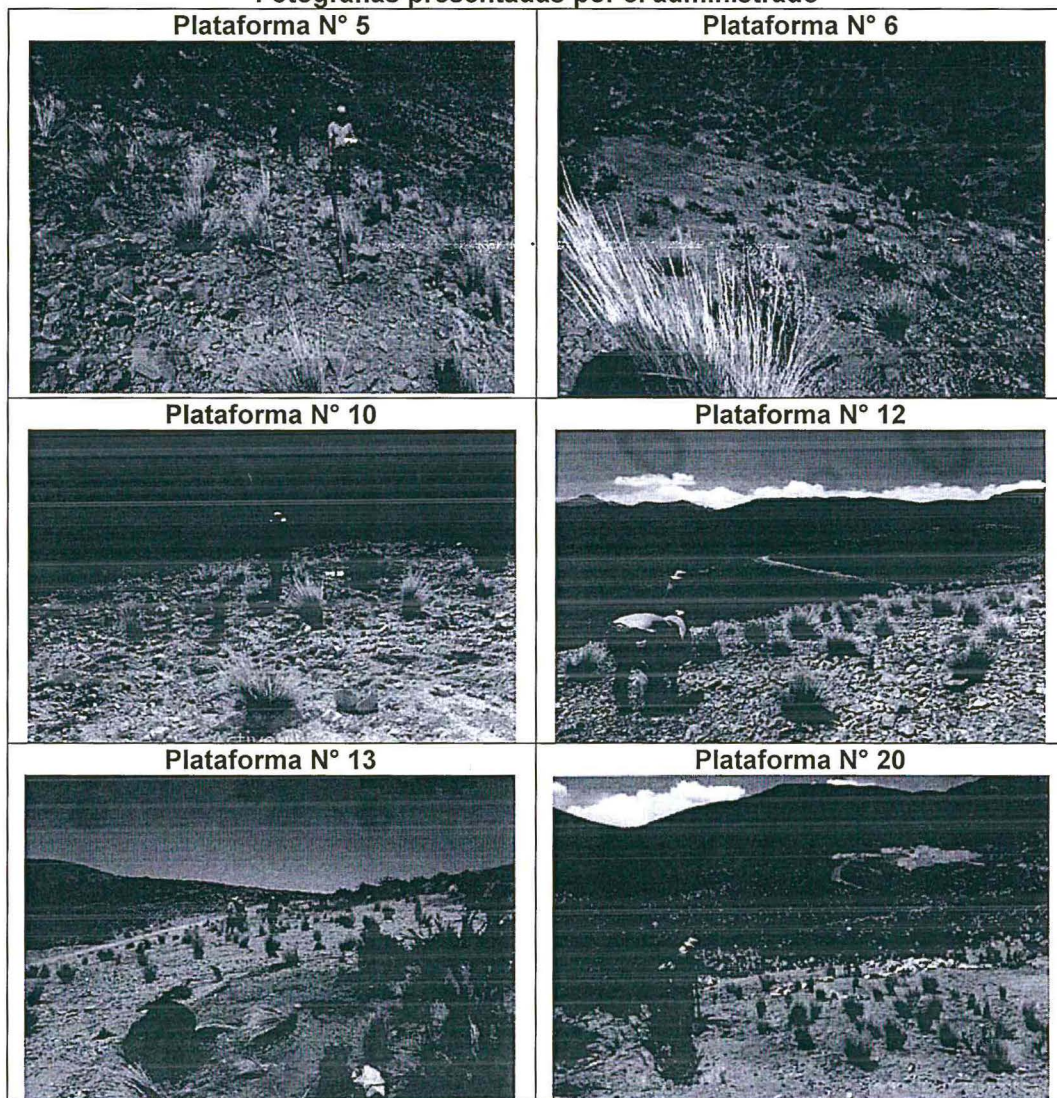
Fotografías presentadas por el administrado

- 63. En esa línea, alega que habría acreditado la subsanación voluntaria del presente hecho imputado antes del inicio del PAS; por lo que, sostiene que corresponde se le exima de responsabilidad.
- 64. Al respecto, de la revisión de las fotografías presentadas por el administrado, se advierte que no muestran toda el área de las plataformas -la extensión de cada plataforma abarca un área de 150 m² (15m x 10m)-; y, de las fotografías presentadas por el administrado no se puede advertir eficientemente, la totalidad del área -no son panorámicas-. Por tanto, no son un medio idóneo para acreditar la subsanación de la conducta infractora analizada, conforme se verifica a continuación.

- 65. En relación a las plataformas N° 7 y 9, se precisa que durante la Supervisión Regular 2017, se observó que las áreas aledañas a dichas plataformas presentan cobertura vegetal, lo cual desvirtúa la afirmación referida a que las características de la zona limitan la formación de cobertura vegetal.
- 66. Respecto a la plataforma N° 11, de la revisión de la fotografía presentada por el administrado contrastada con el material fotográfico obtenido durante la Supervisión Regular 2016, se advierte que el administrado realizó avance en la

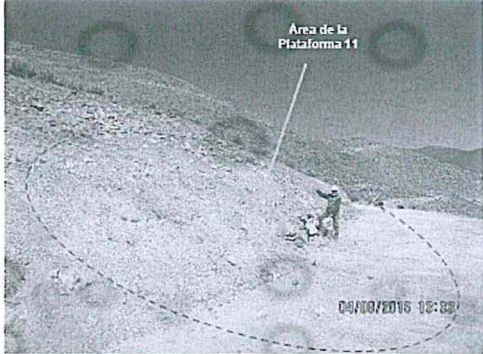
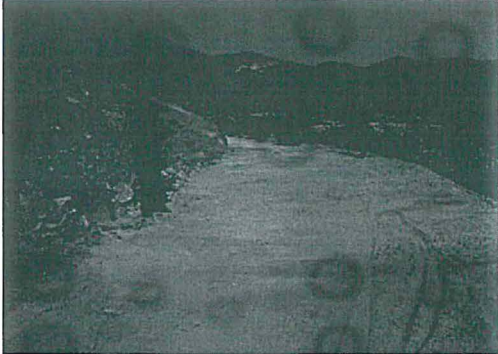
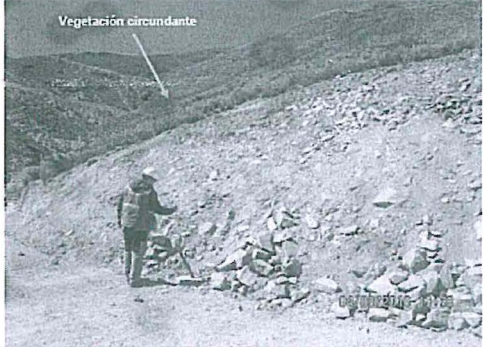
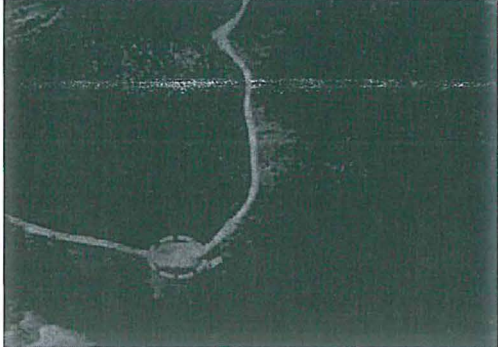
Plataforma N° 11

- 67. Teniendo en cuenta lo antes mencionado, queda acreditado que el administrado no ha subsanado la conducta infractora analizada; por lo que, no corresponde que se le exima de responsabilidad.

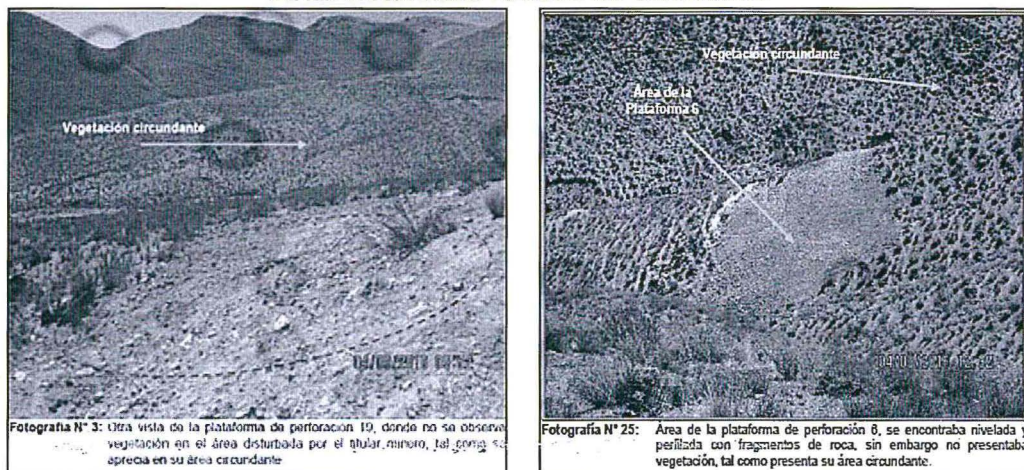
Zona disturbada vs zona no disturbada

71. En las áreas aledañas a las plataformas objeto de imputación, se advierte cobertura vegetal; por tanto, no es cierto que en la zona no había vegetación, ésta existía, lo cual se puede apreciar en las fotografías tomadas durante las acciones de supervisión, en las que se advierte el contraste de la vegetación entre la zona no disturbada y la zona disturbada, como se muestra a continuación:

72. Teniendo en cuenta lo antes mencionado, lo alegado por el administrado ha quedado desvirtuado.
73. Finalmente, el administrado señala que las comunidades campesinas Caplina y Ataspaca suscribieron Actas de conformidad, mediante las cuales dan su aceptación y conformidad a las áreas remediadas del proyecto de exploración; por tanto, alega que no ha existido un descuido que perjudique o pueda perjudicar la flora o fauna, o a los terrenos comunales de las referidas comunidades campesinas.
