EXPEDIENTE N° : 2436-2017-OEFA/DFSAI/PAS
ADMINISTRADO : PETRÓLEOS DEL PERÚ – PETROPERÚ S.A.¹
UNIDAD FISCALIZABLE : KILOMETRO 569+825 DEL TRAMO II DEL OLEODUCTO NORPERUANO
UBICACIÓN : DISTRITO DE COLASAY, PROVINCIA DE JAEN, DEPARTAMENTO DE CAJAMARCA
MATERIAS : MEDIDAS DE PREVENCIÓN
REQUERIMIENTO DE INFORMACIÓN
RESPONSABILIDAD ADMINISTRATIVA
MEDIDAS CORRECTIVAS
REGISTRO DE ACTOS ADMINISTRATIVOS
ARCHIVO

Lima, 29 AGO. 2018

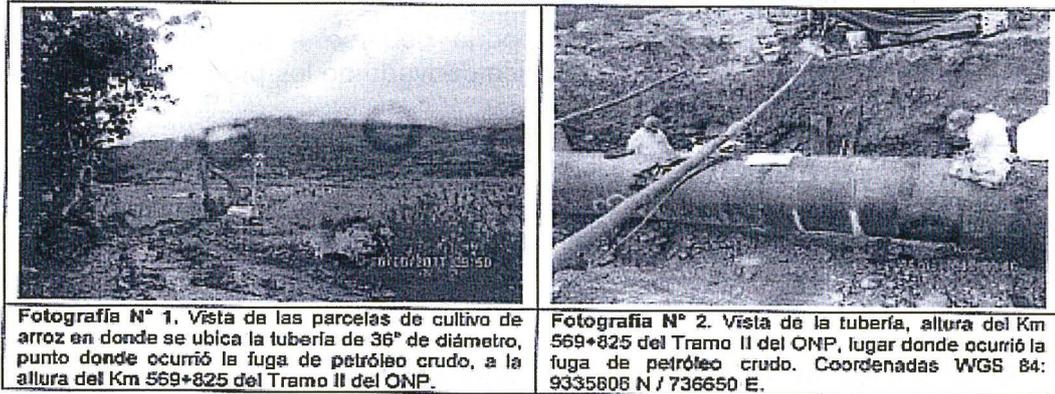
Registro Fotográfico N° 1: Zona del incidente ambiental

- La causa del derrame fue debido a la corrosión externa tipo *Pinhole*, de aproximadamente 0.8 mm de diámetro.
- El origen de dicha corrosión, podría deberse a un deterioro puntual del recubrimiento y a un ataque químico derivado de los productos del proceso de siembra de arroz.
- La inspección MFL – Magnetic Flux Leak, por pérdida de espesor de la tubería en el tramo Estación 7 (Km. 518) – Estación 9 (Km. 649), fue realizada en el año 2015 por la empresa LIN SCAN.
- Las anomalías por pérdida de espesor tipo *Pinhole* no pueden ser caracterizadas (profundidad, largo y ancho) durante la fase de interpretación de registros.

ocurrió el derrame de petróleo crudo del 23 de mayo del 2017, producto del *Pinhole* en la tubería, conforme se aprecia a continuación:

Fotografía N° 1. Vista de las parcelas de cultivo de arroz en donde se ubica la tubería de 36" de diámetro, punto donde ocurrió la fuga de petróleo crudo, a la altura del Km 569+825 del Tramo II del ONP.

Fotografía N° 2. Vista de la tubería, altura del Km 569+825 del Tramo II del ONP, lugar donde ocurrió la fuga de petróleo crudo. Coordenadas WGS 84: 9335806 N / 736650 E.

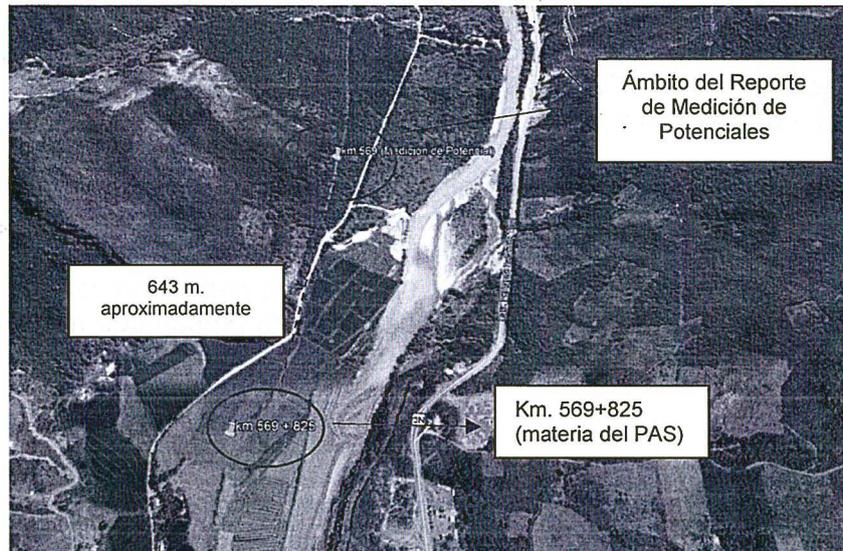
Imagen correspondiente al punto de medición del potencial más próximo al punto de falla

72. Sobre el particular, se verifica que el cuadro del Reporte de Medición de Potenciales, constituye un listado de lecturas de potenciales en diferentes progresivas. El punto de lectura más cercano al derrame de petróleo crudo del 23 de mayo del 2017 en el Km. 569 + 825 del Tramo II del ONP (736819E; 9336433N), guarda una distancia de 643 metros aproximadamente, conforme se aprecia a continuación:

Imagen Captada de Google Earth - aproximadamente 643 metros.
