Resolución Directoral N° 2068-2018-OEFA/DAI

Expediente N° 1578-2018-OEFA/DAI/PAS

**EXPEDIENTE N°** : 1578-2018-OEFA/DAI/PAS  
**ADMINISTRADO** : SOUTHERN PERÚ COPPER CORPORATION,  
SUCURSAL DEL PERÚ <sup>1</sup>  
**UNIDAD FISCALIZABLE** : TOQUEPALA  
**UBICACIÓN** : DISTRITO DE ILABAYA, PROVINCIA DE JORGE  
BASADRE, DEPARTAMENTO DE TACNA  
**SECTOR** : MINERÍA  
**MATERIA** : ARCHIVO

**III.1. Hecho imputado N° 1: El titular minero no implementó el sistema de conducción para la derivación del agua de escorrentía del cerro Buitreras y Toquepala, así como, las acciones de mantenimiento de dicho sistema, incumpliendo su instrumento de gestión ambiental.**

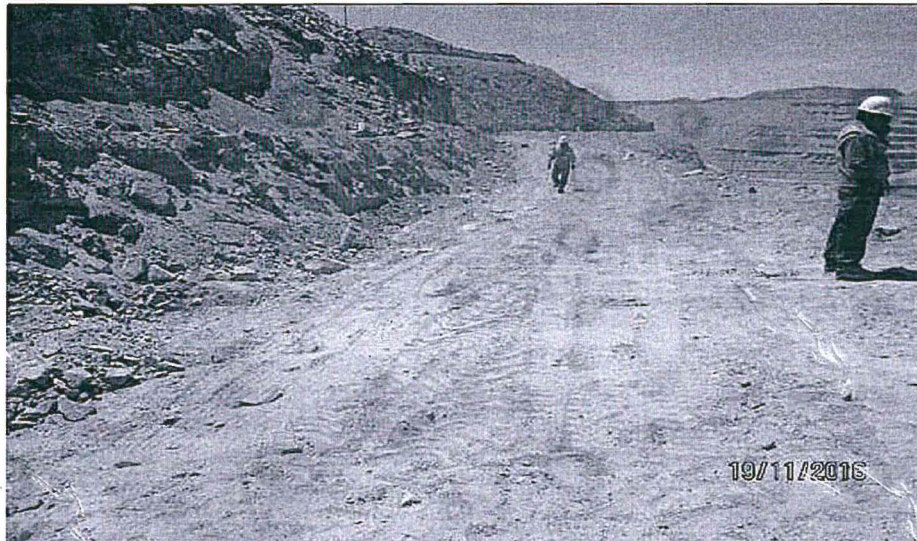
#### Cerro Buitreras

Fotografía N° 125. Hallazgo N° 1: Vista de la zona en el cual se ubica el canal de derivación de agua de escorrentía en el cerro Buitreras, se observa que esta nivelado tipo vía, no observándose canal alguno.

- En la zona del canal de coronación del cerro Buitreras se observó nivelado (tipo vía de acceso), presentando acumulación de material rocoso en uno de sus extremos: no contaba con un sistema de conducción para la derivación del agua de escorrentía.
- El canal ubicado en el cerro Toquepala, no contaba con un sistema de conducción para la derivación del agua de escorrentía.

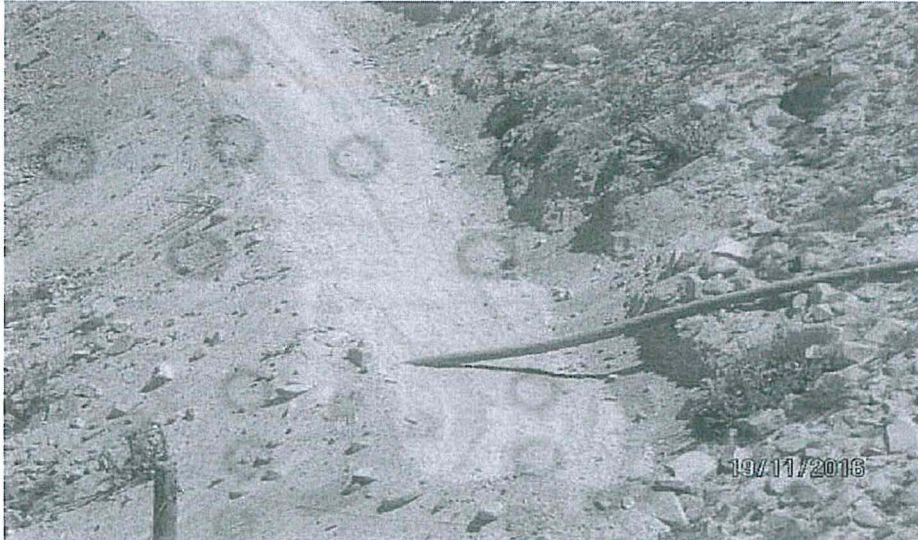
Cerro Toquepala

Fotografía N° 130. Hallazgo N° 1: En la zona del cerro Toquepala no se observa que exista un sistema de conducción del agua de escorrentía, en la foto se observa que no tiene continuidad la zona que podría ser el canal.

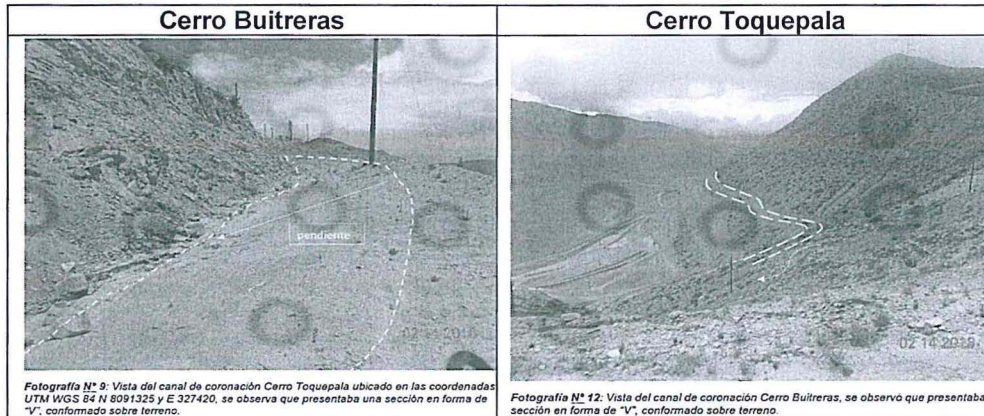
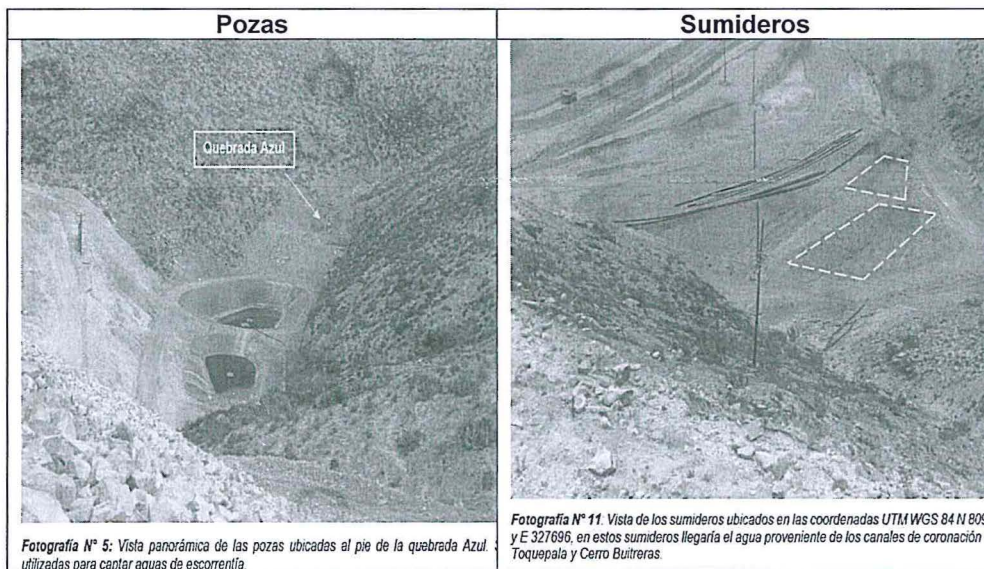
21. Lo constatado por la DSEM se sustenta en las Fotografías N° 2, 3, 4, 5, 9, 10, 11, 12 y 13 del Informe de Supervisión 2018, de las cuales se observa a continuación, las siguientes:<sup>16</sup>

22. Del análisis realizado al Informe de Supervisión 2018, se advierte que Southern cumplió con implementar el sistema de conducción para la derivación del agua de escorrentía del cerro Buitreras y Toquepala, de acuerdo a lo establecido en su instrumento de gestión ambiental.
23. En ese sentido, el administrado subsanó la conducta infractora con anterioridad al inicio del presente PAS, esto es, con anterioridad al 6 de junio del 2018 (fecha en que se le notificó el inicio del procedimiento sancionador).
24. Sobre el particular, el Texto Único Ordenado de la Ley N° 27444, Ley del Procedimiento Administrativo General, aprobado por el Decreto Supremo N° 006-2017-JUS (en adelante, **TUO de la LPAG**)<sup>17</sup> y el Reglamento de Supervisión del Organismo de Evaluación y Fiscalización Ambiental, aprobado mediante Resolución de Consejo Directivo N° 005-2017-OEFA/CD, modificado mediante

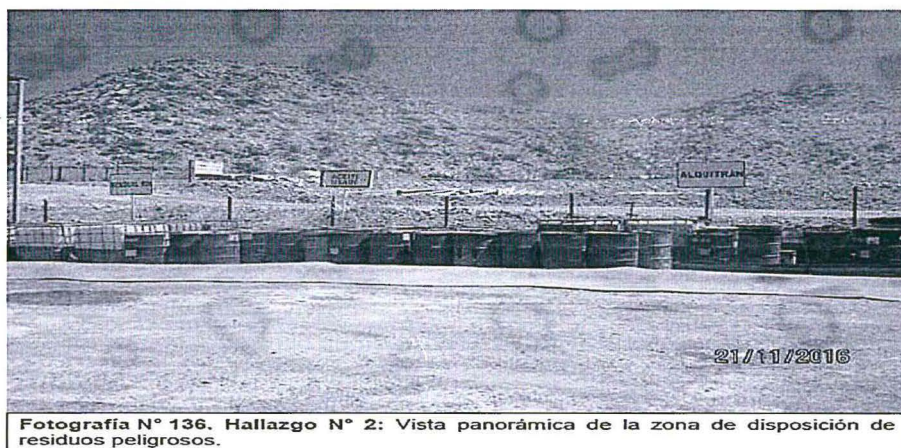
45. De conformidad con lo consignado en el Informe de Supervisión, la DSEM verificó, durante la Supervisión Regular 2016, en la zona de almacenamiento central de residuos sólidos, ubicada en las coordenadas UTM WGS 84 N: 8091679 E: 325393, un área en la que se disponía residuos peligrosos sobre una especie de bandeja coberturada con geomembrana (cilindros conteniendo aceites usados, grasas y alquitrán), la cual no contaba con techo de protección, incumpliendo lo establecido en la normativa ambiental<sup>23</sup>.

46. Lo constatado por la DSEM se sustenta en las fotografías N° 134, 135 y 136 del Informe de Supervisión, de las cuales se observa a continuación, la siguiente:<sup>24</sup>

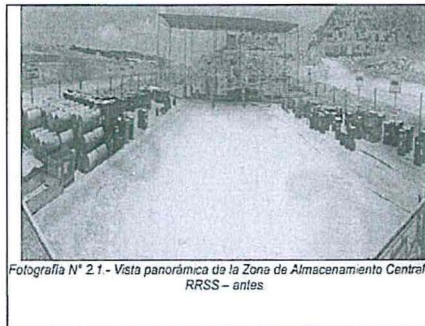
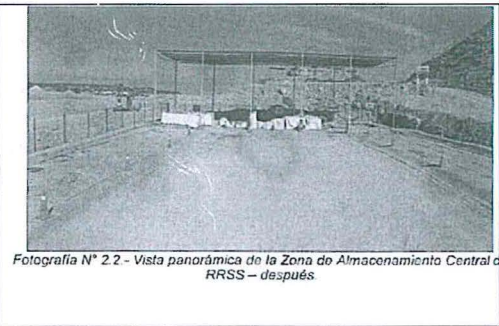
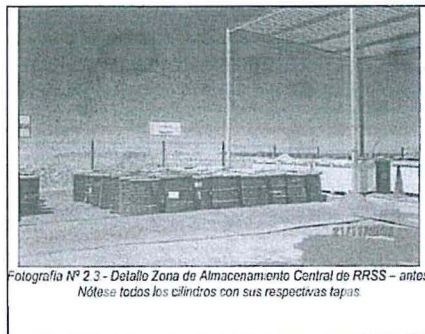
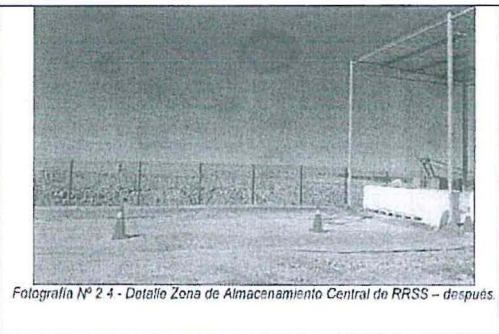
- (ii) Asimismo, en el escrito de descargos 2017, el administrado adjuntó las fotografías que evidencian el retiro de los residuos peligrosos (cilindros conteniendo aceites usados, grasas y alquitrán) que no contaba con techo de protección, materia del presente hecho imputado, conforme se observa a continuación:

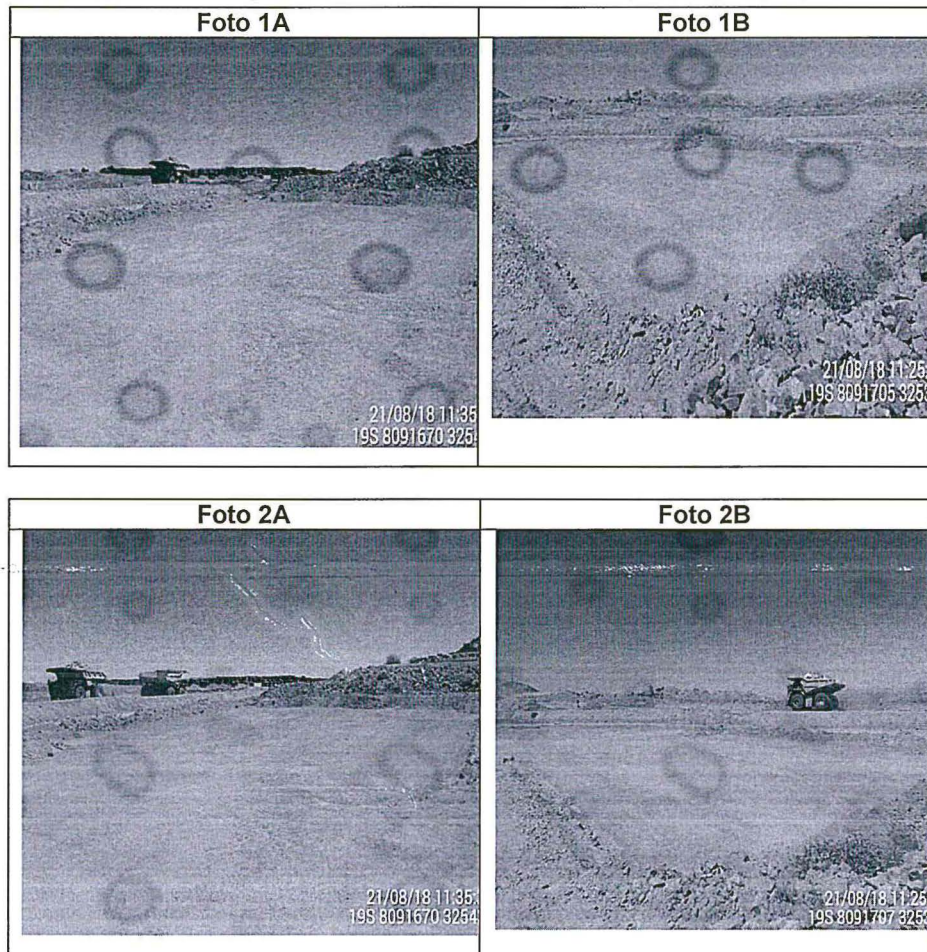
Antigua Zona del Almacén Central

- (iii) En su segundo escrito de descargos<sup>26</sup>, Southern adjuntó un video y fotografías que evidencian que el área donde estaba ubicada la antigua zona de almacenamiento de residuos sólidos de la unidad minera Toquepala (materia del presente hecho imputado) fue reubicada a otra zona de la unidad minera.

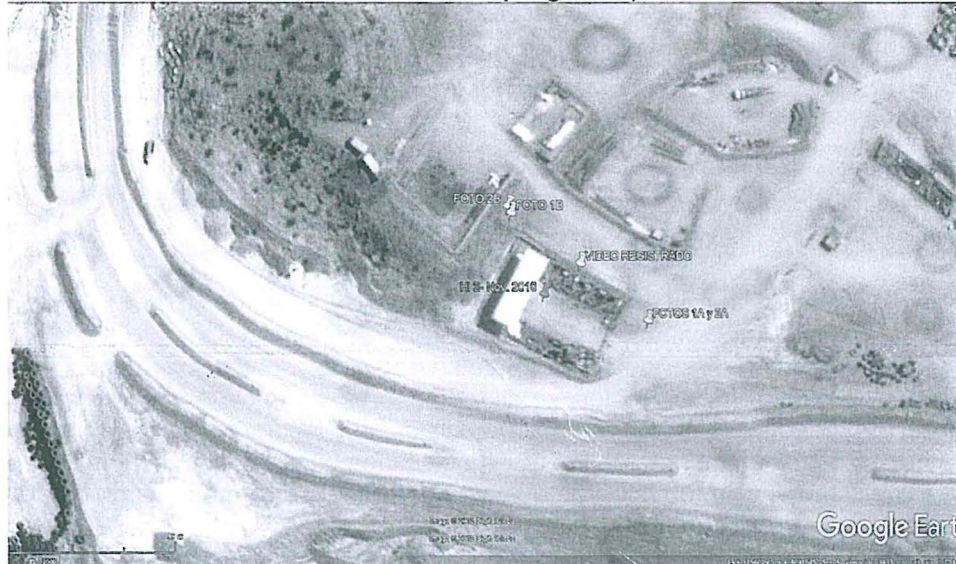
- (vi) De ello, se advierte que las ubicaciones del registro fotográfico y del video presentado por el administrado coinciden con la zona imputada, por tanto, dicha área se observa libre de residuos sólidos peligrosos, al haber sido reubicada.
