EXPEDIENTE N° : 1525-2017-OEFA/DFSAI/PAS
ADMINISTRADO : COMPAÑÍA MINERA CHUNGAR S.A.C.
UNIDAD FISCALIZABLE : ALPAMARCA
UBICACIÓN : DISTRITO DE SANTA BÁRBARA DE CARHUACAYÁN, PROVINCIA DE YAULI, DEPARTAMENTO DE JUNÍN
SECTOR : MINERÍA
MATERIAS : COMPROMISOS AMBIENTALES
MEDIDAS DE PREVISIÓN Y CONTROL
RESPONSABILIDAD ADMINISTRATIVA
ARCHIVO
MEDIDA CORRECTIVA

Lima, 26 MAR. 2018

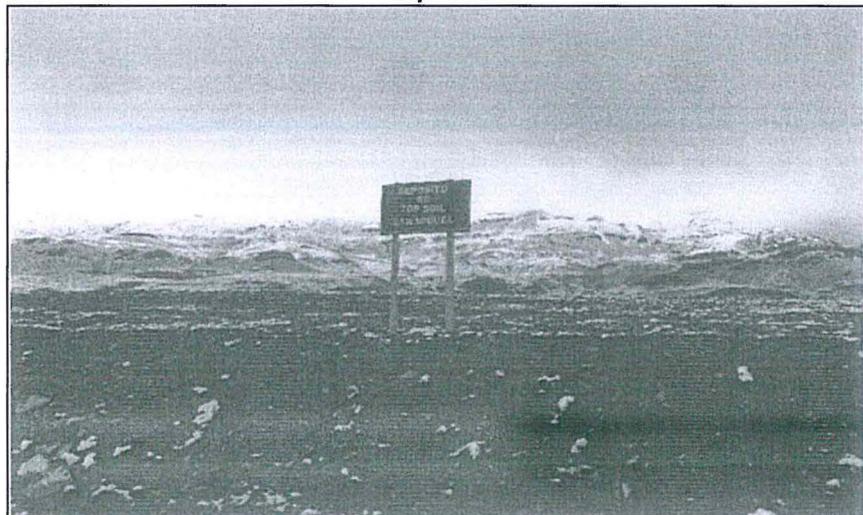
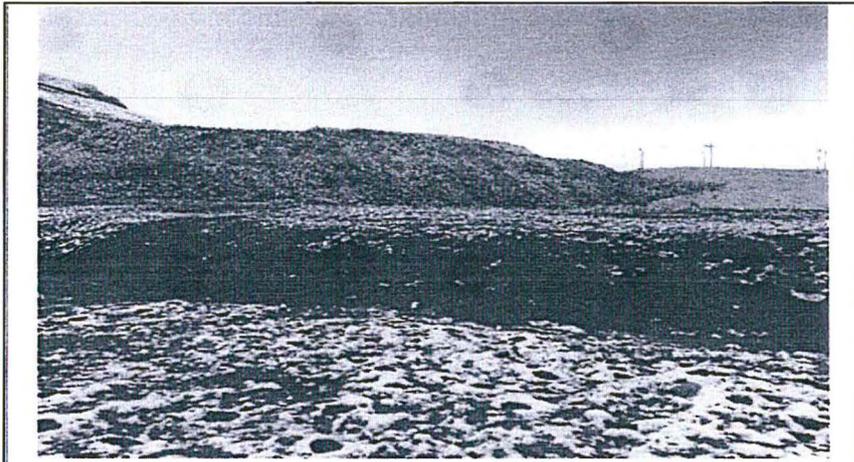
217. En el Escrito de descargos N° 2, el administrado señaló que viene realizando la adecuada gestión del *top soil* y el acopio del material en un área de 19410 m². Agregó que el *top soil* se utilizará en la cobertura de los componentes que se encuentran en etapa de cierre. Para acreditar lo señalado presentó las siguientes fotografías:

Imágenes 4 - 5. Depósito de Topsoil de acuerdo a las condiciones reportadas de 1.50 metros ubicado en las coordenadas WGS 84 E 341081 N 8759568

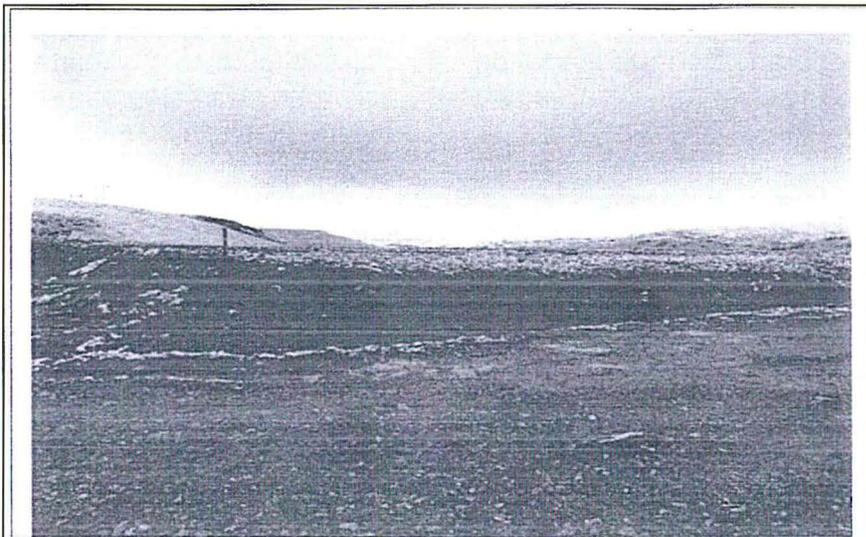
Imagen 6. Canal de coronación para el manejo de agua en el depósito de Top-Soil.

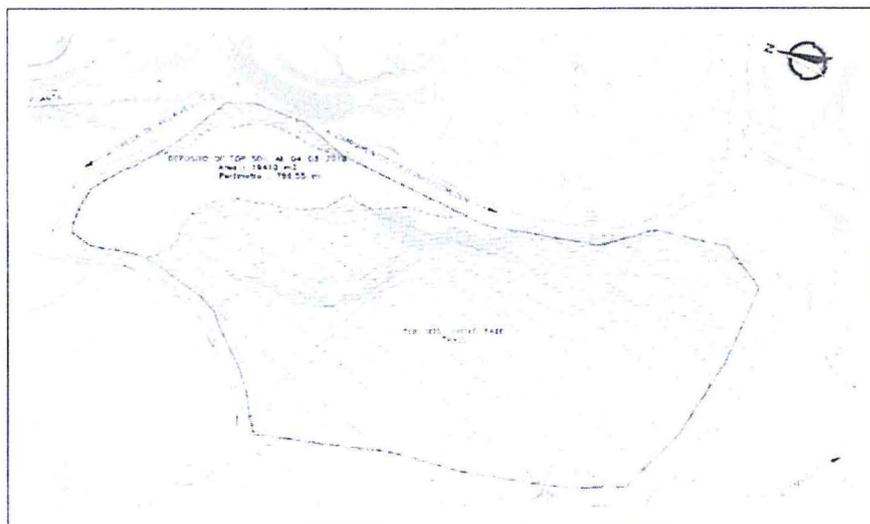
Imagen 7. Plano de la capacidad de almacenamiento de top-soil comparada con la capacidad de almacenamiento.

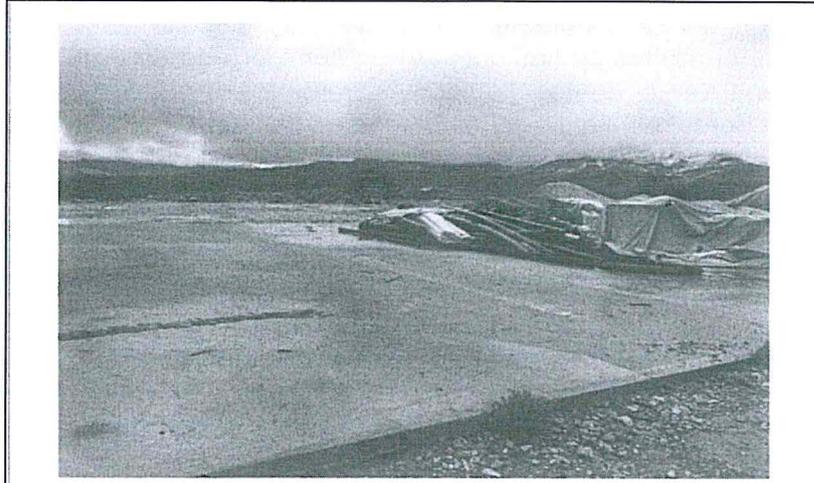
Imagen 8. Área de almacenamiento de residuos no peligrosos y tuberías, ubicado en las coordenadas WGS 84 E 340906 N 8760313

230. De la revisión de los medios probatorios se advierte que si bien el administrado implementó un área de almacenamiento central para los residuos no peligrosos,

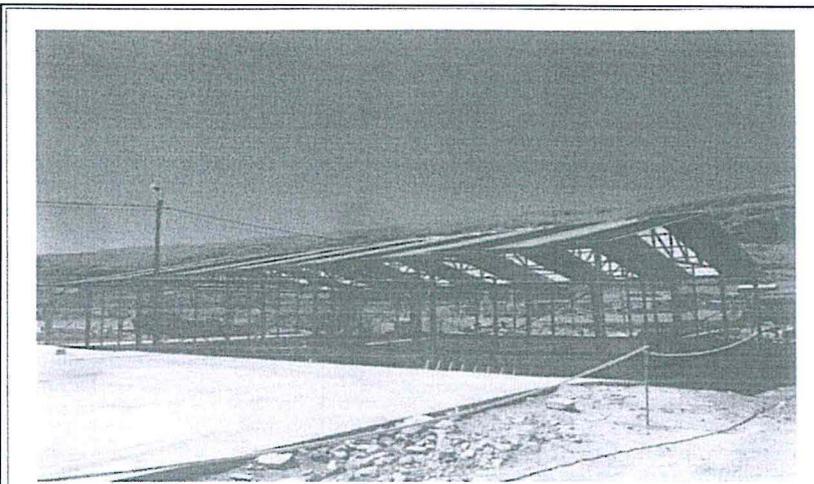
Imagen 9. Área de almacenamiento de residuos peligrosos cuenta con un sistema de contención ubicado en las coordenadas WGS 84 E 340922 N 8760307.

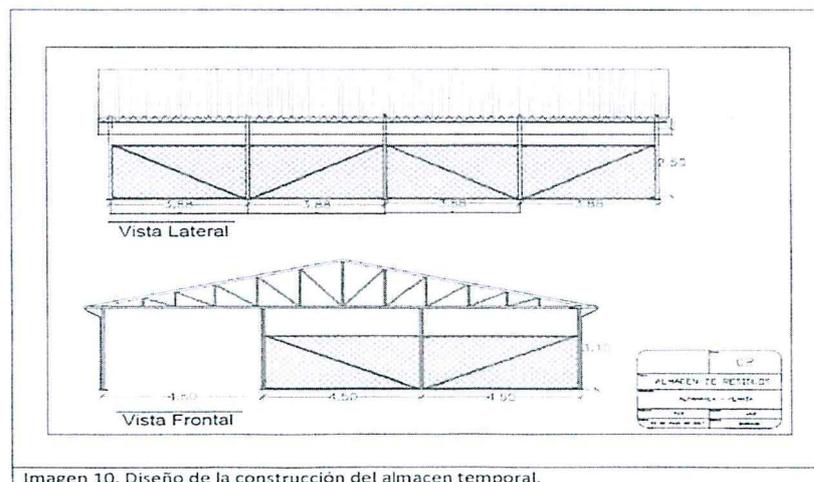
Imagen 10. Diseño de la construcción del almacén temporal. Fuente: Escrito de descargos N° 2

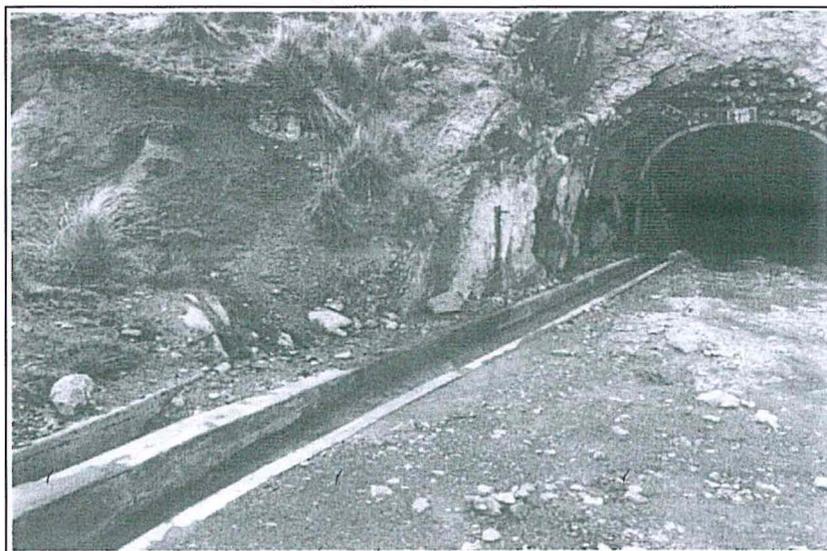
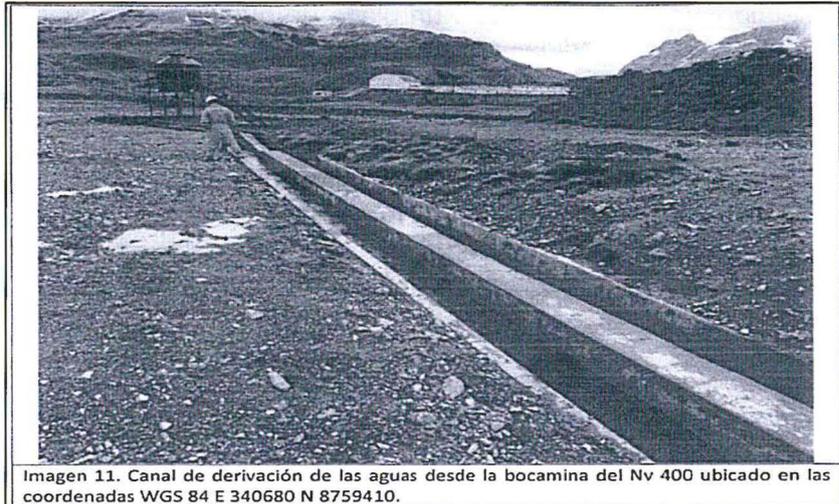
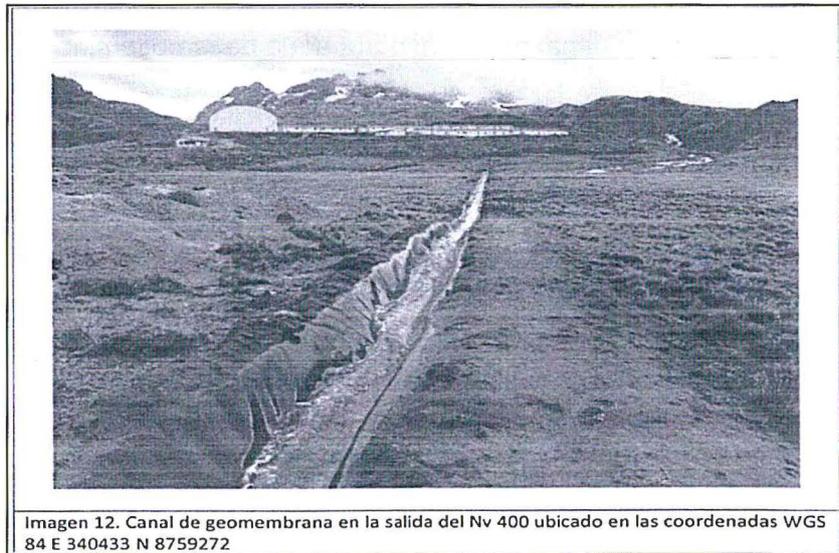
241. Además, alegó haber impermeabilizado el canal con geomembrana a la salida del nivel 400, ubicado en las coordenadas UTM WGS 84 E 340433 N 8759272. Para acreditar lo señalado presentó las siguientes fotografías:

242. De la revisión de los medios probatorios presentados por el administrado se advierte la construcción de un canal de derivación a la salida de la bocamina nivel 400; asimismo, se observa las aguas provenientes de la citada bocamina no entran en contacto con el suelo; por último, se evidencia la implementación de geomembrana en el canal que conduce el efluente a la salida del nivel 400.

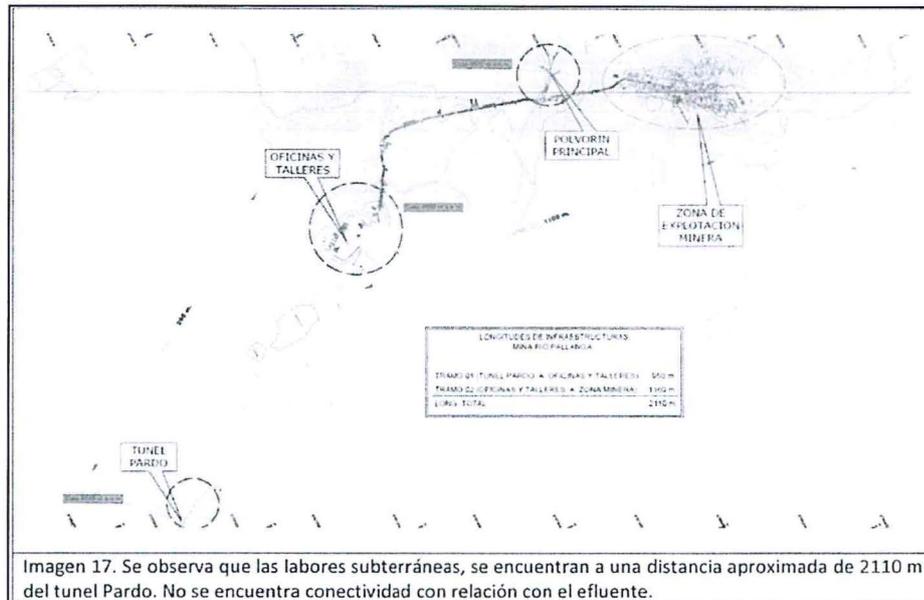
Imagen 17. Se observa que las labores subterráneas, se encuentran a una distancia aproximada de 2110 m del túnel Pardo. No se encuentra conectividad con relación con el efluente.

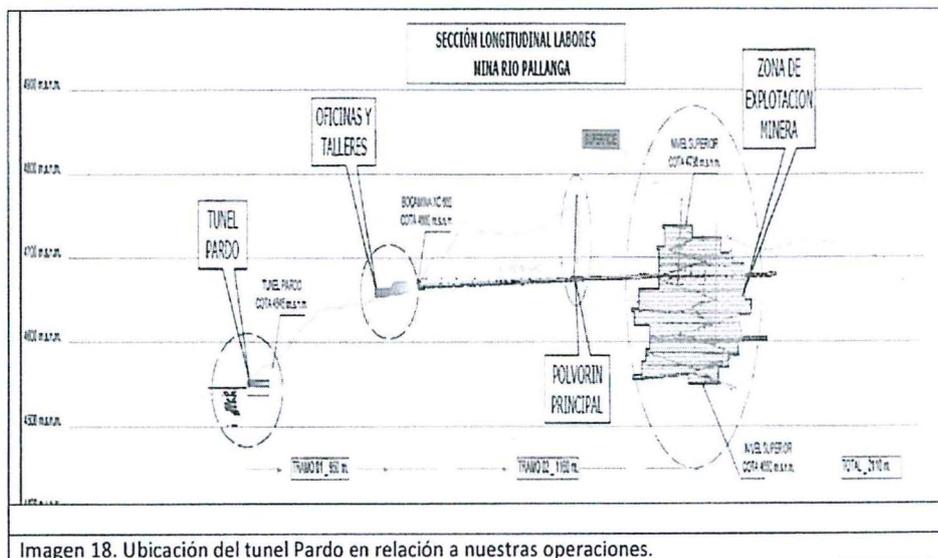
Imagen 18. Ubicación del túnel Pardo en relación a nuestras operaciones.

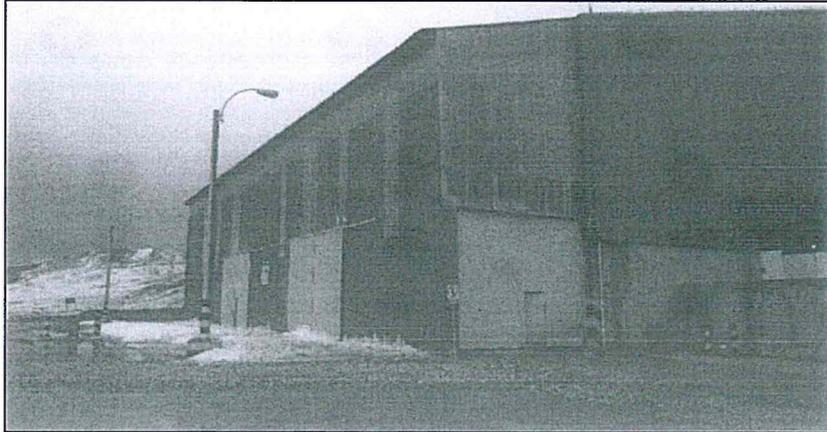
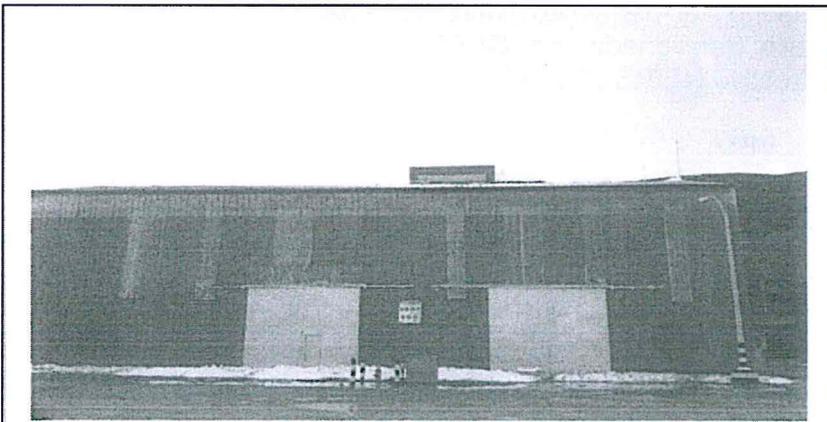
265. En el Escrito de descargos N° 2, el administrado señaló haber implementado portones metálicos de 4.5 metros x 5.1 metros, los cuales evitan el ingreso de corrientes de aire. Para acreditar lo señalado presentó las siguientes fotografías:

Imagen 19 - 20. Instalación de portones del confinamiento de concentrados en las coordenadas WGS 84 E 341084 N 8760427.

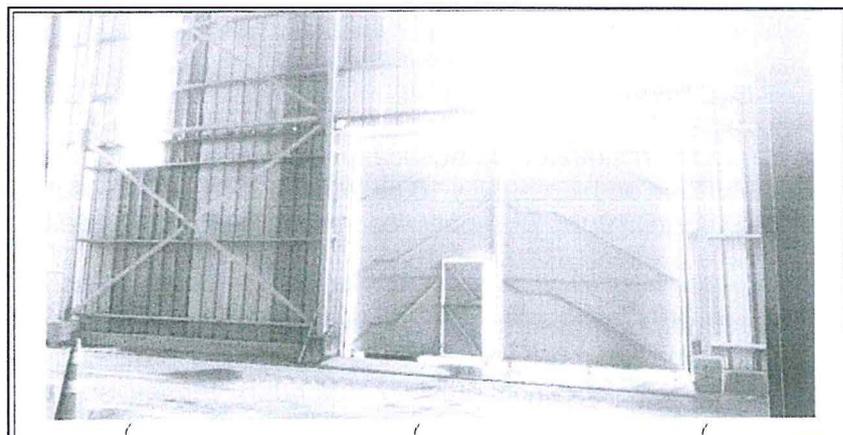
Imagen 21. Portones construidos para el confinamiento de los concentrados en las coordenadas WGS 84 E 341084 N 8760427.
