Resolución Directoral N° 471-2018-OEFA/DFAI

Expediente N° 1508-2017-OEFA/DFSAI/PAS

**EXPEDIENTE N°** : 1508-2017-OEFA/DFSAI/PAS  
**ADMINISTRADO** : SOCIEDAD MINERA EL BROCAL S.A.A.  
**UNIDAD FISCALIZABLE** : COLQUIJIRCA  
**UBICACIÓN** : DISTRITO DE TINYAHUARCO, PROVINCIA Y  
DEPARTAMENTO DE PASCO  
**SECTOR** : MINERÍA  
**MATERIAS** : MEDIDAS DE PREVISIÓN Y CONTROL  
COMPROMISOS AMBIENTALES  
RESPONSABILIDAD ADMINISTRATIVA  
ARCHIVO  
MEDIDA CORRECTIVA

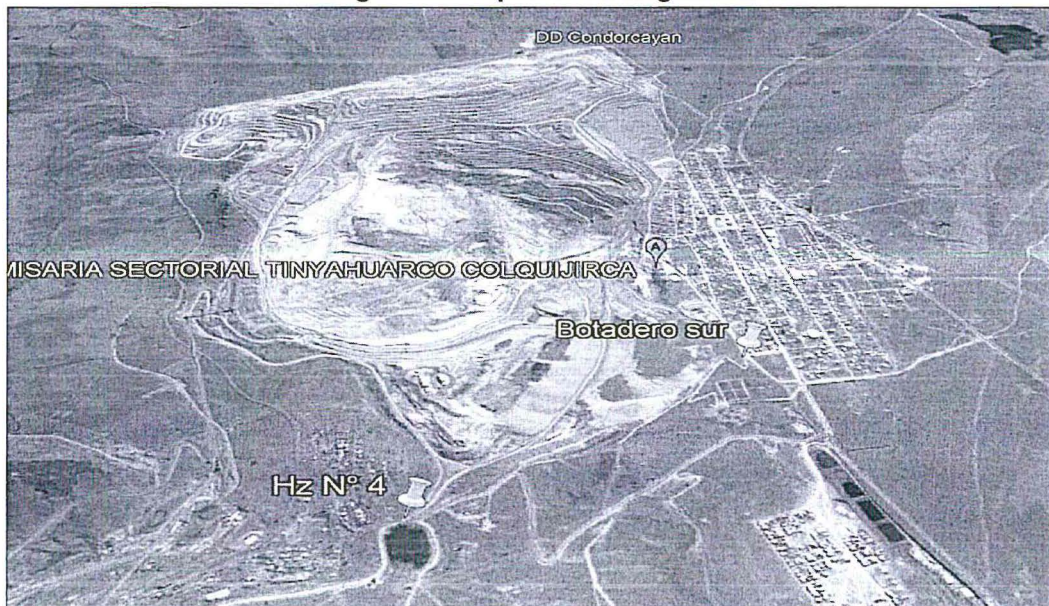
**Imagen N° 1: Ubicación del botadero Sur de acuerdo al administrado y de la zona del hallazgo de la Supervisión Regular 2014**

- (ii) Respecto a la subsanación de la conducta infractora, se advierte que el administrado presentó fotografías que evidenciarían haber realizado trabajos en el botadero Sur; no obstante, dichas fotografías carecen de coordenadas geográficas. Por tanto, no se acredita que los trabajos señalados por el administrado correspondan a la zona donde se detectó el hallazgo en la Supervisión Regular 2014.

- (iii) Al respecto, se debe advertir que plasmándose en la siguiente imagen de Google Earth la ubicación del botadero Sur donde el administrado alega haber efectuado trabajos<sup>25</sup> y la ubicación del hallazgo materia de la presente imputación<sup>26</sup>, se observa que los trabajos descritos precedentemente en el botadero Sur se encuentran a una distancia considerable respecto de la zona materia de hallazgo:

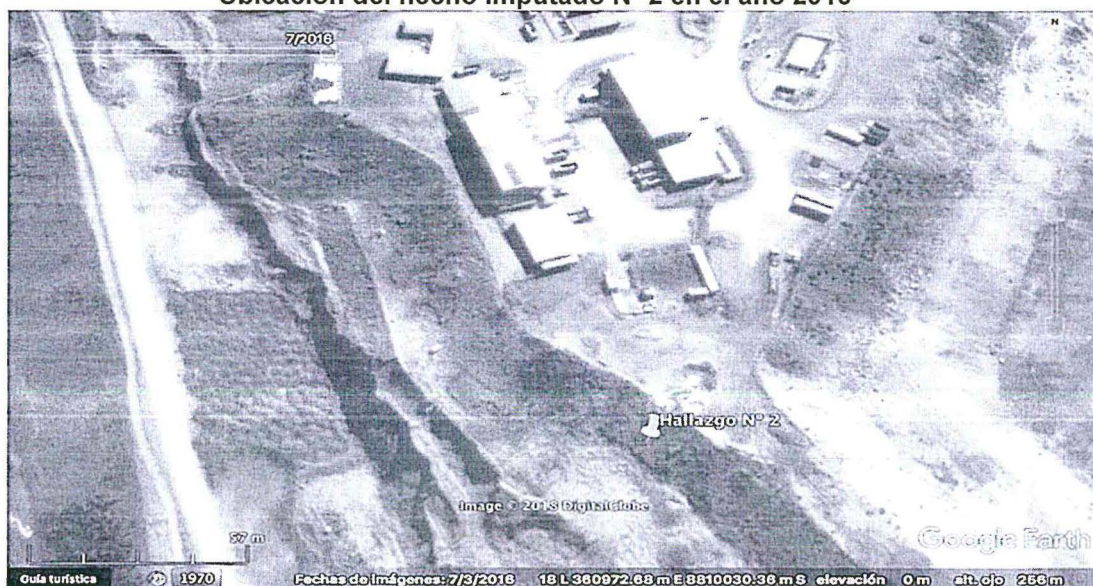
**Ubicación del hecho imputado N° 2 en el año 2016**

33. No obstante lo anterior, de la imagen extraída de Google Earth de fecha 3 de julio del 2016, se aprecia que el área en la que se detectó el presente hallazgo se encuentra totalmente limpia, sin la presencia del pozo séptico detectado en la Supervisión Regular 2014; así como tampoco se advierten indicios de la presencia de efluentes. La imagen de Google Earth se muestra a continuación:

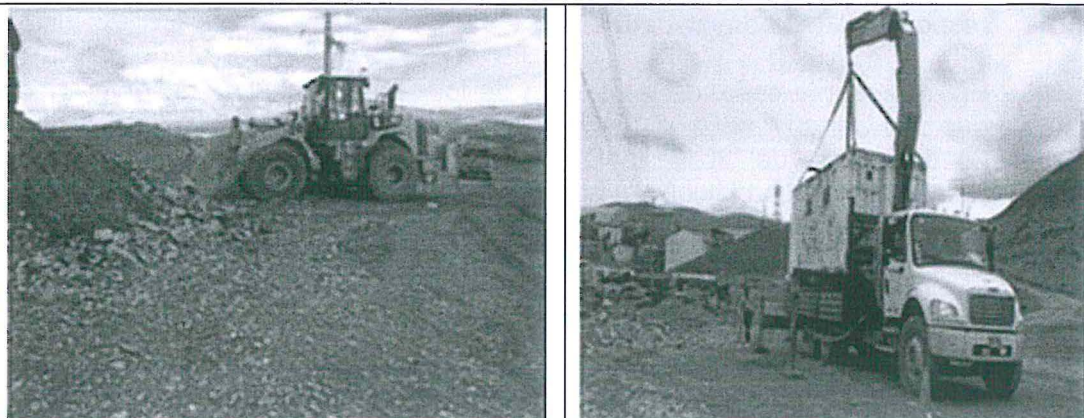
Foto N° 7 y 8: Vista de la clausura del pozo séptico, asimismo el desmantelamiento de la batería de baños químicos que estaba conectado al pozo séptico en mención.

34. En esa línea, en su Escrito de descargos N° 1, el administrado señaló que procedió a clausurar tanto el pozo séptico como los baños que descargaban a éste; y, en su reemplazo implementó una batería de baños químicos, cuyo servicio y mantenimiento se encuentra a cargo de la empresa DISAL. El Brocal remitió las siguientes fotografías<sup>30</sup>:

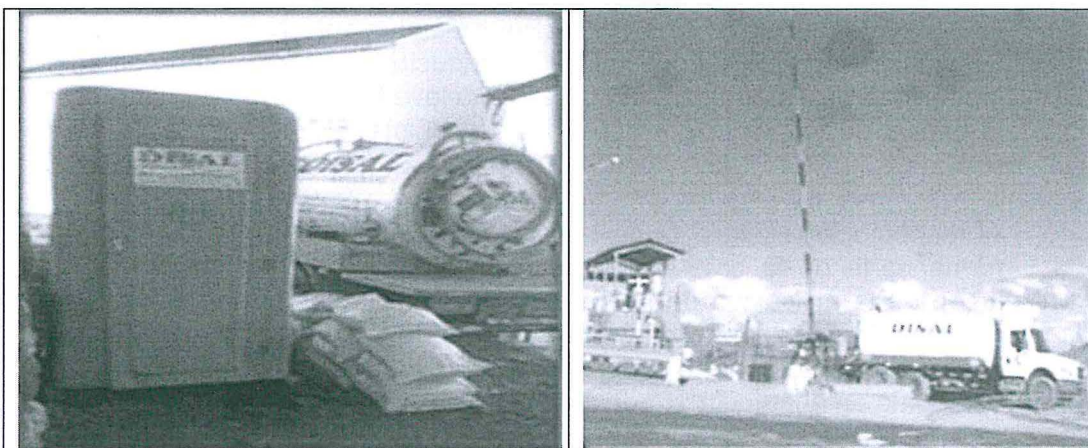
Foto N° 9 y 10: Vista de la limpieza de baños químicos instalados en el tajo y su posterior descarga a la planta Aqua Cear de tratamiento de agua residual domésticas.

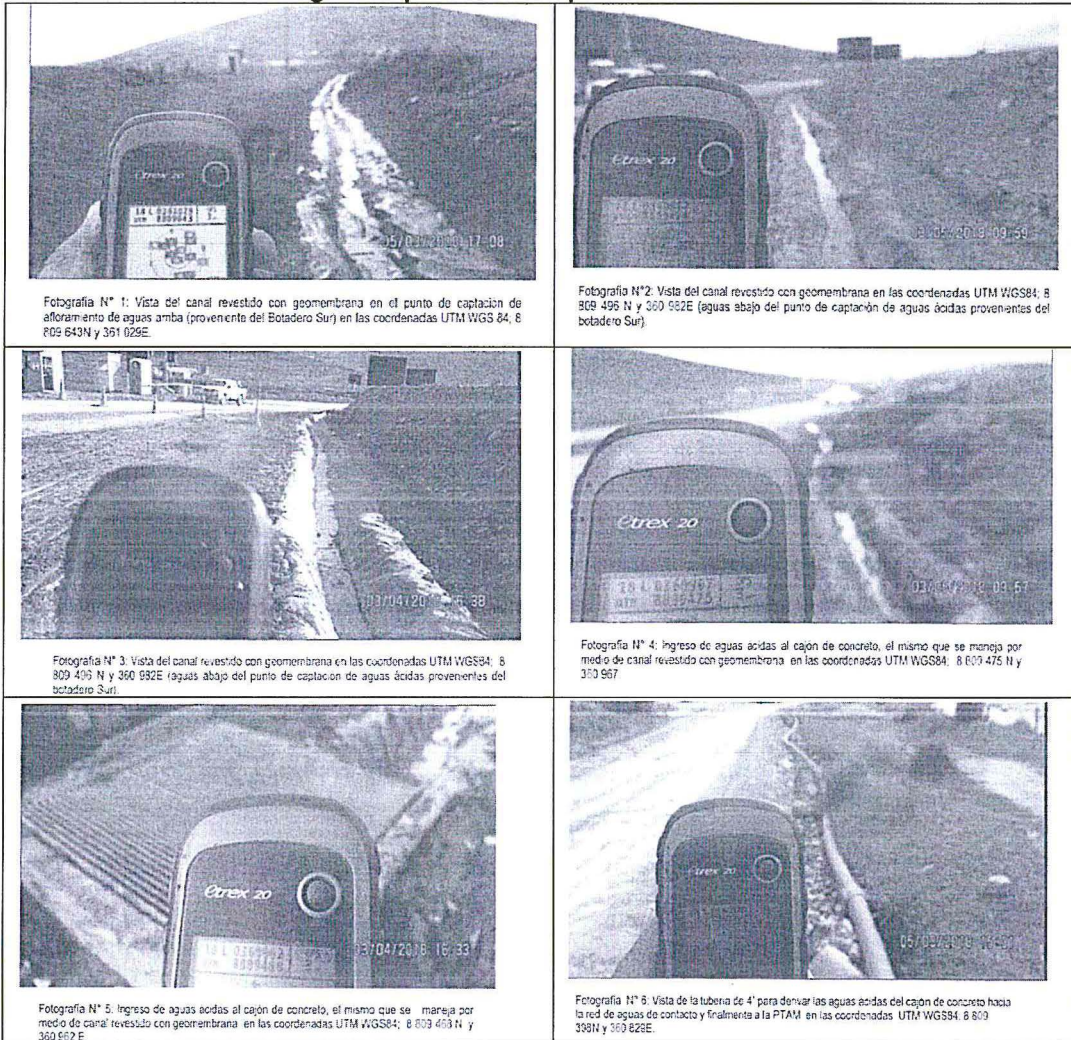
Fotografías presentadas por el administrado

- 181. En el literal c) del ítem III.2 del Informe Final se analizó lo alegado y presentado por el administrado, concluyéndose que las fotografías carecen de coordenadas geográficas; por lo que, no acreditan que los trabajos señalados por el administrado correspondan a la zona donde se detectó el hallazgo en la Supervisión Regular 2014.
- 182. En el Escrito de descargos N° 2, el administrado presentó seis (6) fotografías georreferenciadas mediante coordenadas UTM WGS 84, las cuales se muestran a continuación:

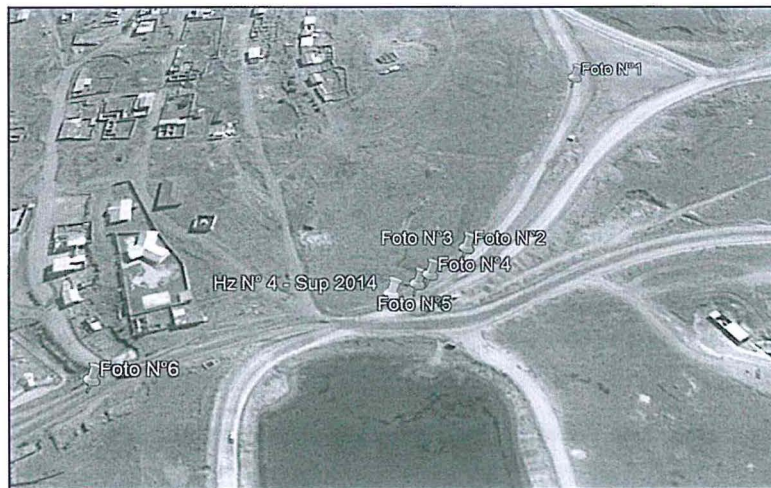
- 184. El plano presentado por el administrado se denomina “Manejo de Aguas de Contacto del Botadero Sur”, el cual muestra la ubicación del canal, el diseño, sección y dimensionamiento del mismo, así como la caja de concreto. De ello, se debe indicar que si bien el referido plano evidencia el diseño y especificaciones técnicas del canal, la implementación del mismo debe acreditarse mediante vistas fotográficas georreferenciadas y fechadas, con vistas que permitan determinar que corresponde a la zona del hallazgo.
- 185. Es así que luego de la verificación realizada respecto a la ubicación de las coordenadas de las fotografías presentadas por el administrado mediante Escrito de descargos N° 2, se evidencia que las mismas sí corresponden a la misma zona donde se detectó el hallazgo de la supervisión 2014, según se muestra a continuación:

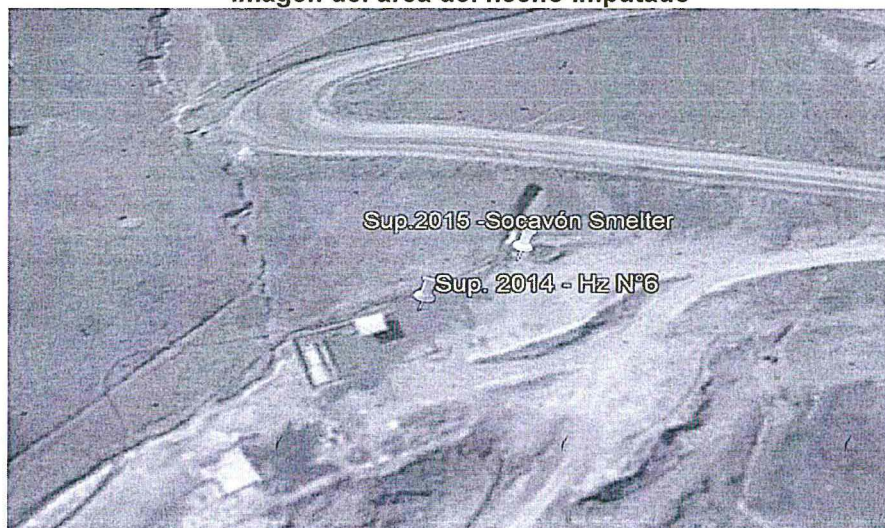
Imagen del área del hecho imputado

192. Adicionalmente, esta Dirección considera necesario señalar que, de la georreferenciación de las coordenadas del hecho detectado, no se evidencia presencia de cuerpos de agua cercanos susceptibles de ser afectados ante un posible arrastre de sedimentos desde el costado del socavón Smelter.

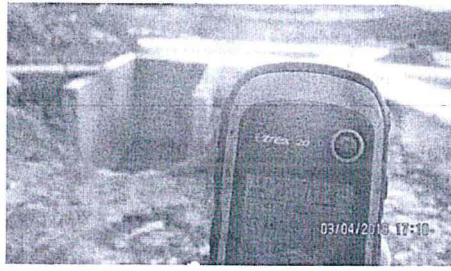
Fotografía N° 11- Vista del cajón colector de concreto N° 2 para manejo de aguas provenientes del patio de mantenimiento de equipos, en las coordenadas UTM WGS84 N 8 810 211H y 359 775E.

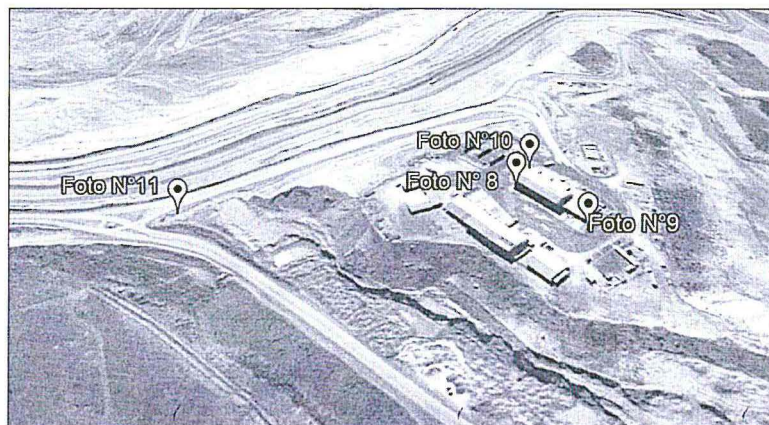
199. De la verificación realizada respecto a la ubicación de las coordenadas de las fotografías presentadas por el administrado mediante Escrito de descargos N° 2, se evidencia que las mismas sí corresponden a la misma zona donde se detectó el hallazgo de la supervisión del 2014, según se muestra a continuación:

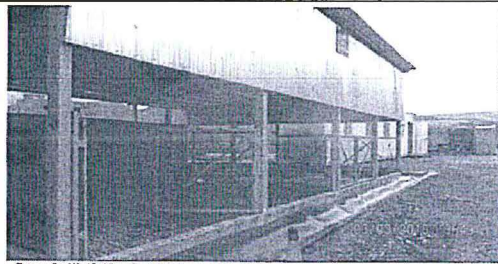
Fotografía N° 12: Vista frontal de los canales de coronación en el perímetro de la cancha de volatilización en las coordenadas UTM WGS84: 8 809 301N y 0362242 E (cuenta con techo).

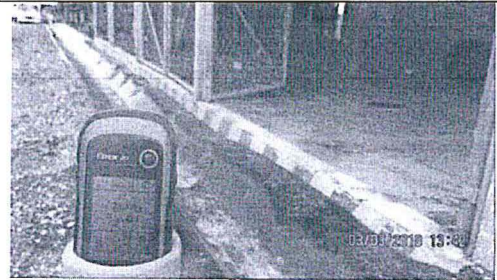
Fotografía N° 13: Vista del canal de coronación en la parte frontal de la cancha de volatilización, ubicado en las coordenadas UTM WGS84: 8 808 301N y 362 242E.

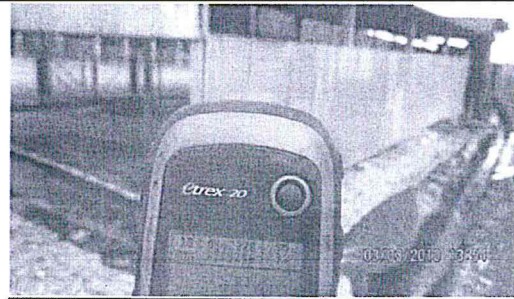
Fotografía N° 14: Vista del canal de coronación en la parte posterior de la cancha de volatilización, ubicado en las coordenadas UTM WGS84: 8 809 256N y 362 223E.

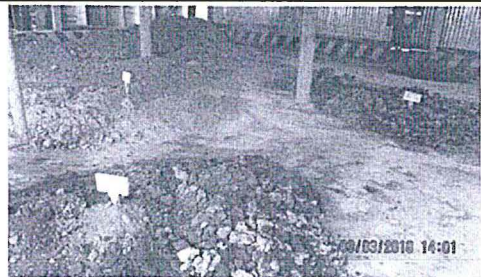
Fotografía N° 15: Vista del manejo suelos empregnados al interior de la cancha de volatilización. Coordenadas UTM WGS84: 8 809 301N y 362 242E.

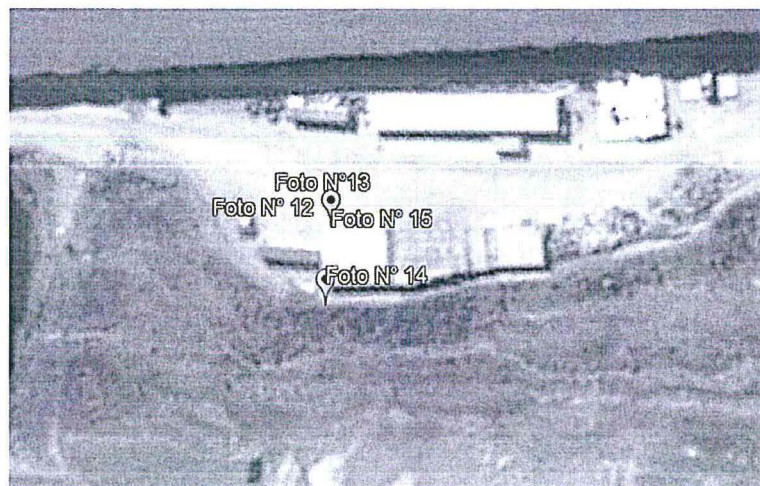
209. De la verificación realizada respecto a la ubicación de las coordenadas de las fotografías presentadas por el administrado mediante Escrito de descargos N° 2, se evidencia que las mismas sí corresponden a la misma zona donde se detectó el hallazgo de la supervisión 2014, según se muestra a continuación:

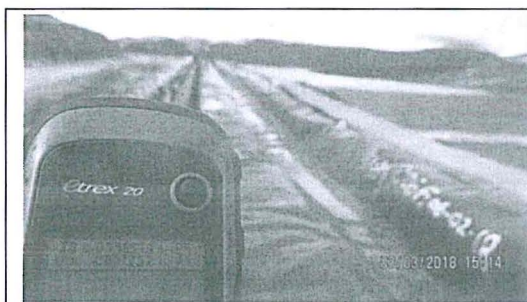
Fotografía N° 18, Obsérvese el avance de la implementación del canal de contingencia de la línea de conducción de relaves, ubicado en las coordenadas UTM WGS 84: 8 807 752N y 358 513E WGS 84.

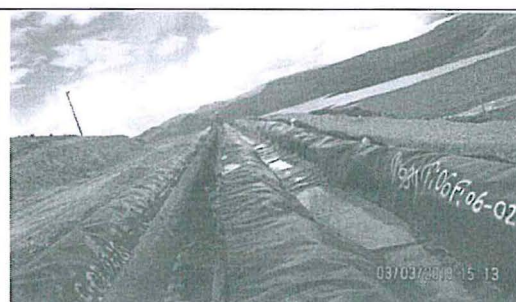
Fotografía N° 19; Vista panorámica del canal de contingencia de la línea de conducción de relaves, ubicado en las coordenadas UTM WGS 84: 8 807 752N y 358 513E WGS 84.

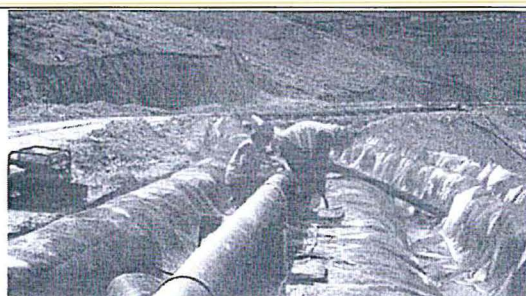
Fotografía N° 20, Vista del personal de la empresa ECOSEM Huaraucaca trabajando en la impermeabilización del canal de contingencia.

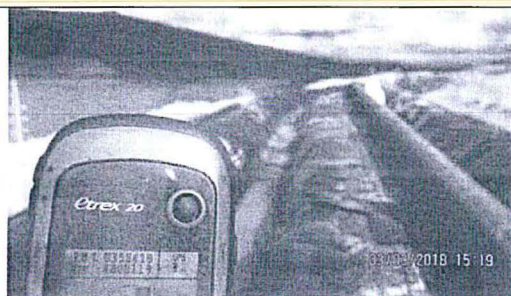
Fotografía N° 21; Obsérvese el avance de la implementación del canal de contingencia de la línea de conducción de relaves, ubicado en las coordenadas UTM WGS 84; 8 808 119N y 358 410 E.

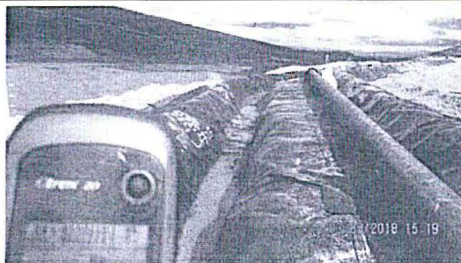
Fotografía N° 22, Vista panorámica del canal de contingencia de la línea de conducción de relaves, ubicado en las coordenadas UTM WGS 84; 8 808 119N y 358 410E.
