Resolución Directoral N° 2362-2018-OEFA/DFAI

Expediente N° 987-2018-OEFA/DFAI/PAS

EXPEDIENTE N° : 987-2018-OEFA/DFAI/PAS
ADMINISTRADO : MAPLE GAS CORPORATION DEL PERÚ S.R.L.¹
UNIDAD FISCALIZABLE : LOTE 31E
UBICACIÓN : DISTRITO DE LA CALLERIA, PROVINCIA DE
CORONEL PORTILLO, DEPARTAMENTO DE
UCAYALI
SECTOR : HIDROCARBUROS LÍQUIDOS
MATERIAS : MEDIDAS DE PREVENCIÓN
RESPONSABILIDAD ADMINISTRATIVA
MEDIDA CORRECTIVA
REGISTRO DE ACTOS ADMINISTRATIVOS

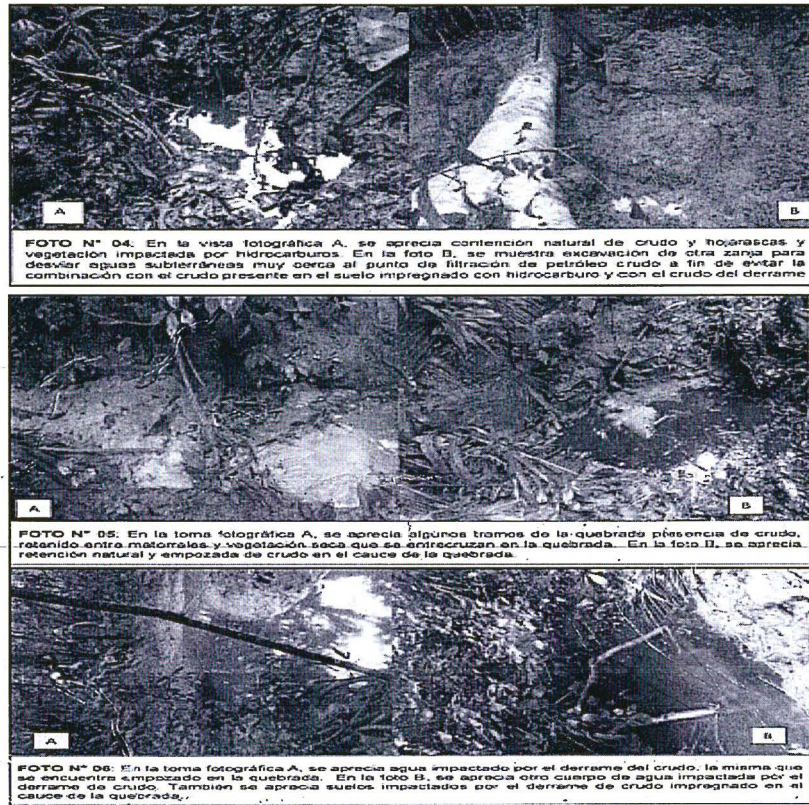
Fotografías N° 4, 5 y 6 (A y B, respectivamente)

14. Lo señalado se sustenta en las fotografías N° 4, 5 y 6 (A y B, respectivamente), que obran en el Informe de Supervisión¹⁸, en los que se observa las áreas por donde se infiltró el hidrocarburo derramado al suelo y en el agua superficial, conforme se muestran a continuación:

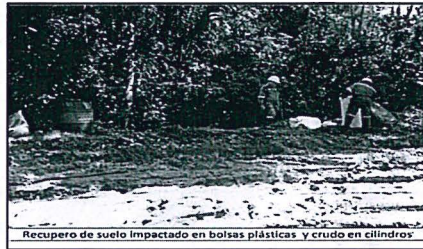
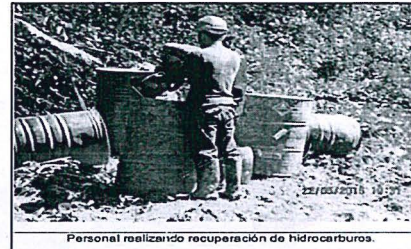
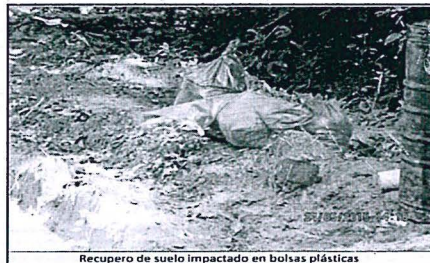
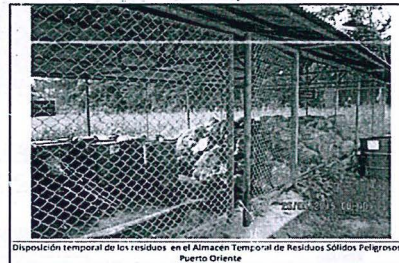
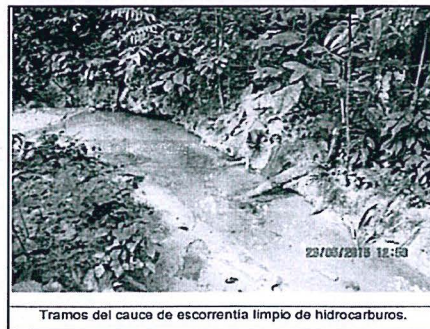
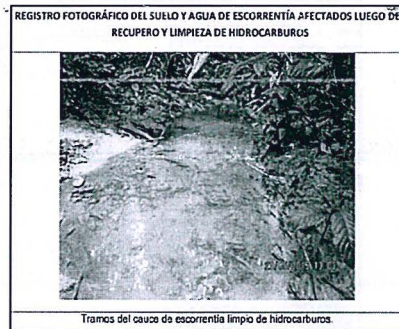
Fotografías de la limpieza de las áreas afectadas

76. Al respecto, de los documentos presentados por el administrado si bien evidencia que realizó la limpieza de hidrocarburos de los suelos afectados y del agua de escorrentía, cuyos residuos generados fueron almacenados y dispuesto en su almacén temporal, no es posible advertir que las áreas afectadas se encuentren libres de contaminantes en tanto que el administrado no ha presentado los Informes de Ensayos correspondientes que acrediten que el área se encuentran sin contaminantes de hidrocarburos, situación que también fue advertida por la Dirección de Supervisión en el Informe Técnico Acusatorio⁷¹.

Las Actividades de la primera Etapa se concluyeron el día 24 de mayo 2015, quedando el suelo y agua de la escorrentía libre de hidrocarburos.
Se ha realizado el monitoreo de agua y suelos, se enviaron las muestras a Lima, se espera resultados del laboratorio acreditado en INDECOP.

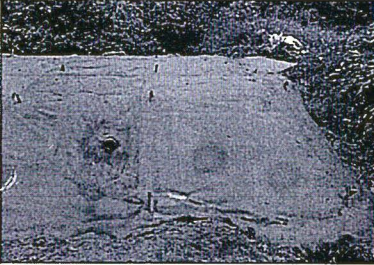
**Fotografías del 19 de diciembre del 2015
(instalación de malla de coco)**

Observaciones:
Instalación de Malla de COCO en tramo a 600 m de Puerto Zapata

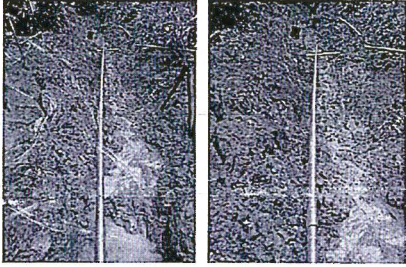
**Fotografías del 8 de noviembre del 2015
(instalación de malla de coco)**

Tubos colocados en Zanja

Observaciones:
No hubo evidencia por parte de los trabajadores de haber realizado trabajos de control de erosión en el área circundante al kilómetro 13+175 del Oleoducto del Lote 31E que requieren los referidos trabajos de control de erosión.
