Resolución Directoral N° 2387 -2018-OEFA/DFAI

Expediente N° 2423-2017-OEFA/DFSAI/PAS

EXPEDIENTE N° : 2423-2017-OEFA/DFSAI/PAS
 ADMINISTRADO : ARUNTANI S.A.C.
 UNIDAD FISCALIZABLE : ARASI
 UBICACIÓN : DISTRITO DE OCUVIRI, PROVINCIA DE LAMPA,
 DEPARTAMENTO DE PUNO
 SECTOR : MINERÍA
 MATERIAS : COMPROMISOS AMBIENTALES
 RESPONSABILIDAD ADMINISTRATIVA
 MEDIDA CORRECTIVA

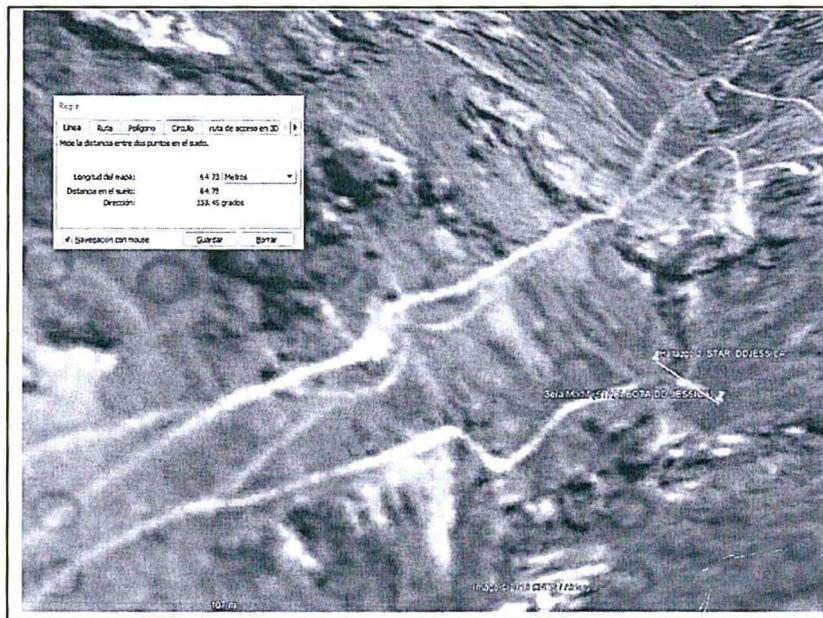
Coordenadas obtenidas del ítem Hallazgos del Acta de Supervisión – Hallazgo 2, coordenadas UTM WGS 84 E: 304640. N: 8312318.

- Como se observa de la imagen, las coordenadas difieren en aproximadamente en 64 metros en línea recta; sin embargo, teniendo en cuenta que el grado de precisión del GPS, depende de la marca de cada equipo, la posición de la persona respecto al componente en la toma de las coordenadas de ubicación, se podría concluir que se trata del mismo sistema observado en campo.

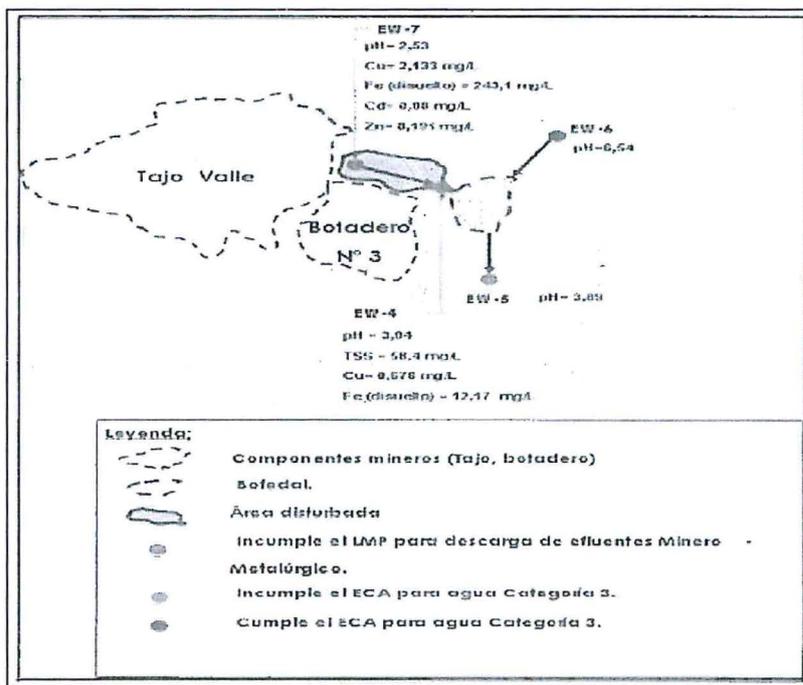
- Respecto al punto de control EW-4, en el área donde se evidenció la acumulación de agua, se colectó una muestra de agua en el punto especial denominado EW-7³¹, la cual dio como resultado de campo para Potencial del Hidrogeno (pH) el valor de 2,53³²; esta agua discurría hacia un bofedal sin nombre, por lo que en su recorrido se colectó una toma de muestra de agua en el punto especial EW-4³³, el cual dio como resultado para pH el valor de 3,04³⁴, es decir, el agua colectada en el punto de control EW-4, corresponde a la misma agua recolectada en el punto de control EW-7, es decir, aguas de contacto; sin embargo, la misma fue recolectada aguas abajo, como se puede observar a continuación:

31 Punto especial EW-7 (coordenadas UTM WGS84: 8 312 644N y 301 261E): Acumulación de agua ubicado entre el tajo Valle y el depósito de desmonte N° 3, teniendo como cuerpo receptor a un bofedal sin nombre.

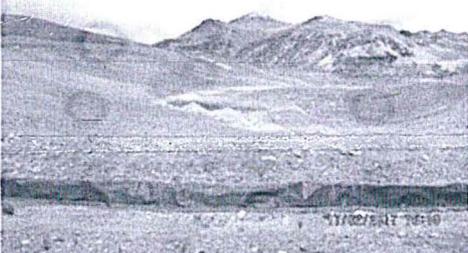
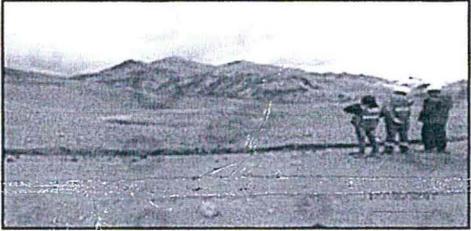
| Fotografía de la Supervisión | Fotografías de la subsanación |
|---|---|
| <p>Fotografía N° 84: Vista fotográfica de la acumulación de agua ácida en un área destrozada ubicada entre el botadero de desmonte N° 3 y el tajo Valle.</p> | <p>Fotografía N° 8: Se observa acumulación de agua de lluvia en la zona afectada entre el Botadero de Desmonte N° 3 y el Tajo Valle.</p> |

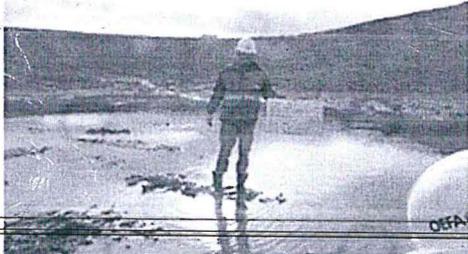
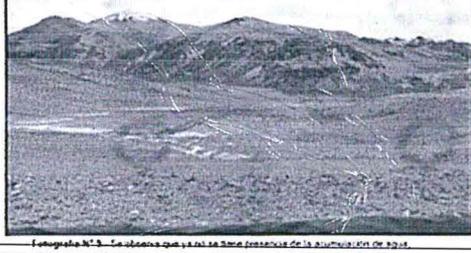
| Fotografía de la Supervisión | Fotografías de la subsanación |
|---|---|
| <p>Fotografía N° 89: Acumulación de agua ácida entre el tajo Valle y el depósito de desmonte N° 3. Se observa el letrero de identificación del punto de monitoreo especial EW-7.</p> | <p>Fotografía N° 9: Se observa que ya no se tiene presencia de la acumulación de agua de lluvia debido a la construcción de un canal de derivación de las aguas de lluvia.</p> |

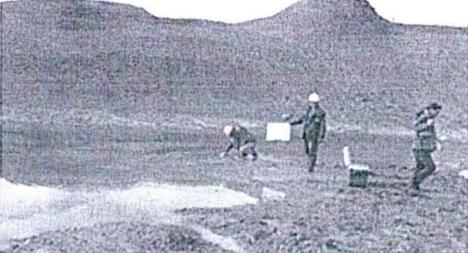
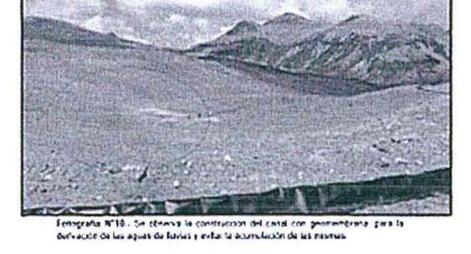
| Fotografía de la Supervisión | Fotografías de la subsanación |
|---|---|
| <p>Fotografía N° 93: Vista fotográfica de la toma de muestra del punto de muestreo especial EW-7. También se aprecia que los taludes presentan cierta erosión, igualmente el suelo.</p> | <p>Fotografía N° 10: Se observa la construcción del canal con geomembrana para la derivación de las aguas de lluvia y evitar la acumulación de las mismas.</p> |

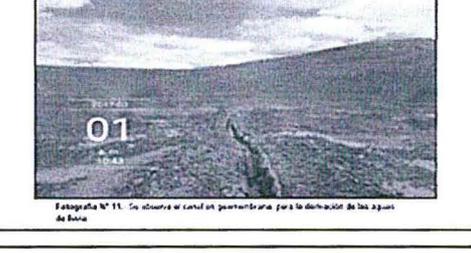
| Fotografía de la Supervisión | Fotografías de la subsanación |
|---|---|
| | <p>Fotografía N° 11: Se observa el canal con geomembrana para la derivación de las aguas de lluvia.</p> |

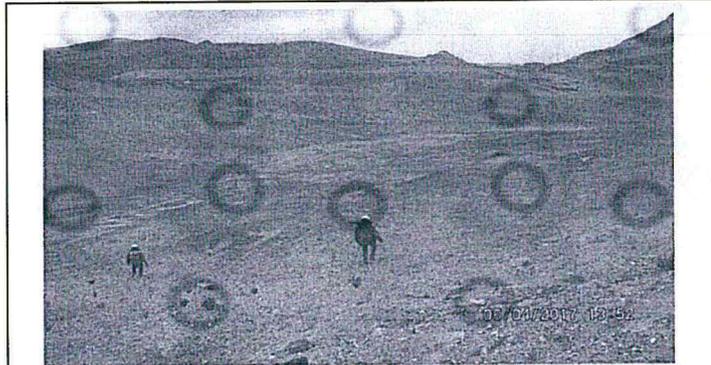
Fotografía N°1. Se observa al personal de OEFA, en la zona denominada entre el Tajo Valle y Botadero N° 3, realizando la constatación de la acumulación del agua que se observó en la supervisión de febrero 2017. Se observa la zona o área disturbada, denominada entre el Tajo Valle y Botadero 3, aun no se encuentra con la cobertura de material orgánico (Top Soil).

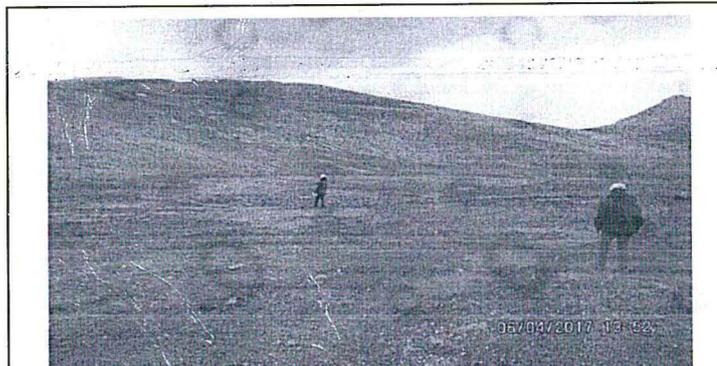
Fotografía N°2. Se observa al personal de OEFA, en la zona denominada entre el Tajo Valle y Botadero N° 3, realizando la constatación de la acumulación del agua que se observó en la supervisión de febrero 2017.

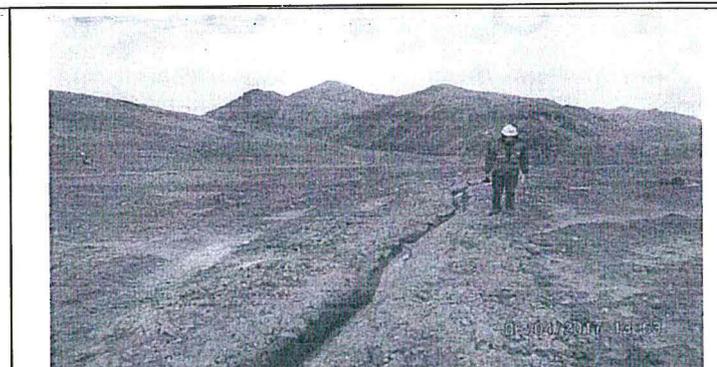
Fotografía N°3. Se observa al personal de OEFA, en la zona denominada entre el Tajo Valle y Botadero N° 3, realizando la constatación de las actividades de control efectuadas por ARUNTANI, ello en razón a la construcción de un canal con el fin de evitar la acumulación de aguas de lluvia.

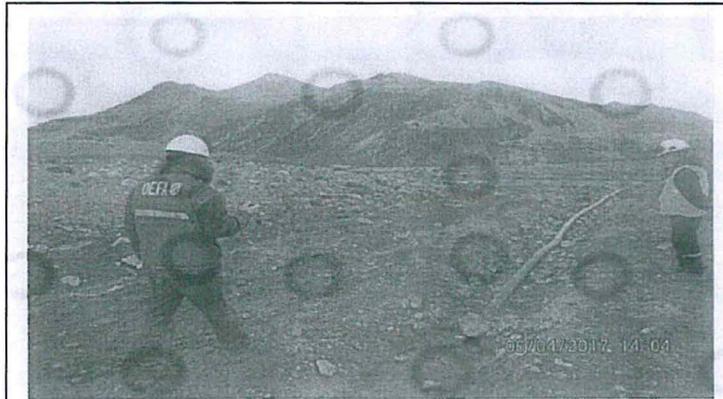
Fotografía N°4. Se observa al personal de OEFA, realizando la revisión de la continuidad del canal implementado y la continuidad del mismo hacia un sistema de tratamiento.

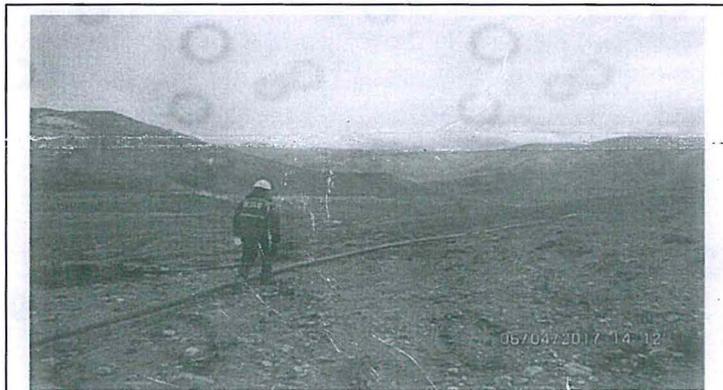
Fotografía N°5. Se observa al personal de OEFA, realizando la revisión de la continuidad de la tubería de conducción implementada, entre la zona del Tajo Valle y Botadero 3, con el fin de evitar la acumulación de agua.

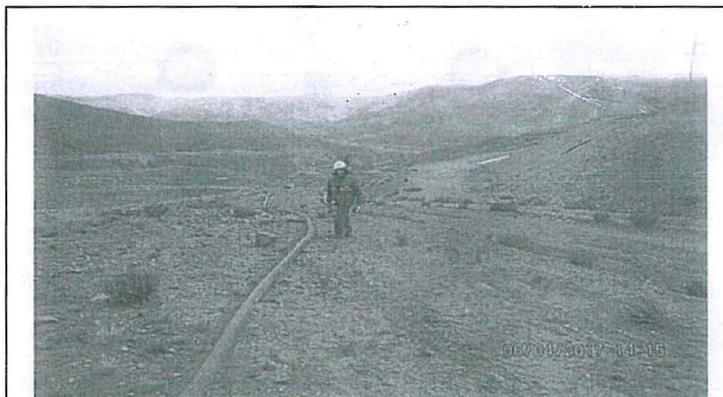
Fotografía N°6. Se observa al personal de OEFA, realizando la revisión de la continuidad de la tubería de conducción implementada, entre la zona del Tajo Valle y Botadero 3, con el fin de evitar la acumulación de agua.

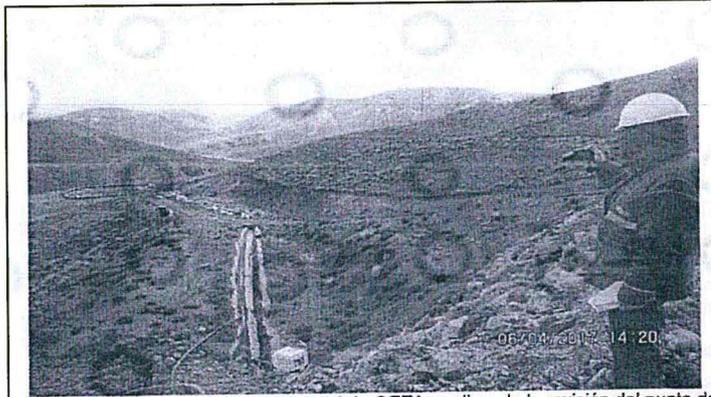
Fotografía N°7. Se observa al personal de OEFA, realizando la revisión del punto de llegada de la tubería que se instaló a la salida de la zona de entre el Tajo Valle y el Botadero 3, la misma tiene como fin el sistema de tratamiento del Botadero N°3.

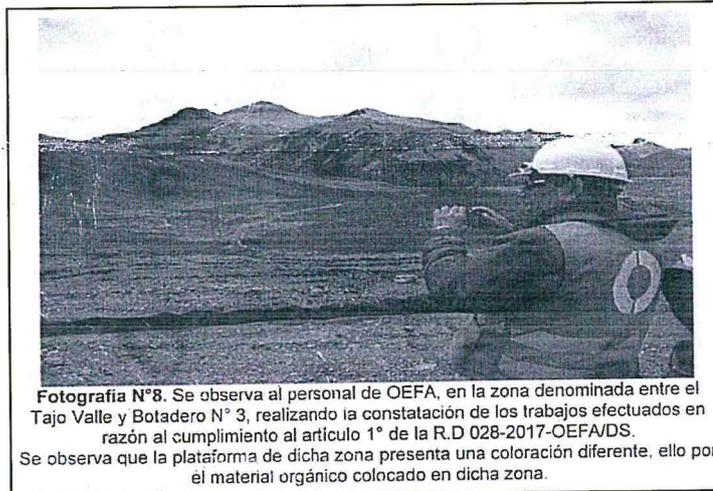
Fotografía N°8. Se observa al personal de OEFA, en la zona denominada entre el Tajo Valle y Botadero N° 3, realizando la constatación de los trabajos efectuados en razón al cumplimiento al artículo 1° de la R.D 028-2017-OEFA/DS. Se observa que la plataforma de dicha zona presenta una coloración diferente, ello por el material orgánico colocado en dicha zona.

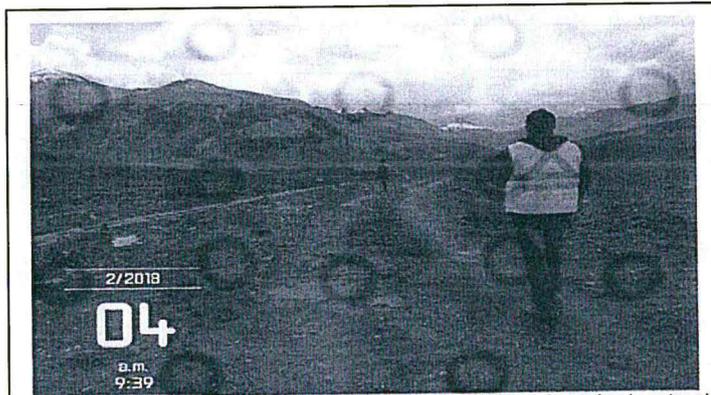
Fotografía N°12. Se observa al personal de OEFA, en la zona denominada entre el Tajo Valle y Botadero N° 3, realizando la constatación de los trabajos efectuados en razón al cumplimiento al artículo 1° de la R.D 028-2017-OEFA/DS. Se observa que la plataforma y la zona por donde discurrió el agua ácida empozada, de entre el Tajo Valle y el Botadero 3, se encuentra cubierta con material orgánico, asimismo el supervisor de OEFA, revisa la funcionalidad del canal construido.

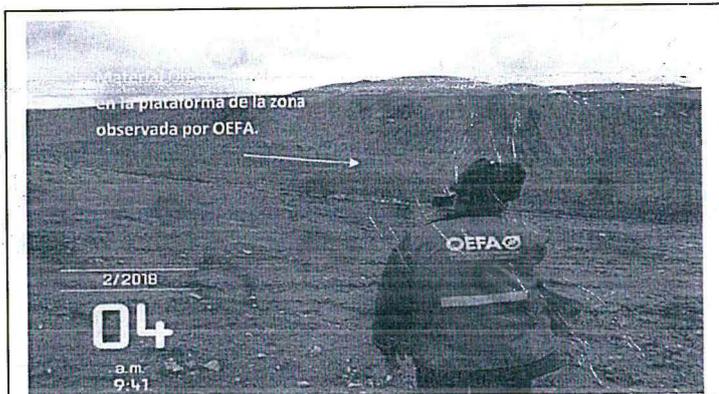
Fotografía N°13. Se observa al personal de OEFA, en la zona denominada entre el Tajo Valle y Botadero N° 3, realizando la constatación de los trabajos efectuados en razón al cumplimiento al artículo 1° de la R.D 028-2017-OEFA/DS. Se observa que la plataforma y la zona por donde discurrió el agua ácida empozada, de entre el Tajo Valle y el Botadero 3, se encuentra cubierta con material orgánico, asimismo el supervisor de OEFA, revisa la funcionalidad del canal construido.

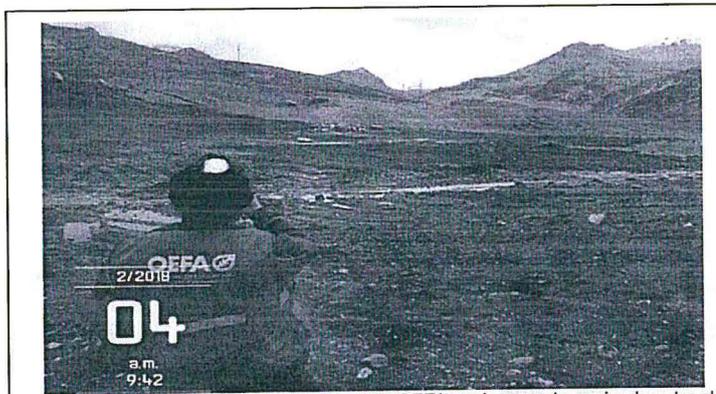
Fotografía N°14. Se observa al personal de OEFA, en la zona denominada entre el Tajo Valle y Botadero N° 3, realizando la constatación de los trabajos efectuados en razón al cumplimiento al artículo 1° de la R.D 028-2017-OEFA/DS. Se observa que la plataforma y la zona por donde discurrió el agua ácida empozada, de entre el Tajo Valle y el Botadero 3, se encuentra cubierta con material orgánico, asimismo el supervisor de OEFA, revisa la funcionalidad del canal construido.

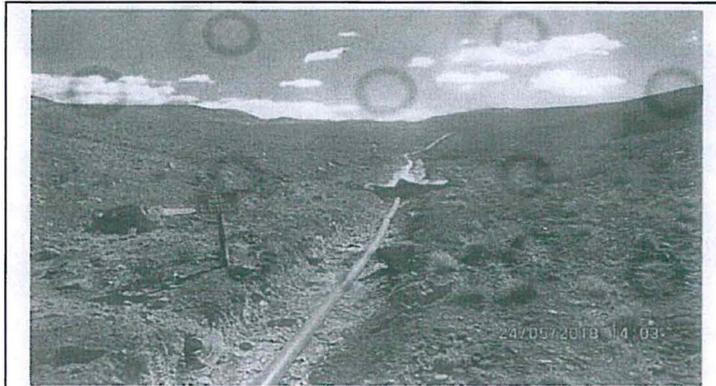
Fotografía N°20. Se observa al personal de OEFA, en la parte final del canal en geomembrana, el cual tiene por fin conducir las aguas de la plataforma observada si es que se generara la misma, asimismo al final del canal se tiene empalmada una tubería de HDPE de 4" con el fin de conducir el flujo de agua hacia el sistema de tratamiento del Botadero N° 3. El empalme se ubica a la altura de la estación de monitoreo de codificación EW-4 (según OEFA).

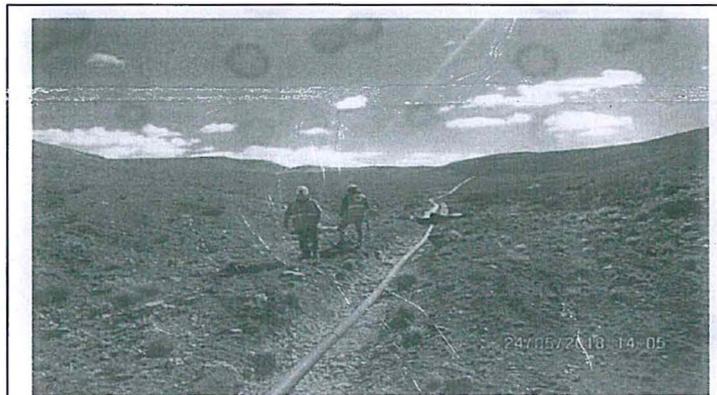
Fotografía N°21. Se observa al personal de OEFA, en la parte final del canal en geomembrana, el cual tiene por fin conducir las aguas de la plataforma observada si es que se generara la misma, asimismo al final del canal se tiene empalmada una tubería de HDPE de 4" con el fin de conducir el flujo de agua hacia el sistema de tratamiento del Botadero N° 3.

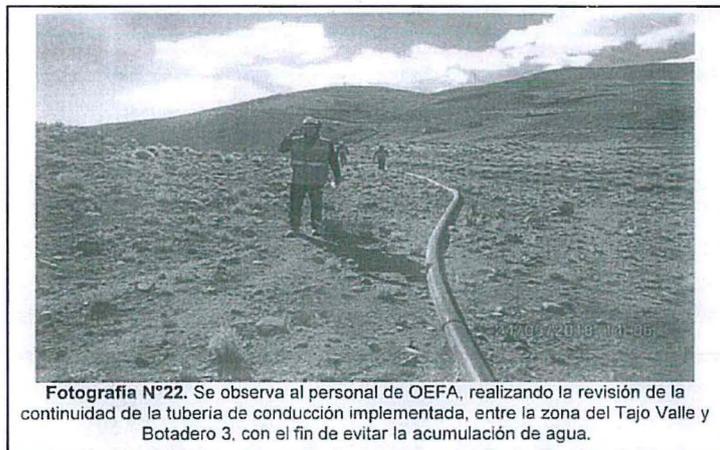
Fotografía N°22. Se observa al personal de OEFA, realizando la revisión de la continuidad de la tubería de conducción implementada, entre la zona del Tajo Valle y Botadero 3, con el fin de evitar la acumulación de agua.

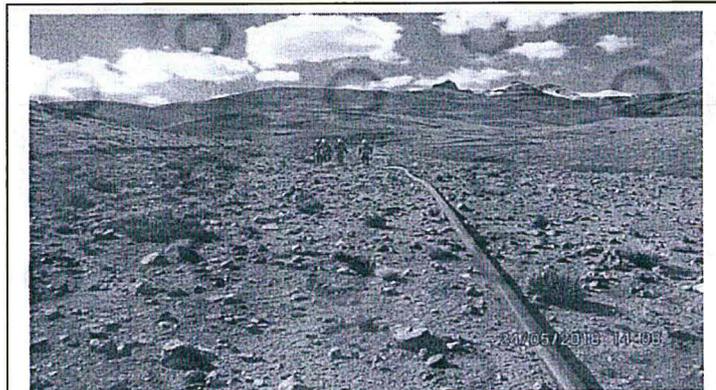
Fotografía N°23. Se observa al personal de OEFA, realizando la revisión de la continuidad de la tubería de conducción implementada, entre la zona del Tajo Valle y Botadero 3, con el fin de evitar la acumulación de agua.

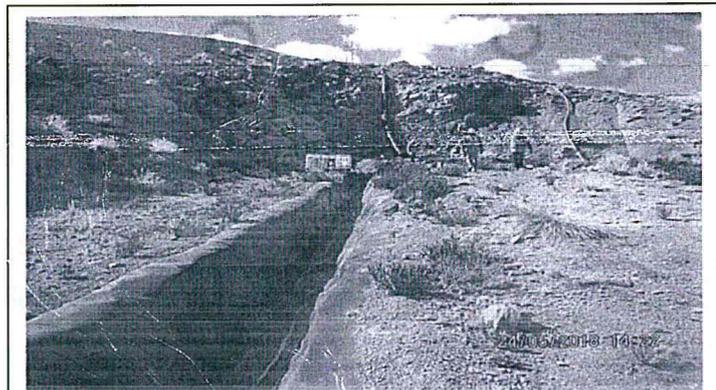
Fotografía N°24. Se observa al personal de OEFA, realizando la revisión de la continuidad de la tubería de conducción implementada y el fin de la misma, la cual se encuentra en el sistema de tratamiento Wetland del botadero N° 3.

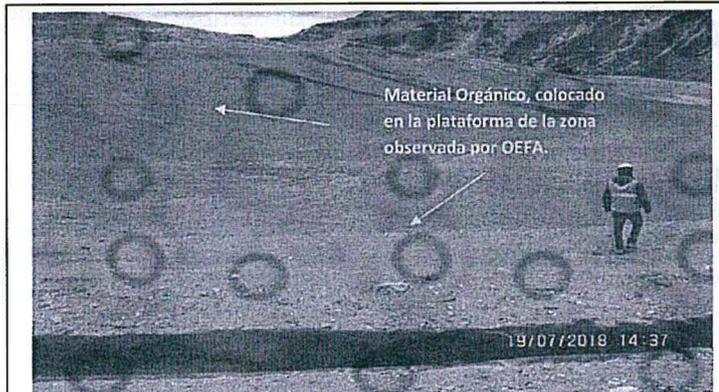
Fotografía N°27. Se observa al personal de OEFA, desde la parte superior constatando la plataforma y la zona por donde discurrió el agua ácida empozada, de entre el Tajo Valle y el Botadero 3, la misma que se encuentra cubierta con material orgánico.

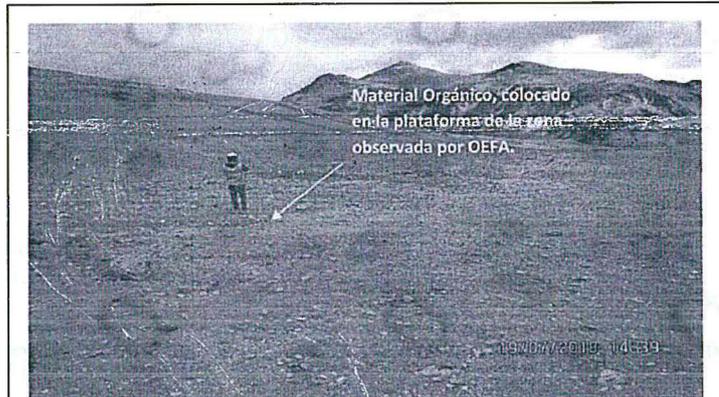
Fotografía N°28. Se observa al personal de OEFA, desde la parte superior constatando la plataforma y la zona por donde discurrió el agua ácida empozada, de entre el Tajo Valle y el Botadero 3, la misma que se encuentra cubierta con material orgánico.

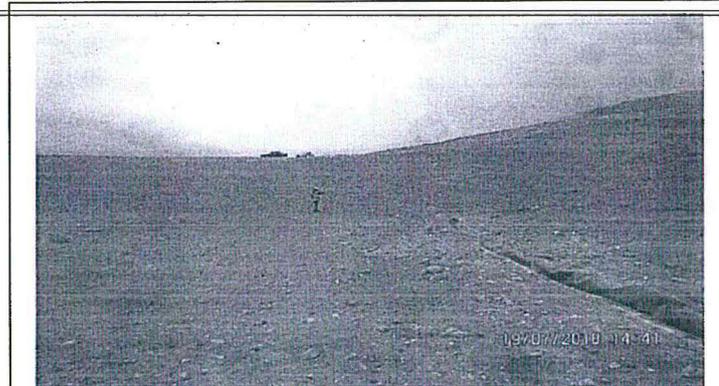
Fotografía N°29. Se observa al personal de OEFA, desde la parte superior constatando la plataforma y la zona por donde discurrió el agua ácida empozada, de entre el Tajo Valle y el Botadero 3, la misma que se encuentra cubierta con material orgánico.

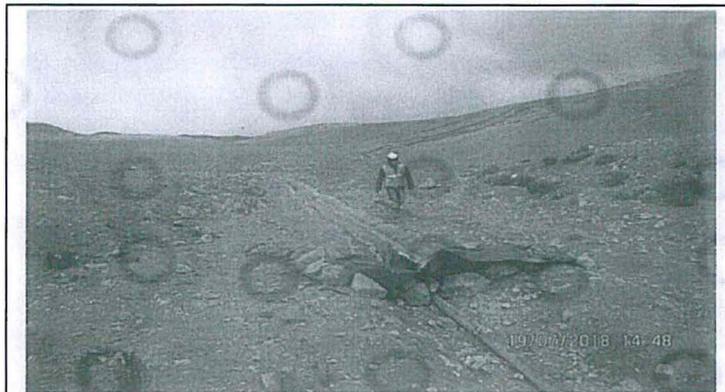
Fotografía N°30. Se observa al personal de OEFA, en la parte final del canal en geomembrana, el cual tiene por fin conducir las aguas de la plataforma observada si es que se generara la misma, asimismo al final del canal se tiene empalmada una tubería de HDPE de 4" con el fin de conducir el flujo de agua hacia el sistema de tratamiento del Botadero N° 3.

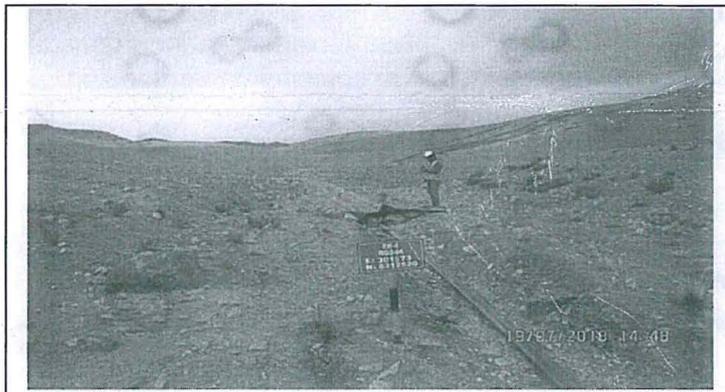
Fotografía N°31. Se observa al personal de OEFA, en la parte final del canal en geomembrana, el cual tiene por fin conducir las aguas de la plataforma observada si es que se generara la misma, asimismo al final del canal se tiene empalmada una tubería de HDPE de 4" con el fin de conducir el flujo de agua hacia el sistema de tratamiento del Botadero N° 3. El empalme se ubica a la altura de la estación de monitoreo de codificación EW-4 (según OEFA).

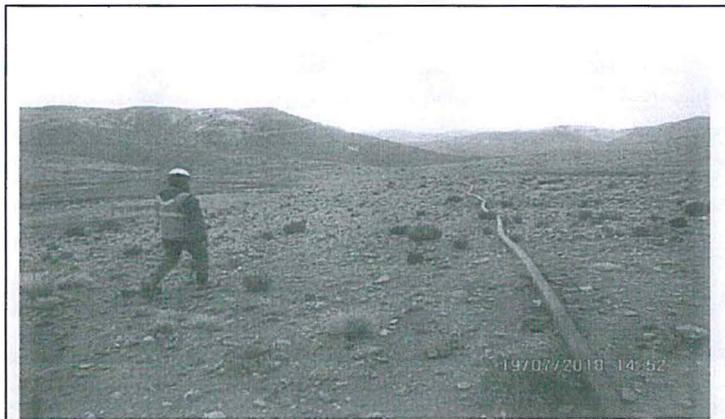
Fotografía N°32. Se observa al personal de OEFA, realizando la revisión de la continuidad de la tubería de conducción implementada, entre la zona del Tajo Valle y Botadero 3, con el fin de evitar la acumulación de agua.

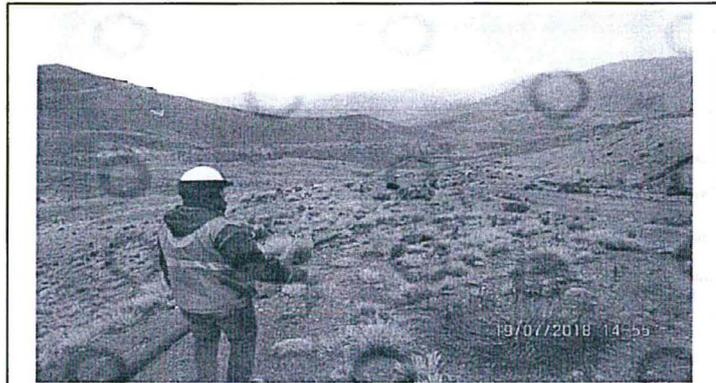
Fotografía N°33. Se observa al personal de OEFA, realizando la revisión de la continuidad de la tubería de conducción implementada, la misma que tiene como fin el sistema de tratamiento wetland del Botadero N° 3.

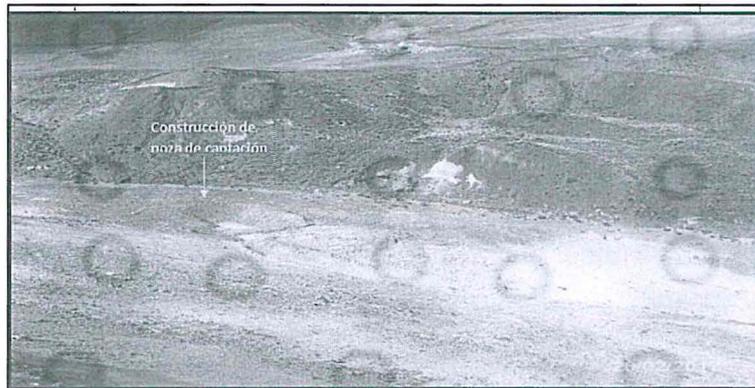
Fotografía N°5.- Se observa la poza de captación, construida a unos 5 metros del punto de afloramiento de agua natural acida.

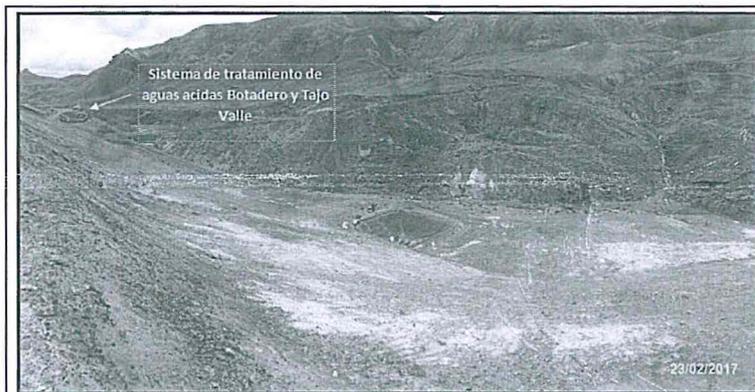
Fotografía N° 6.- Se observa poza de captación revestida con geomembrana HDPE 1.5 mm, asimismo el sistema de tratamiento de aguas acidas, donde se derivarán las aguas del afloramiento natural para su tratamiento respectivo.

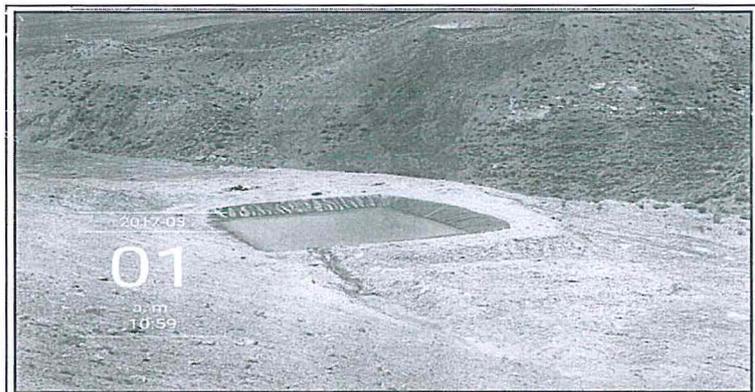
Fotografía N° 7.- Se observa la poza de captación revestida con geomembrana HDPE 1.5 mm; la misma que está conteniendo las aguas de la filtración natural observada.

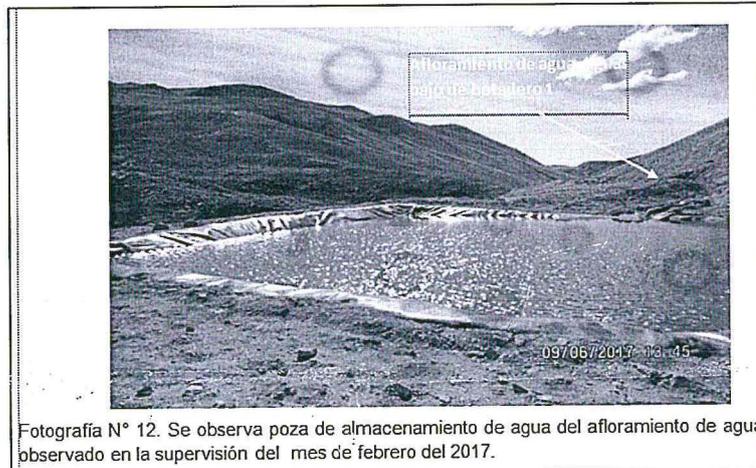
Fotografía N° 12. Se observa poza de almacenamiento de agua del afloramiento de agua observado en la supervisión del mes de febrero del 2017.

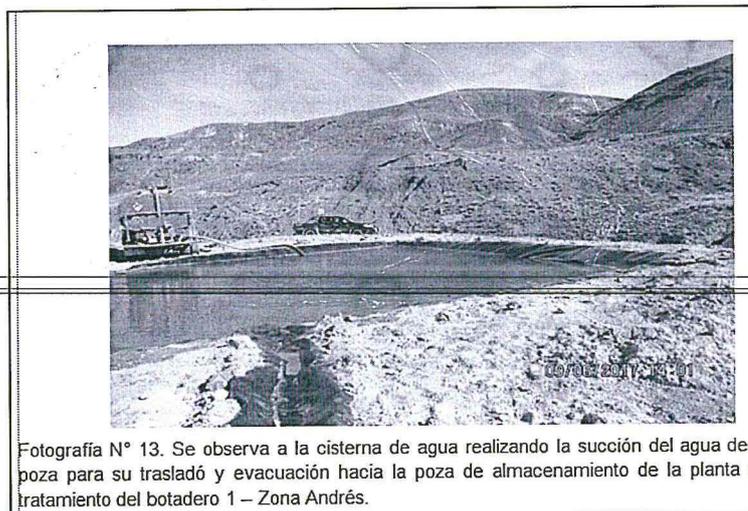
Fotografía N° 13. Se observa a la cisterna de agua realizando la succión del agua de la poza para su traslado y evacuación hacia la poza de almacenamiento de la planta de tratamiento del botadero 1 – Zona Andrés.

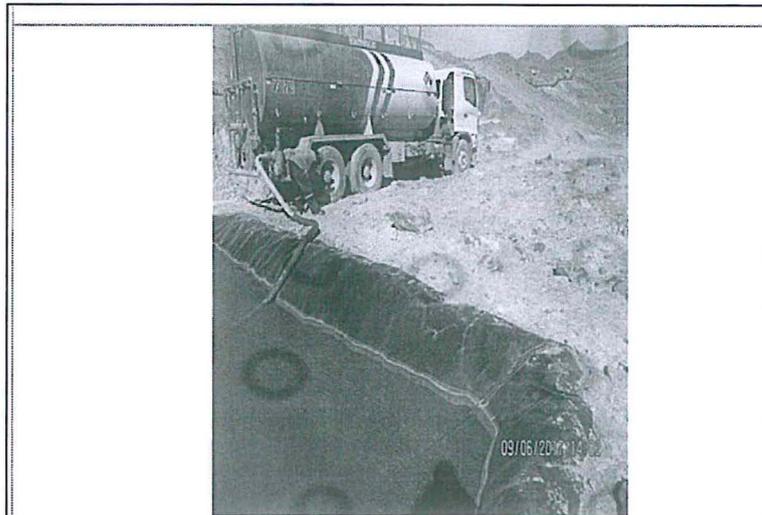
Fotografía N° 14. Se observa a la cisterna de agua realizando la succión del agua de la poza para su traslado y evacuación hacia la poza de almacenamiento de la planta de tratamiento del botadero 1 – Zona Andrés.

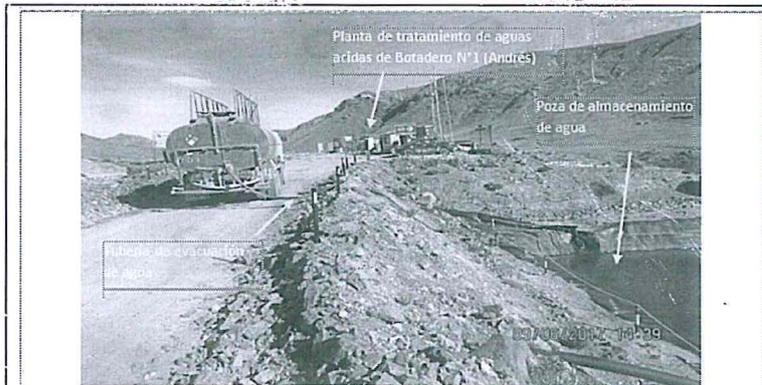
Fotografía N° 16. Se observa la cisterna de agua evacuando el agua succionada la misma que desfoga hacia la poza de almacenamiento de la planta de tratamiento del botadero 1 – Zona Andrés

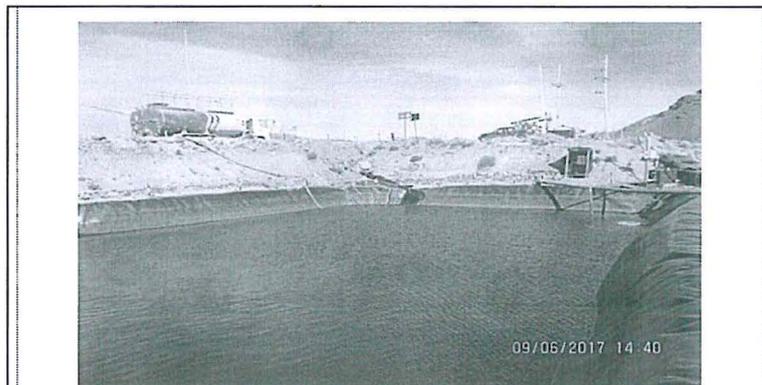
Fotografía N° 17. Se observa la cisterna de agua evacuando el agua succionada la misma que desfoga hacia la poza de almacenamiento de la planta de tratamiento del botadero 1 – Zona Andrés

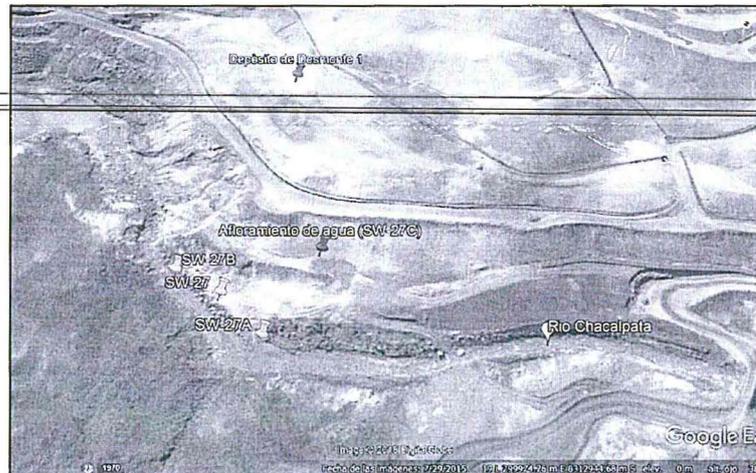
- Cabe precisar que dichas aguas constituyen afloramientos subterráneos del Botadero N° 1, hecho que tendría su origen en la interacción del material de desmonte con el agua de precipitación (proceso de lixiviación) el mismo que entra con las aguas subterráneas mediante mecanismos de infiltración, los que luego afloran discurren por el suelo hasta descargar al Río Chacalpaca. La ubicación de los puntos se muestra de manera referencial en el siguiente esquema y fotografías:
