Resolución Directoral N° 2153 -2018-OEFA/DFAI

Expediente N° 0194-2018-OEFA/DFAI/PAS

EXPEDIENTE N° : 0194-2018-OEFA/DFAI/PAS
 ADMINISTRADO : COMPAÑÍA MINERA SAN IGNACIO DE MOROCOCHA S.A.A.¹
 UNIDAD FISCALIZABLE : SAN VICENTE
 UBICACIÓN : DISTRITO DE VITOC, PROVINCIA DE CHANCHAMAYO, DEPARTAMENTO DE JUNIN
 SECTOR : MINERÍA
 MATERIA : RESPONSABILIDAD ADMINISTRATIVA MEDIDA CORRECTIVA

III.1. Único hecho imputado: SIMSA no realizó las actividades de prevención, control, limpieza y restauración ante el derrame de relave ocurrido en la zona del buzón N° 8 (coordenadas UTM WGS 84 E 461 219, N 8 758 298; E 461 552, N 8 758 353 y E 461 547, N 8 758 404), incumpliendo lo establecido en su instrumento de gestión ambiental¹¹

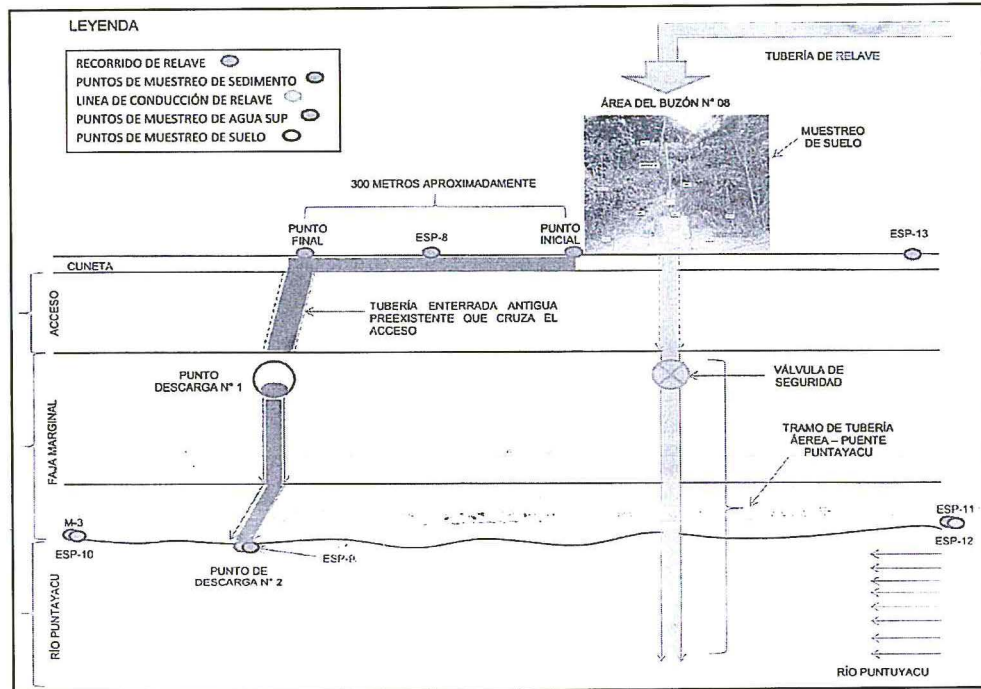
Esquema respecto de las áreas constatadas por la OE Pichanaki

14. Con relación al suceso presentado, se verificaron las áreas constatadas por la Oficina de Enlace de Pichanaki (en adelante, **OE Pichanaki**), descritas líneas arriba, las cuales se detallan a continuación y en el siguiente esquema:

- (i) Tubo respirador y Buzón, las cuales se encontraban dentro del área verificada en campo (Línea de conducción de relaves – Buzón N° 08¹⁵).
 - (ii) Punto inicial de la cuneta de la vía, ubicado en las coordenadas UTM WGS84 (E 461219, N8758298¹⁶).

- (iii) Punto final de la cuneta de la vía, ubicado en las coordenadas UTM WGS84 (E461552, N8758353¹⁷).
 - (iv) Punto de Descarga N° 01 en la cuneta de la vía, ubicado en las coordenadas UTM WGS 84 (E 461553, N 8758354¹⁸).

- (v) Punto de Descarga N° 02 a orilla del río Puntayacu, ubicado en las coordenadas UTM WGS 84 (E 461547, N 8758404¹⁹).

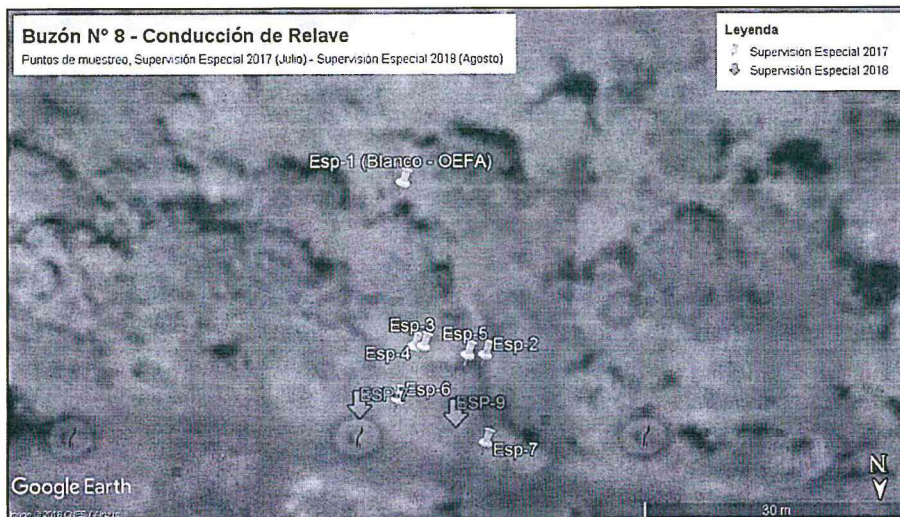
Puntos de muestreo Supervisión 2017 – 2018

28. Como se puede advertir de la imagen precedente, los puntos de monitoreo de la Supervisión Especial 2018 se encuentran en la parte baja del área donde ocurrió la emergencia ambiental, a una distancia aproximadamente de 5 metros de los puntos de muestreo ESP-6 y ESP-7 de la Supervisión Especial 2017, dicho ello, los puntos que superan a los parámetros del ECA Suelo son los puntos de muestreo ESP-3, ESP-4, ESP-5 y ESP-6 (Supervisión Especial 2017), por lo que, los resultados de los puntos muestreados ESP-7 y ESP-9 de la Supervisión Especial 2018, no comprenden todo el área que tuvo contacto con el relave.

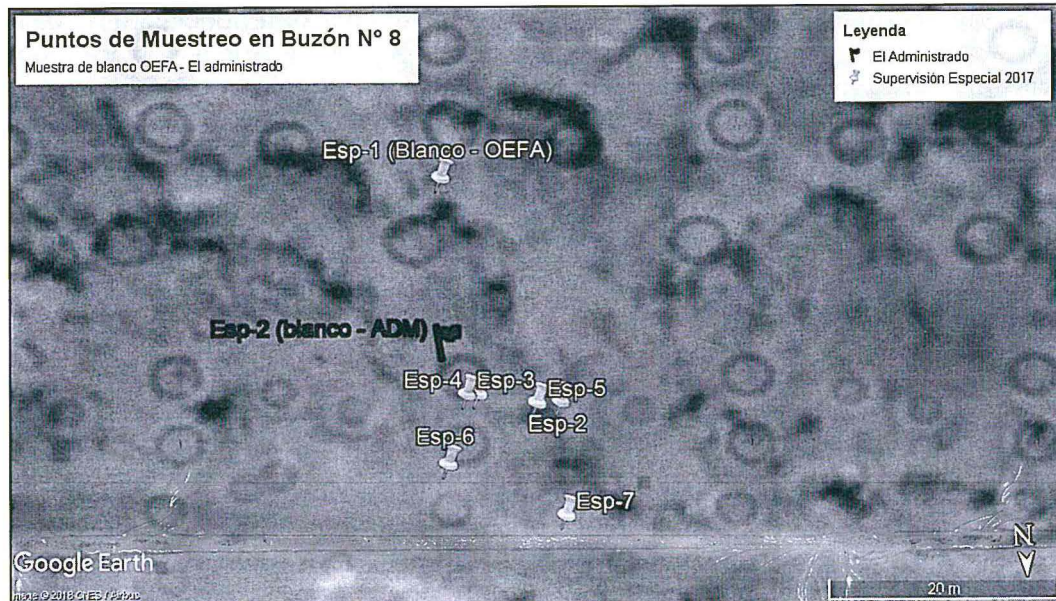
muestreo ESP-3 y ESP-4 realizados por la Dirección de Supervisión, por lo que, no se encontraría a una distancia fuera del área de influencia impactada por el derrame, esto se aprecia en la siguiente imagen:

- 33. En ese sentido, el punto tomado por la Supervisión Especial 2017 cumple con condiciones para ser considerado como un punto blanco, debido a que dicha área donde se realizó la toma de muestra no estuvo expuesta al contacto con el relave, y asimismo se encuentra fuera del área de influencia afectada.
