Resolución Directoral N° 2178 -2018-OEFA/DFAI

Expediente N° 978-2018-OEFA/DFAI/PAS

EXPEDIENTE N° : 978-2018-OEFA/DFAI/PAS
 ADMINISTRADO : PETROLERA MONTEERRICO S.A.¹
 UNIDAD FISCALIZABLE : LOTE II
 UBICACIÓN : DISTRITO DE EL ALTO Y LOBITOS, PROVINCIA DE
 TALARA, DEPARTAMENTO DE PIURA
 SECTOR : HIDROCARBUROS LÍQUIDOS
 MATERIAS : SISTEMAS DE CONTENCIÓN
 RESPONSABILIDAD ADMINISTRATIVA
 ARCHIVO
 MEDIDA CORRECTIVA
 REGISTRO DE ACTOS ADMINISTRATIVOS

III.1. **Único hecho imputado:** Petrolera Monterrico no implementó sistemas de contención, toda vez que se detectó que los siguientes pozos no cuentan con los mencionados sistemas (cantinas): Pozo P-48, Pozo P-83, Pozo P-118, Pozo P-119, Pozo P-117, Pozo P-88, Pozo P-52, Pozo P-60, Pozo P-39, Pozo P-5, Pozo P-26, Pozo P-97, Pozo P-103, Pozo P-75, Pozo P-61, Pozo P-69, Pozo P-106, Pozo P-73, Pozo 12006, Pozo 4585, Pozo 4633, Pozo 5464, Pozo 12002, Pozo 5523, Pozo 5994, Pozo H-95, Pozo H-106, Pozo H-31, Pozo H-128, Pozo H-6, Pozo H-4, Pozo H-5, Pozo H-14, Pozo H-21, Pozo H-112, Pozo H-114 y Pozo H-22

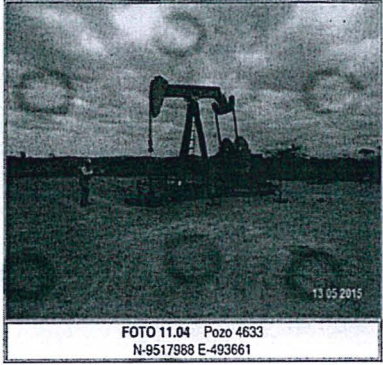
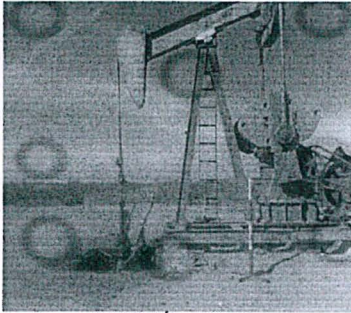
<p>FOTO 11.04 Pozo 4633 N-9517988 E-493661</p>	<p>Carta 572-2015/PM (10.11.2015)</p>

<p>FOTOGRAFÍA 3.-POZO 4633</p> <p>Carta 265-2016/PM (27.05.2016)</p>

<p>4633</p>	<p>Se observa la implementación de un sistema de contención de derrames (cantina) que se encuentra impermeabilizado con una geomembrana. Asimismo, se observa los muros de contención del mencionado sistema.</p> <p>En consecuencia, Petromont subsanó su conducta antes del PAS.</p>
12002

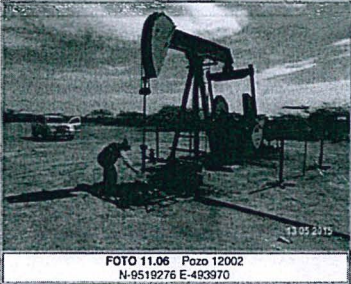
<p>FOTO 11.06 Pozo 12002 N-9519276 E-493970</p>	<p>Carta 572-2015/PM (10.11.2015)</p>

<p>12002</p>	<p>El registro fotográfico no se encuentra fechado ni georreferenciado, no observándose características del entorno de ubicación del pozo que permitan determinar que se trata de la misma plataforma.</p> <p>Posteriormente, del registro fotográfico correspondiente al pozo 12002, que fue presentado mediante Carta 265-2016/PM, no se observa fecha ni georreferencia. No obstante, se observan características del entorno de ubicación del pozo que generan certeza respecto de que se trata del área materia de imputación, siendo que de la revisión se advierte que el sistema de contención (cantina) impermeabilizado con geomembrana.</p> <p>En consecuencia, Petromont subsanó su conducta antes del PAS.</p>

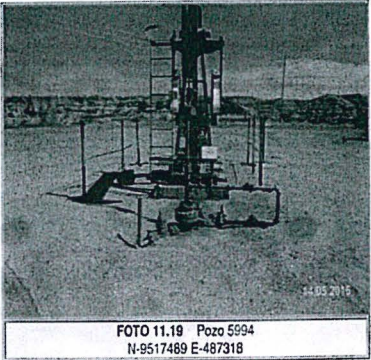
<p>FOTO 11.19 Pozo 5994 N-9517489 E-487318</p>	<p>Carta 572-2015/PM (10.11.2015)</p>

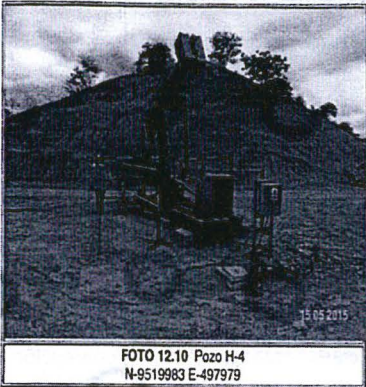
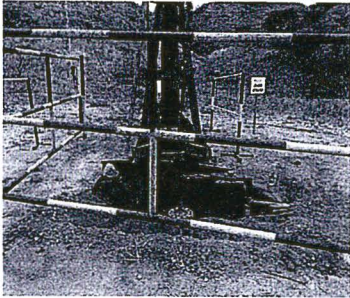
<p>FOTO 12.10 Pozo H-4 N-9519983 E-497979</p>	<p>Carta 265-2016/PM (27.05.2016)</p>

<p>POZO H-4</p>	<p>Se observa la implementación de un sistema de contención de derrames (cantina), que se encuentra impermeabilizado con una geomembrana. Asimismo, se observa los muros de contención del mencionado sistema.</p> <p>En consecuencia, Petromont subsanó su conducta antes del PAS.</p>
Sin impermeabilización			
4585

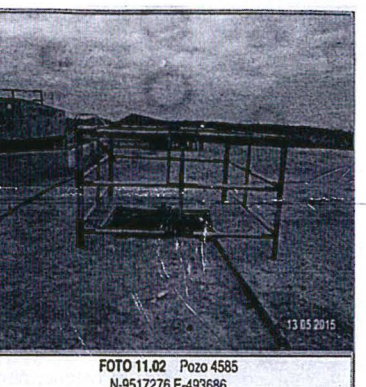
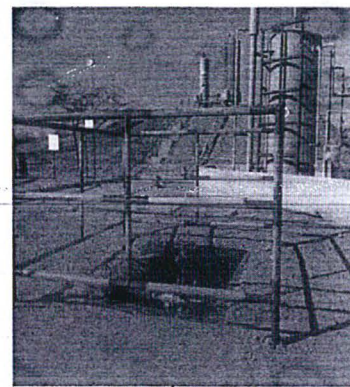
<p>FOTO 11.02 Pozo 4585 N-9517276 E-493686</p>	<p>Carta 572-2015/PM (10.11.2015)</p>

<p>FOTOGRAFIA 2-POZO 4585</p>	<p>Se observa que el sistema de contención implementado (cantina) se encuentra impermeabilizado con una geomembrana con la finalidad de evitar la afectación a los componentes ambientales.</p> <p>En consecuencia, Petromont subsanó su conducta antes del PAS.</p>

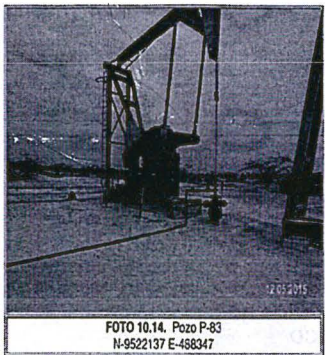
FOTO 10.14. Pozo P-83 N-9522137 E-488347	Carta 510-2015/PM (1.10.2015)

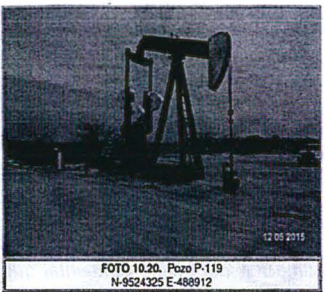
FOTO 18.20. Pozo P-119 N-9524325 E-488912	Carta 510-2015/PM (1.10.2015)

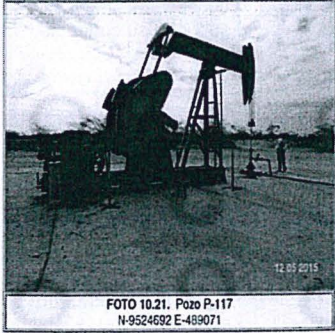
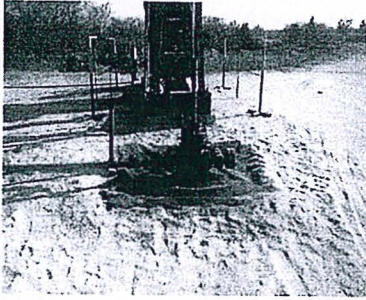
<p>P-117</p>

<p>FOTO 10.21. Pozo P-117 N-9524692 E-489071</p>	<p>Carta 510-2015/PM (1.10.2015)</p>

<p>FOTOGRAFÍA 10.- POZO P-117</p>	<p>El registro fotográfico no se encuentra fechado ni georreferenciado; no obstante, se observan características del entorno de ubicación del pozo que generan certeza respecto de que se trata del área materia de imputación.</p> <p>Al respecto, se observa la implementación de un sistema de contención (cantina) impermeabilizado con geomembrana; no obstante, no se observa con claridad los muros de contención que garanticen el cumplimiento de la función de contener fluidos ante un derrame o fuga de hidrocarburos. En consecuencia, Petromont no subsanó su conducta.</p>
<p>P-88</p>

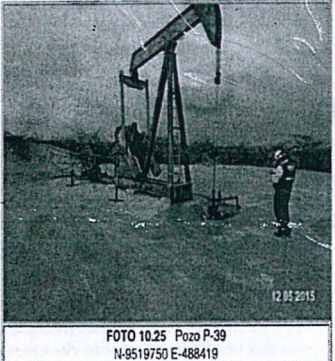
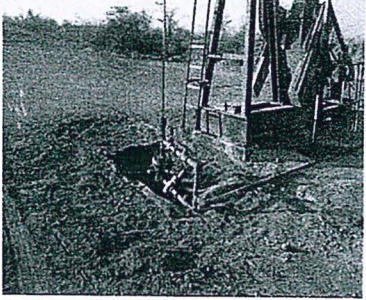
<p>P-39</p>

<p>FOTO 10.25. Pozo P-39 N-9519750 E-488419</p>	<p>Carta 510-2015/PM (1.10.2015)</p>

<p>FOTOGRAFÍA 12.- POZO P-39</p>	<p>El registro fotográfico no se encuentra fechado ni georreferenciado; no obstante, se observan características del entorno de ubicación del pozo que generan certeza respecto de que se trata del área materia de imputación.</p> <p>Al respecto, se observa la implementación de un sistema de contención (cantina) impermeabilizado con geomembrana; no obstante, no se observa con claridad los muros de contención que garanticen el cumplimiento de la función de contener fluidos ante un derrame o fuga de hidrocarburos. En consecuencia, Petromont no subsanó su conducta.</p>
<p>P-103</p>

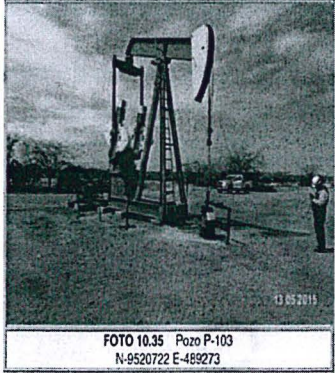
<p>FOTO 10.35. Pozo P-103 N-9520722 E-489273</p>	<p>Carta 510-2015/PM (1.10.2015)</p>

<p>FOTOGRAFÍA 15.- POZO P-103</p> <p>Carta 009-2016/PM (12.01.2016)</p>	<p>Los registros fotográficos no se encuentran fechados ni georreferenciados; no obstante, se observan características del entorno de ubicación del pozo que generan certeza respecto de que se trata del área materia de imputación.</p> <p>Al respecto, se observa la implementación de un sistema de contención (cantina) impermeabilizado con geomembrana; no obstante, no se observa con claridad los muros de contención que garanticen el cumplimiento de la función de contener fluidos ante un derrame o fuga de hidrocarburos. En consecuencia, Petromont no subsanó su conducta.</p>

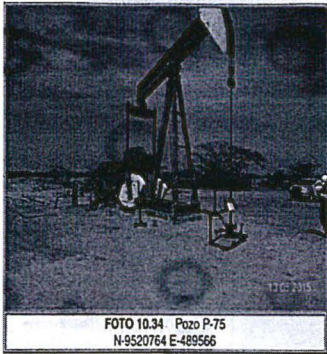
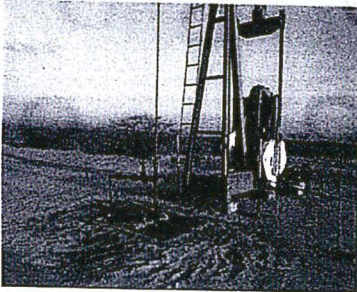
FOTO 10.34 Pozo P-75 N-9520764 E-489566	Carta 510-2015/PM (1.10.2015)

El registro fotográfico no se encuentra fechado ni georreferenciado; no obstante, se observan características del entorno de ubicación del pozo que generan certeza respecto de que se trata del área materia de imputación. Al respecto, se observa la implementación de un sistema de contención (cantina) impermeabilizado con geomembrana; no obstante, no se observa con claridad los muros de contención que garanticen el cumplimiento de la función de contener fluidos ante un derrame o fuga de hidrocarburos. En consecuencia, Petromont no subsanó su conducta.
P-106

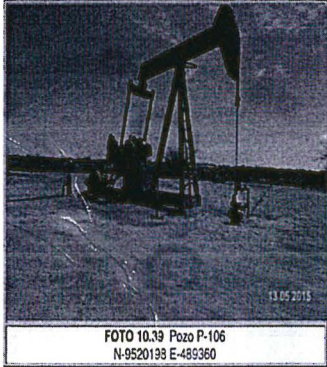
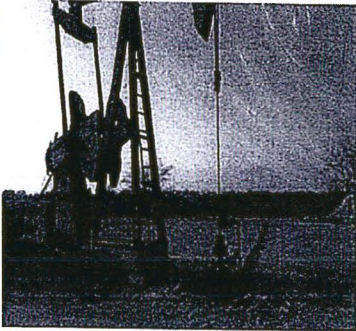
FOTO 10.39 Pozo P-106 N-9520193 E-489360	Carta 510-2015/PM (1.10.2015)

El registro fotográfico no se encuentra fechado ni georreferenciado; no obstante, se observan características del entorno de ubicación del pozo que generan certeza respecto de que se trata del área materia de imputación. Al respecto, se observa la implementación de un sistema de contención (cantina) impermeabilizado con geomembrana; no obstante, no se observa con claridad los muros de contención que garanticen el cumplimiento de la función de contener fluidos ante un derrame o fuga de hidrocarburos. En consecuencia, Petromont no subsanó su conducta.

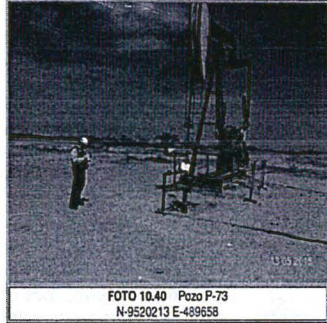
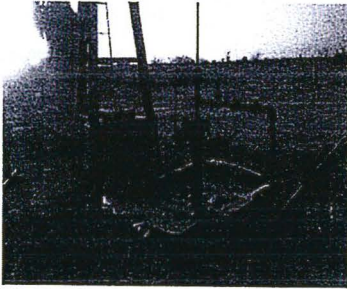
FOTO 10.40 Pozo P-73 N-9520213 E-489658	Carta 510-2015/PM (1.10.2015)

El registro fotográfico no se encuentra fechado ni georreferenciado; no obstante, se observan características del entorno de ubicación del pozo que generan certeza respecto de que se trata del área materia de imputación. Al respecto, se observa la implementación de un sistema de contención (cantina) impermeabilizado con geomembrana; no obstante, no se observa con claridad los muros de contención que garanticen el cumplimiento de la función de contener fluidos ante un derrame o fuga de hidrocarburos. En consecuencia, Petromont no subsanó su conducta.

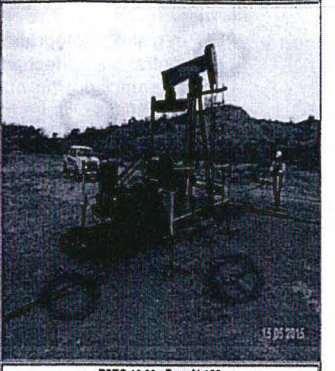
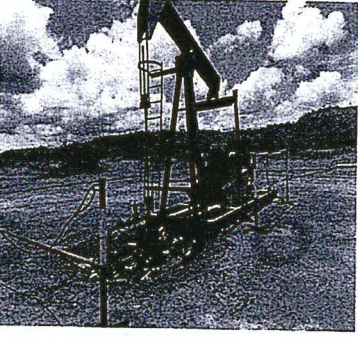
<p>H-128</p>

<p>FOTO 12.08 Pozo H-128 N-9520574 E-496328</p>	<p>265-2016/PM (27.05.2016)</p>

<p>POZO H-128</p>	<p>El registro fotográfico no se encuentra fechado ni georreferenciado; no obstante, se observan características del entorno de ubicación del pozo que generan certeza respecto de que se trata del área materia de imputación.</p> <p>Al respecto, se observa la implementación de un sistema de contención (cantina) impermeabilizado con geomembrana; no obstante, no se observa con claridad los muros de contención que garanticen el cumplimiento de la función de contener fluidos ante un derrame o fuga de hidrocarburos. En consecuencia, Petromont no subsanó su conducta.</p>
<p>H-6</p>

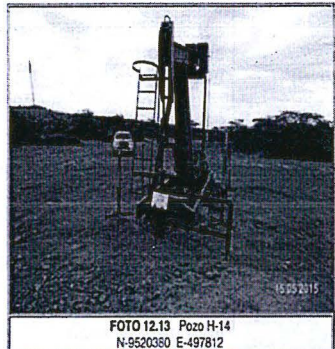
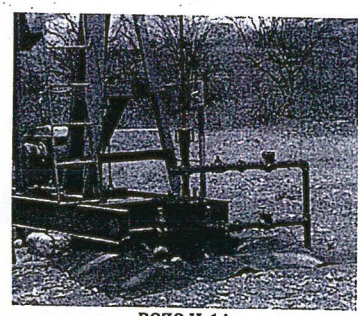
<p>FOTO 12.13 Pozo H-14 N-9520360 E-497812</p>	<p>265-2016/PM (27.05.2016)</p>

<p>POZO H-14</p>	<p>El registro fotográfico no se encuentra fechado ni georreferenciado; no obstante, se observan características del entorno de ubicación del pozo que generan certeza respecto de que se trata del área materia de imputación.</p> <p>Al respecto, se observa la implementación de un sistema de contención (cantina) impermeabilizado con geomembrana; no obstante, no se observa con claridad los muros de contención que garanticen el cumplimiento de la función de contener fluidos ante un derrame o fuga de hidrocarburos. En consecuencia, Petromont no subsanó su conducta.</p>

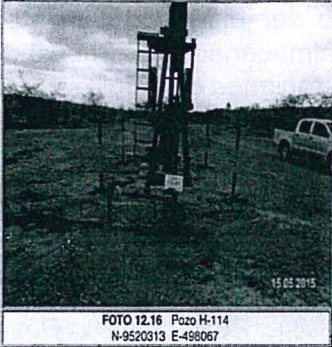
<p>H-114</p>

<p>FOTO 12.16 Pozo H-114 N-9520313 E-498067</p>	<p>265-2016/PM (27.05.2016)</p>   <p>POZO H-114</p>	<p>El registro fotográfico no se encuentra fechado ni georreferenciado; no obstante, se observan características del entorno de ubicación del pozo que generan certeza respecto de que se trata del área materia de imputación.</p> <p>Al respecto, se observa la implementación de un sistema de contención (cantina) impermeabilizado con geomembrana; no obstante, no se observa con claridad los muros de contención que garanticen el cumplimiento de la función de contener fluidos ante un derrame o fuga de hidrocarburos. En consecuencia, Petromont no subsanó su conducta.</p>
<p>H-22</p>	  <p>FOTO 12.17 Pozo H-22 N-9520345 E-498065</p>	<p>265-2016/PM (27.05.2016)</p>   <p>POZO H-22</p>	<p>El registro fotográfico no se encuentra fechado ni georreferenciado, no observándose características del entorno de ubicación del pozo que permitan determinar que se trata de la misma plataforma. En consecuencia, Petromont no subsanó su conducta.</p>

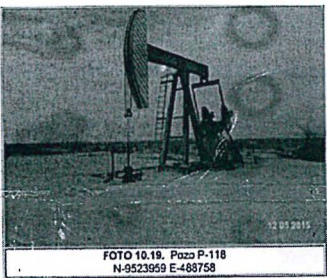
El registro fotográfico no se encuentra georreferenciado; no obstante, se observan características del entorno de ubicación del pozo que generan certeza respecto de que se trata del área materia de imputación. Al respecto, se observa la implementación de un sistema de contención (cantina) impermeabilizado con una geomembrana. Asimismo, se observa los muros de contención del mencionado sistema que garantizan el cumplimiento de la función de contener fluidos de hidrocarburos. En consecuencia, Petromont corrigió su conducta.
P-119

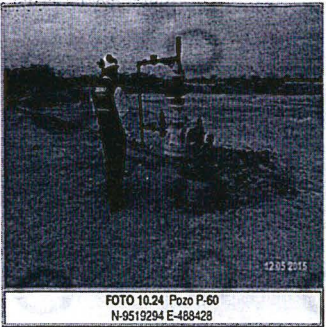
<p>P-60</p>

<p>FOTO 10.24 Pozo P-60 N-9519294 E-488428</p>	<p>Registro N° E01-2018- 53838 (22.06.2018)</p>

<p>FOTOGRAFIA 3. Pozo P-60 con cantina impermeabilizada y geomembrada</p>	<p>De los registros fotográficos, dado las características del entorno de ubicación del pozo (color del cabezal y válvulas) y que fotografía de 20.09.2018 se encuentra georreferenciada, se advierte que generan certeza respecto que se trata del área materia de imputación.</p> <p>Al respecto, se observa la implementación de un sistema de contención (cantina) impermeabilizado con una geomembrana. Asimismo, se observa los muros de contención del mencionado sistema que garantizan el cumplimiento de la función de contener fluidos de hidrocarburos. En consecuencia, Petromont corrigió su conducta.</p>
<p>P-39</p>

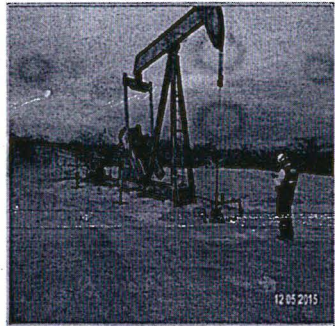
<p>FOTO 10.25 Pozo P-39 N-9519750 E-488419</p>	<p>Escrito de descargos N° 2 (20.09.2018)</p>

<p>FOTOGRAFIA 2. Pozo P-39 con cantina impermeabilizada y georreferenciada</p>	<p>El registro fotográfico se encuentra georreferenciado; del cual se advierte que corresponde al pozo P-39, siendo que se observa que dicho pozo cuenta con el sistema de contención impermeabilizado con geomembrana, En consecuencia, Petromont corrigió su conducta.</p>

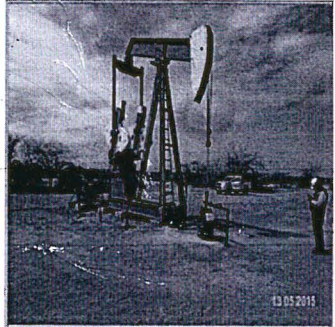
<p>P-103</p>

<p>FOTO 10.35 Pozo P-103 N-9520722 E-489273</p>	<p>Registro 2018-E01-67598 (09.08.2018)</p>

<p>Fotografía N° 1. Cantina con Geomembrana Pozo P-103 coordenadas UTM WGS 84 N: 9520724 E: 489275</p>	<p>El registro fotográfico del 08.08.2018 se encuentra georreferenciado; del cual se advierte que corresponde al pozo P-103, siendo que se observa que dicho pozo cuenta con el sistema de contención impermeabilizado con geomembrana, En consecuencia, Petromont corrigió su conducta en dicha fecha.</p>
<p>P-61</p>

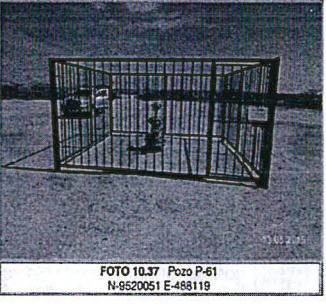
<p>FOTO 10.37 Pozo P-61 N-9520051 E-488119</p>	<p>Registro N° E01-2018- 53838 (22.06.2018)</p>
