Resolución Directoral N° 2187-2018-OEFA/DFAI

Expediente N° 0784-2018-OEFA/DFAI/PAS

EXPEDIENTE N° : 0784-2018-OEFA/DFAI/PAS  
ADMINISTRADO : NEWMONT PERÚ S.R.L.  
UNIDAD FISCALIZABLE : SUMACWAYRA  
UBICACIÓN : IHUARI, PROVINCIA DE HUARAL,  
DEPARTAMENTO DE LIMA  
SECTOR : MINERÍA  
MATERIAS : COMPROMISOS AMBIENTALES  
RESPONSABILIDAD ADMINISTRATIVA  
REGISTRO DE ACTOS ADMINISTRATIVOS

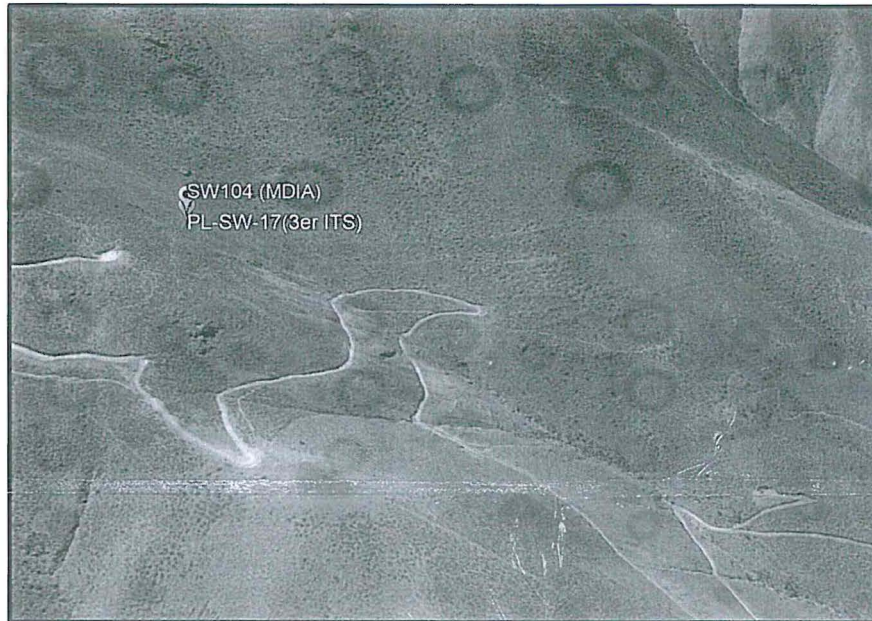
**Figura N° 1: Superposición de las ubicaciones de la plataforma de perforación "PL-SW-17" (3er ITS DIA Sumacwayra) y la plataforma de perforación "SW104" (MDIA Sumacwayra)**

- (iii) Si bien en la MDIA Sumacwayra, la denominación de la plataforma se consigna como "SW104", en realidad se trata de la plataforma de perforación denominada "PL-SW-17", cuya ubicación coincide con la aprobada en el 3er ITS DIA Sumacwayra; y, de acuerdo a lo declarado por Newmont, dicha plataforma fue ejecutada con anterioridad a la aprobación de la MDIA Sumacwayra.

- (iv) Lo anterior se aprecia de la superposición de las ubicaciones consignadas en el 3er ITS Sumacwayra y en la MDIA Sumacwayra en la siguiente figura:

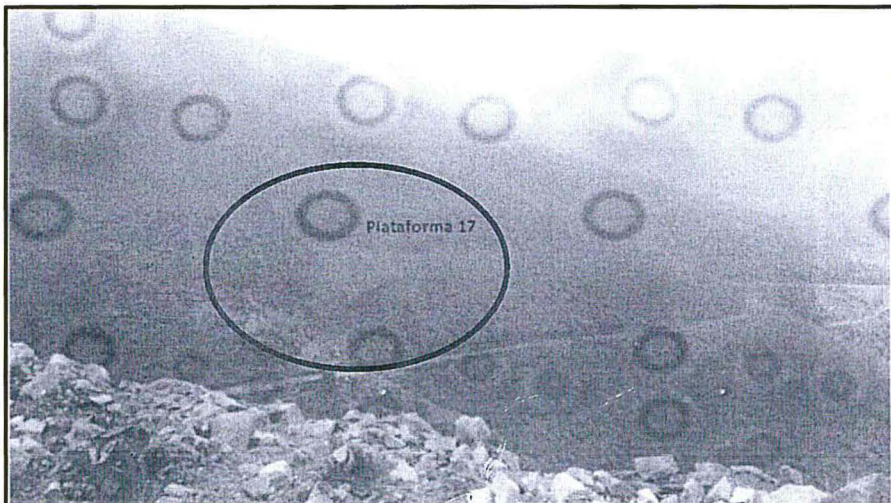
**Fotografía presentada por Newmont**

- (vii) De la vista fotográfica adjunta al Informe de Respuesta no se acredita que Newmont haya cumplido con rehabilitar el área impactada por la ejecución de la plataforma ubicada en las coordenadas UTM WGS 84 N: 8759182, E: 284083, tomando en consideración las medidas de cierre aplicables en su instrumento de gestión ambiental<sup>20</sup>, toda vez que se aprecia claramente la

diferencia entre la zona impactada y las áreas aledañas cubiertas de vegetación, conforme se verifica a continuación<sup>21</sup>:

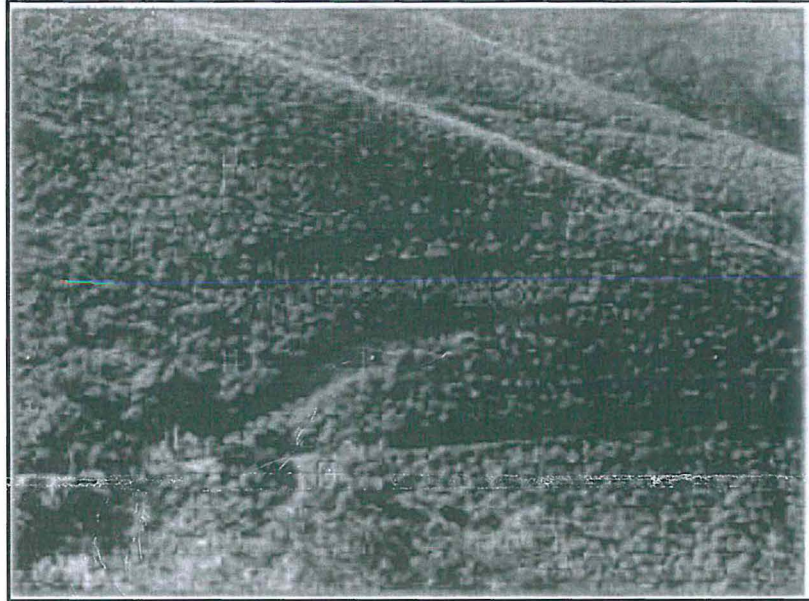
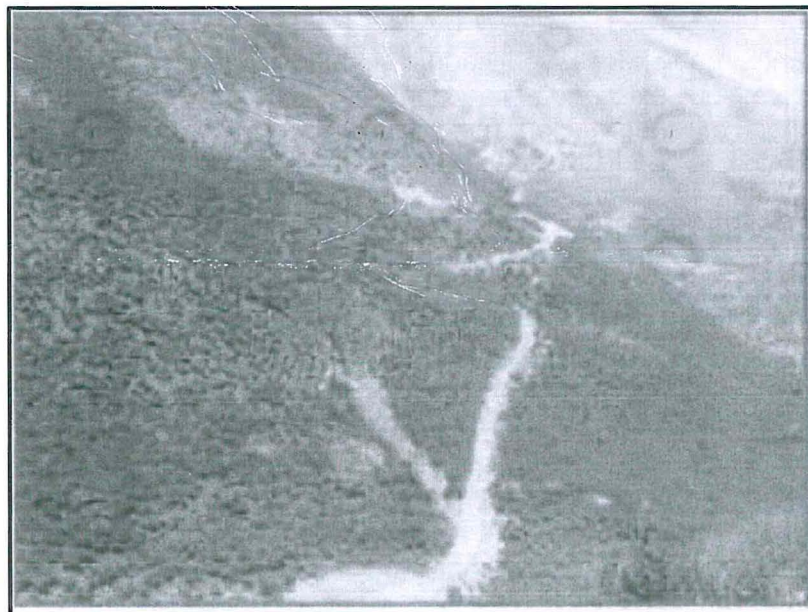
**Vistas fotográficas adjuntas al primer escrito de descargos de Newmont**

53. De la revisión de las vistas fotográficas precedentes, se tiene que Newmont procedió a revegetar el área impactada por la habilitación de la plataforma de perforación, objeto de la conducta infractora, en las coordenadas UTM WGS 84 N: 8759182, E: 284083.
54. Asimismo, en el Informe Oral, el administrado presentó el estado actual del área donde se habilitó la plataforma de perforación, en las coordenadas UTM WGS 84

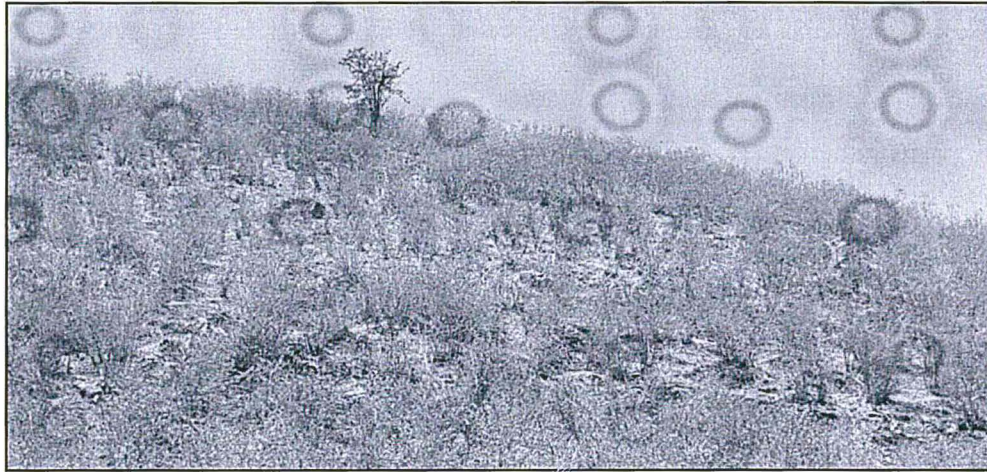
Vista fotográfica presentada en el Informe Oral por Newmont

"Foto3. Setiembre 2018, plataformas PL-SW-17, el suelo se encuentra muy similar a su condición inicial por ello la flora propia del lugar se encuentra acorde a su entorno".

55. En ese sentido, de los medios probatorios presentados por el administrado, se advierte que, el área ha sido rehabilitada, lo cual puede evidenciarse por el restablecimiento de la cobertura vegetal lo que acredita a su vez la recuperación del suelo, por otro lado, no se advierte presencia de erosión lo que evidencia que la cobertura vegetal ha estabilizado físicamente al suelo.
56. Por tanto, habiéndose verificado así, el cese de los efectos de la conducta infractora; no existiendo por ende la necesidad de ordenar la reversión, restauración, rehabilitación, reparación o, al menos, la mitigación de la situación alterada por la conducta infractora, no corresponde ordenar el dictado de medidas correctivas en este extremo, en estricto cumplimiento de lo dispuesto en el Artículo 22° de la Ley del Sinefa.
