Resolución Directoral N° 2199 -2018-OEFA/DFAI

Expediente N° 1605-2018-OEFA/DFAI/PAS

EXPEDIENTE N° : 1605-2018-OEFA/DFAI/PAS
ADMINISTRADO : MINERA ANTARES PERU S.A.C.¹
UNIDAD FISCALIZABLE : CRISTO DE LOS ANDES 1
UBICACIÓN : DISTRITO DE CHALHUAHUACHO, PROVINCIA
DE COTABAMBAS, DEPARTAMENTO DE
APURIMAC
SECTOR : MINERÍA
MATERIA : COMPROMISO AMBIENTAL

III.1. Único hecho imputado: El administrado no implementó cunetas de drenaje en las vías de acceso del proyecto de exploración “Cristo de los Andes”, incumpliendo lo establecido en su instrumento de gestión ambiental

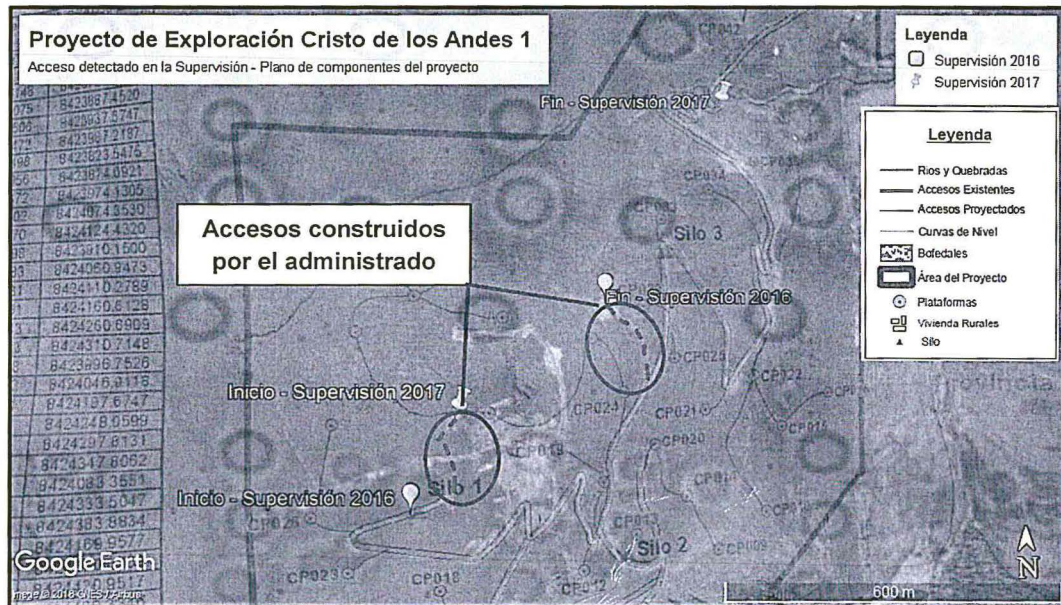
**Superposición realizada entre el mapa N° 4-1 y los caminos de acceso supervisados**

33. De la revisión de la imagen mostrada anteriormente, se advierte que algunos de los tramos de los caminos de acceso supervisados (identificados mediante círculos en la imagen) corresponden a accesos proyectados o construidos por el administrado, siendo que respecto de ellos se detectó que el administrado no había cumplido con construir las cunetas de drenaje de conformidad a lo establecido en el EIASd Cristo de los Andes.

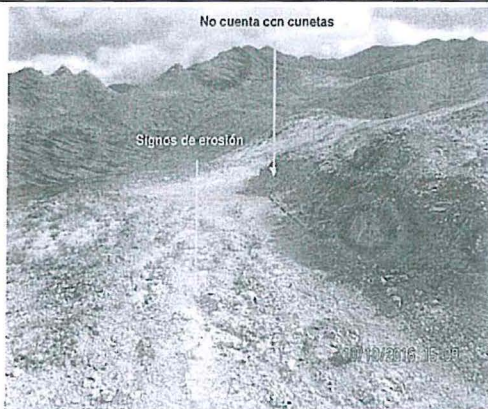
Fotografía N° 32: Nótese, la vía de acceso principal que conduce a las plataformas de perforación verificadas en campo, no cuenta con infraestructura hidráulica (cunetas) para la derivación de aguas de escorrentía en un tramo de 1000 metros aproximadamente de trocha carrozable.

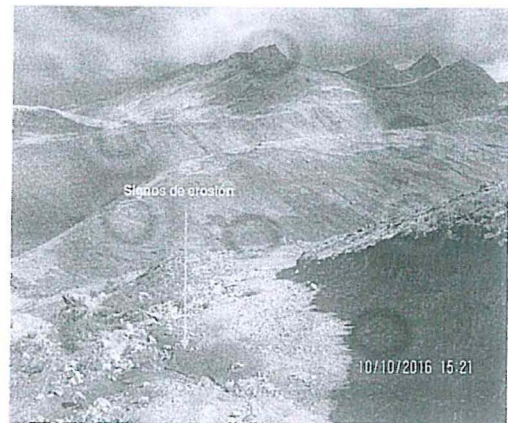
Fotografía N° 35: Nótese, otra vista de la vía de acceso principal que presenta signos de erosión, debido a la falta de cunetas.

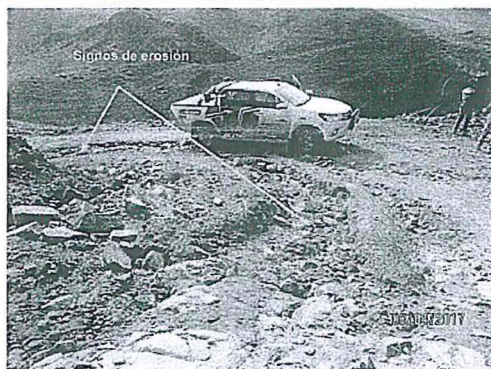
Fotografía N° 20: Vía de acceso principal que presenta un área carcavada producto de la erosión, al no contar con infraestructura hidráulica (cunetas).

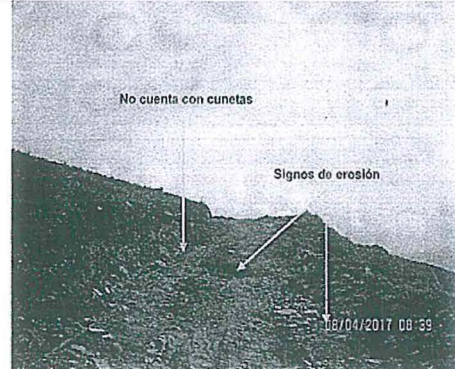
Fotografía N° 21: Otra vista de la vía de acceso principal que se encuentra carcavada producto de la erosión, al no contar con infraestructura hidráulica (cunetas)

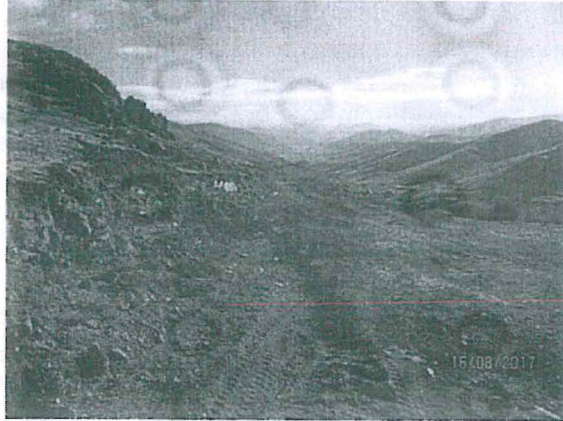
Fotografía: CA-A10

Tramo de acceso con erosión

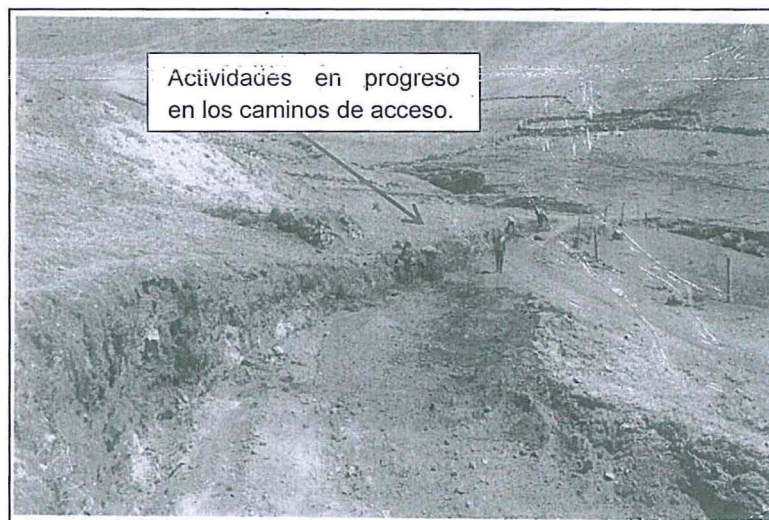
60. De la revisión de la imagen mostrada anteriormente, se advierte el avance de la realización de actividades en un tramo de un camino de acceso, mas no se distingue los trabajos culminados o ejecutados en dicha área; además, de la imagen mostrada, no se puede verificar que las actividades comprendan todo el recorrido o área de los caminos de acceso verificados durante la Supervisión Regular 2016 y 2017. En ese sentido, mediante dicha imagen no se acredita la subsanación de la conducta infractora.

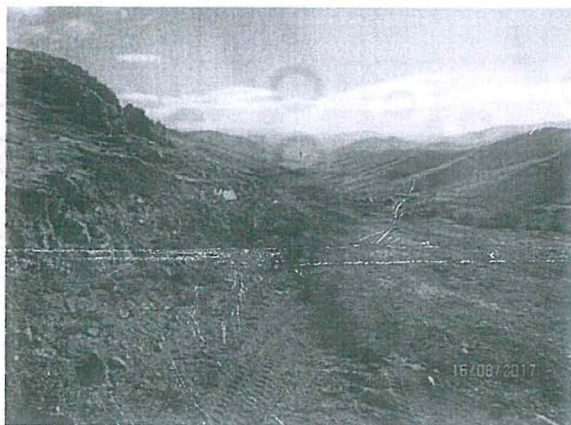
Fotografía: CA-A10

Hallazgo N° 10: Vía de acceso principal: Se observó que dicha vía de acceso que conduce a las plataformas de perforación, no cuenta con infraestructura hidráulica (cunetas) para la derivación de aguas de escorrentía en un tramo de 1200 metros aproximadamente de trocha carrozable, en ciertos tramos de la vía de acceso se apreciaba signos de erosión

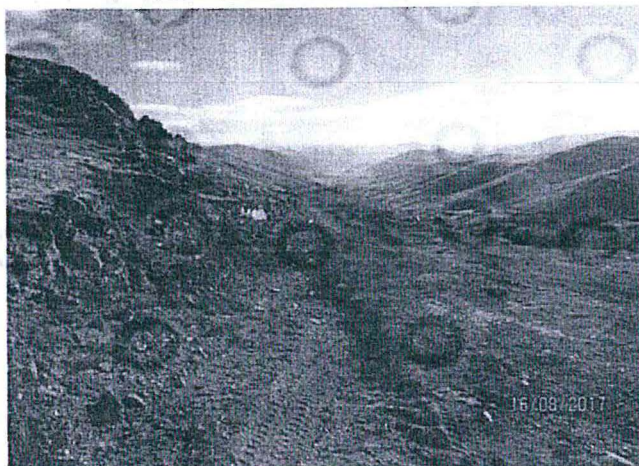
Fotografía: CA-A10

**Tramo de acceso con erosión**

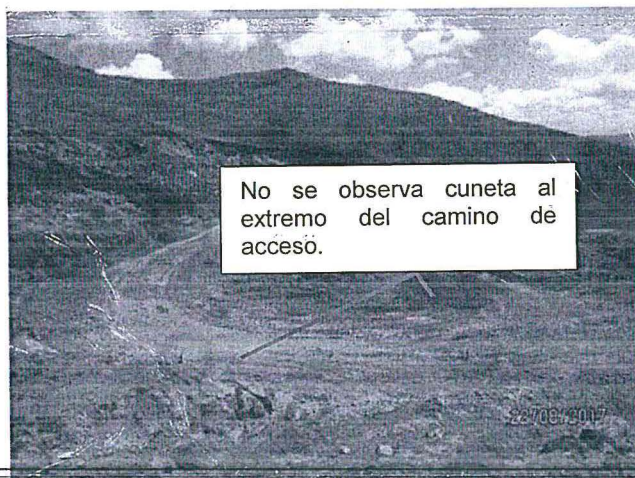
Fotografía: CA-B10

69. Por tanto, de la revisión de este medio probatorio (fotografía CA-B10), en tanto no se advierte obra hidráulica o cuneta de drenaje implementada en el camino de acceso mostrado, no se da por subsanada la conducta infractora; además, que en la mencionada fotografía no se muestra todo el recorrido de los caminos de acceso detectados sin cuneta de drenaje durante la Supervisión Regular 2016 y 2017.

Trabajo realizado.- Perfilado de talud, rehabilitación de cuneta y habilitación de canales de coronación

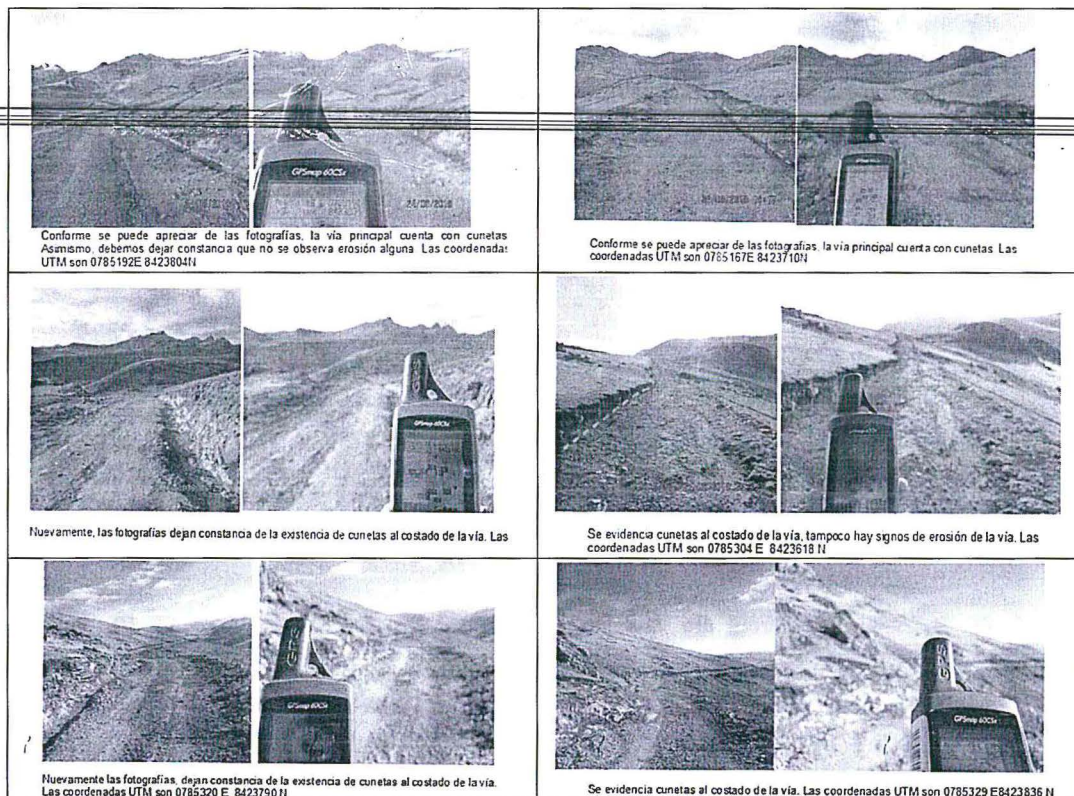
<p>Nuevamente se evidencian, cunetas al costado de la vía. Las coordenadas UTM son 0785544 E 8423980 N</p>	<p>En la fotografía se deja constancia de la existencia de las cunetas y de la inexistencia de signos de erosión. Las coordenadas UTM son 0785539 E 8423959 N</p>
<p>La fotografía evidencia cunetas al lado de la vía. Las coordenadas UTM son 0785553 E 8423999 N</p>	<p>Las fotografías dejan constancia de la existencia de cunetas al costado de la vía. Las coordenadas UTM son 0785271 E 8423811 N</p>
<p>Con la fotografía queda demostrado que se construyeron las cunetas requeridas y además se hizo una limpieza del área. Las coordenadas UTM son 0785521 E 8423983 N</p>	<p>La fotografía demuestra que se construyeron las cunetas requeridas y además, se hizo un limpieza del área. Las coordenadas UTM son 0785529 E 8424015 N</p>

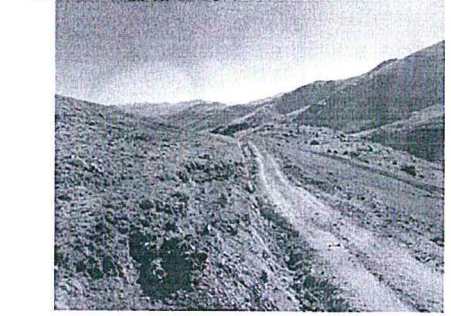
<p>La fotografía evidencia cunetas al lado de la vía. Las coordenadas UTM son 0785553 E 8423999N</p>

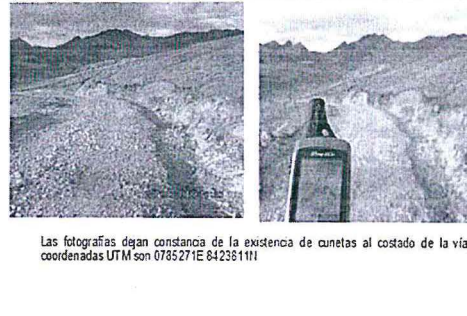
<p>Las fotografías dejan constancia de la existencia de cunetas al costado de la vía. Las coordenadas UTM son 0785271E 8423811N</p>
