EXPEDIENTE N° : 1427-2018-OEFA/DFAI/PAS
 ADMINISTRADO : HUSBAY PERU S.A.C.
 UNIDAD FISCALIZABLE : CONSTANCIA
 UBICACIÓN : DISTRITOS DE CHAMACA Y VELILLE,
 PROVINCIA DE CHUMBIVILCAS,
 DEPARTAMENTO DE CUSCO
 SECTOR : MINERÍA
 MATERIAS : COMPROMISO AMBIENTAL
 ARCHIVO

VISTOS: El Informe Final de Instrucción N° 1610-2018-OEFA/DFAI/SFEM; y,

III.1 Único hecho imputado: El titular minero no derivó el agua contenida dentro del tajo Constancia hacia la poza de procesos en planta, habiendo infiltrado hacia la quebrada Soropata, incumpliendo lo establecido en su instrumento de gestión ambiental

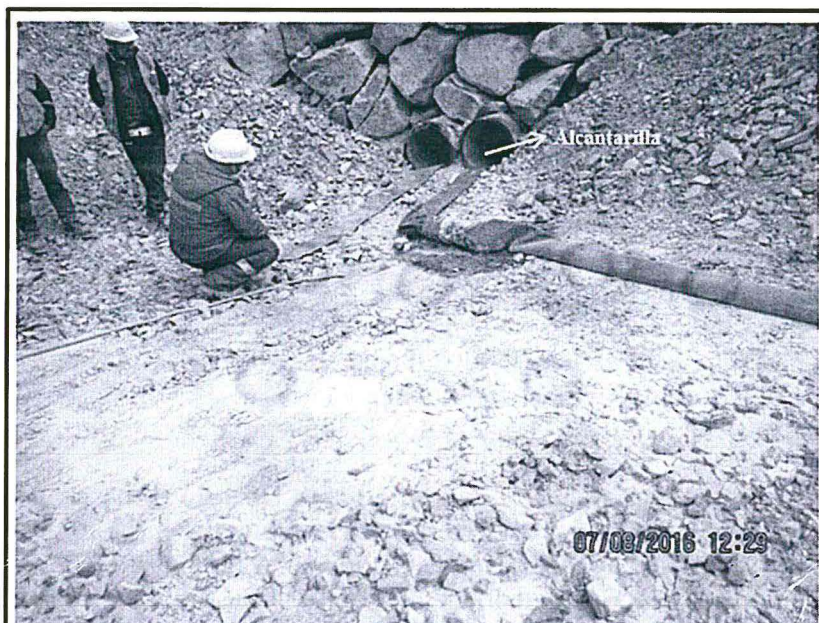
FOTOGRAFÍA N° 13.- Alcantarilla a la cual debió llegar a conectar la manga de polietileno que transporta el agua del Tajo Constanca – Fase III.

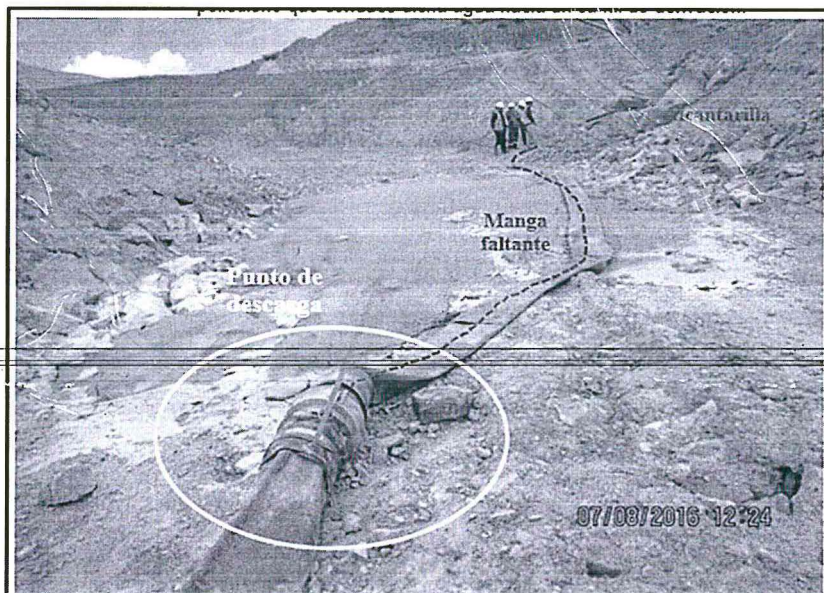
21. Al respecto, del análisis de la Fotografía N° 12 del Panel Fotográfico del Informe de Supervisión se advierte que el administrado realizó la conexión de la manga faltante desde el punto de descarga -tramo donde se detectó la descarga de agua del tajo que posteriormente se infiltró hacia la quebrada Soropata, generando la emergencia- hasta una alcantarilla; mediante la cual era conducida, por un tramo, en dirección hacia la poza de la planta de procesos. Del análisis de la Fotografía N° 13 del Panel Fotográfico del Informe de Supervisión se advierte el ingreso de la manga por la alcantarilla; y, de la Fotografía N° 14 del Panel Fotográfico del Informe de Supervisión se advierte el punto de salida de la manga a través de la alcantarilla hacia la poza de la planta de procesos.

FOTOGRAFÍA N° 12.- Zona de descarga del bombeo proveniente del Tajo Constanca – Fase III; Ubicado entre la pila de almacenamiento de mineral 2 y el acceso que se dirige al almacén de explosivos. Punto final del tendido de la manga de polietileno proveniente del Tajo Constanca (fase III), ubicado a 20 metros antes de la alcantarilla del acceso al almacén de explosivos. En el suelo predomina material percolador, sobre el cual se observa sedimentos finos.

22. De las fotografías antes señaladas, se advierte que el administrado conectó una manga en el tramo en el que faltaba; por lo tanto, se concluye que el administrado subsanó la conducta materia del hecho imputado, lo cual fue corroborado durante las acciones de la Supervisión Especial 2016.

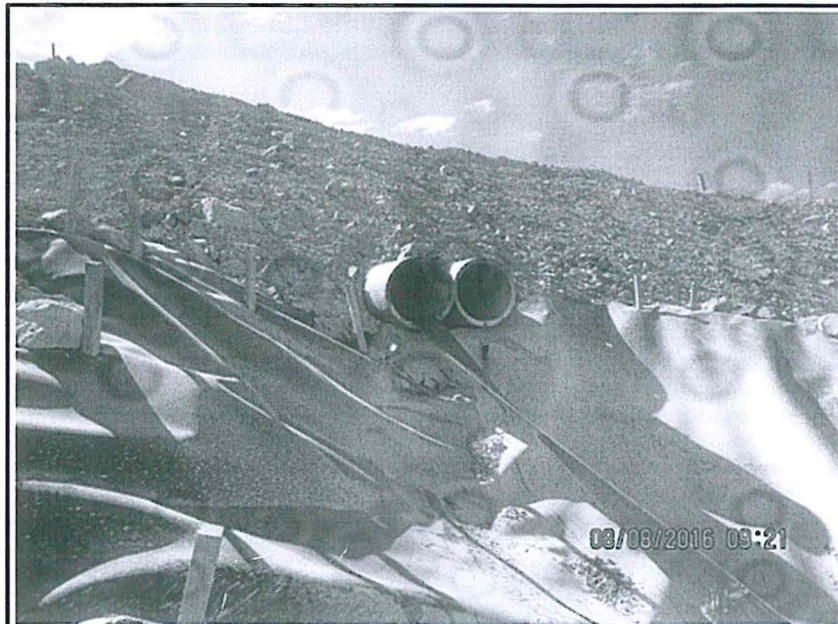
FOTOGRAFÍA N° 14.- Punto de salida de la alcantarilla ubicada entre la pila de almacenamiento de mineral 2 y el acceso hacia el almacén de explosivos.

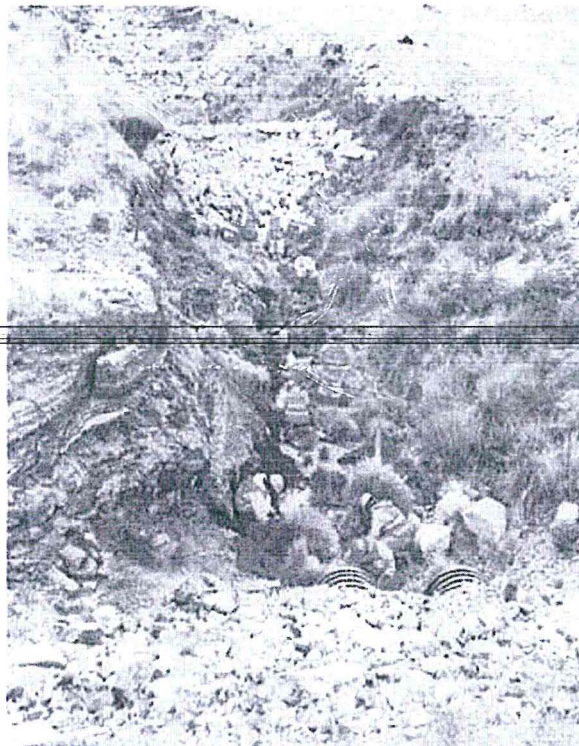
Imagen N° 11: Remoción de Sedimentos

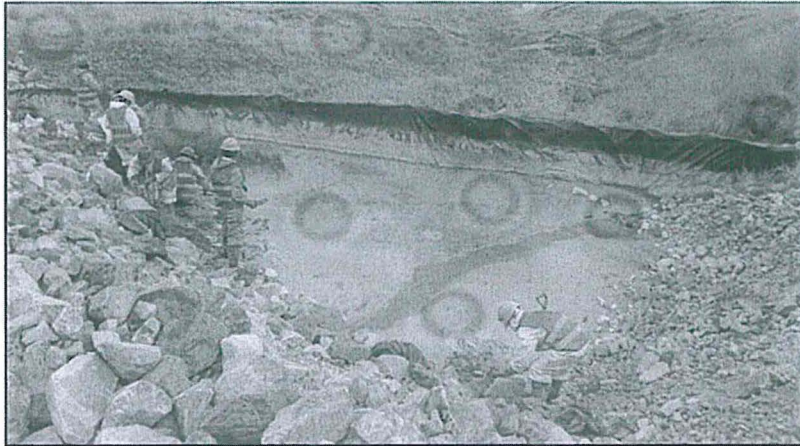
Imagen N° 13: Remoción de Sedimentos

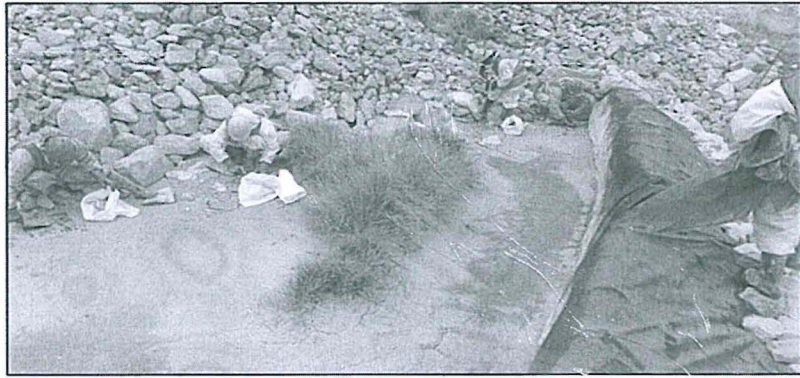
Imagen N° 12: Remoción de Sedimentos

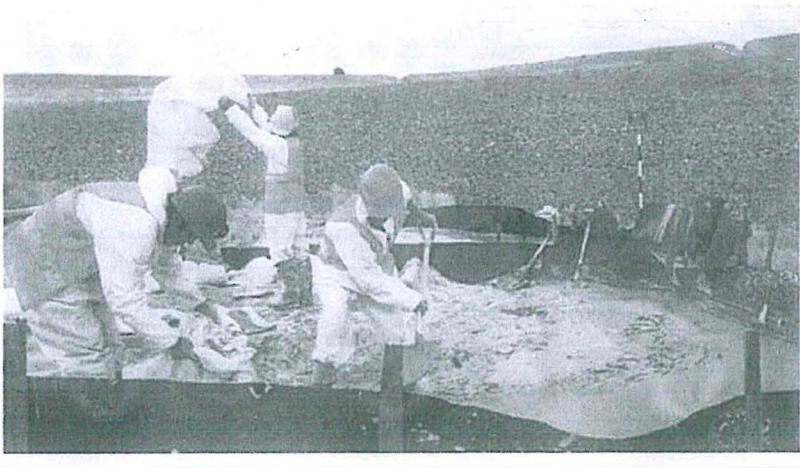
Imagen N° 14: Almacenamiento en geomembrana

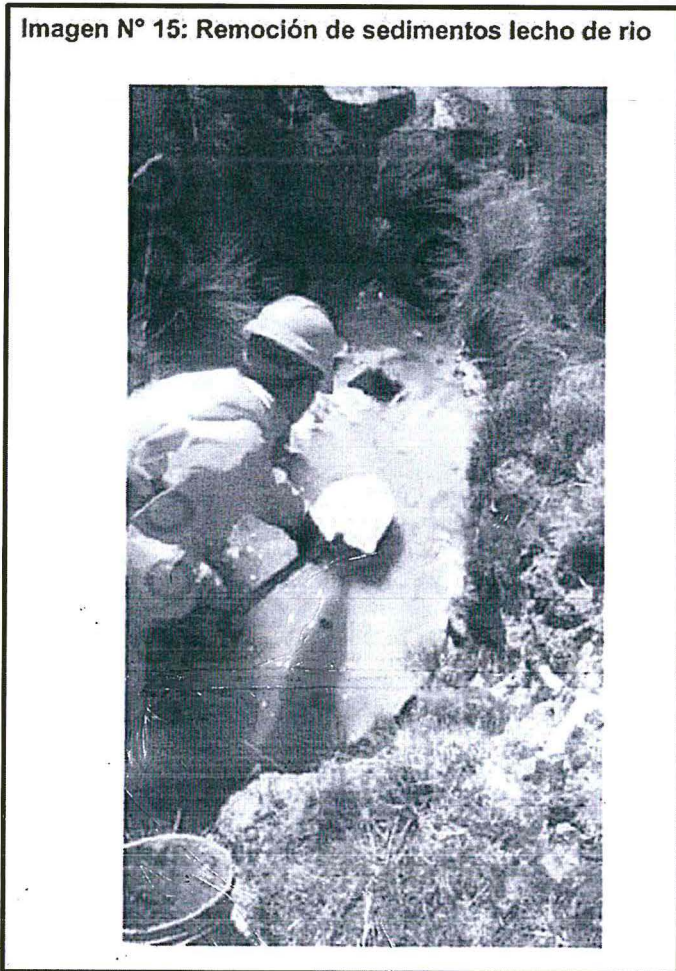
Imagen N° 15: Remoción de sedimentos lecho de río

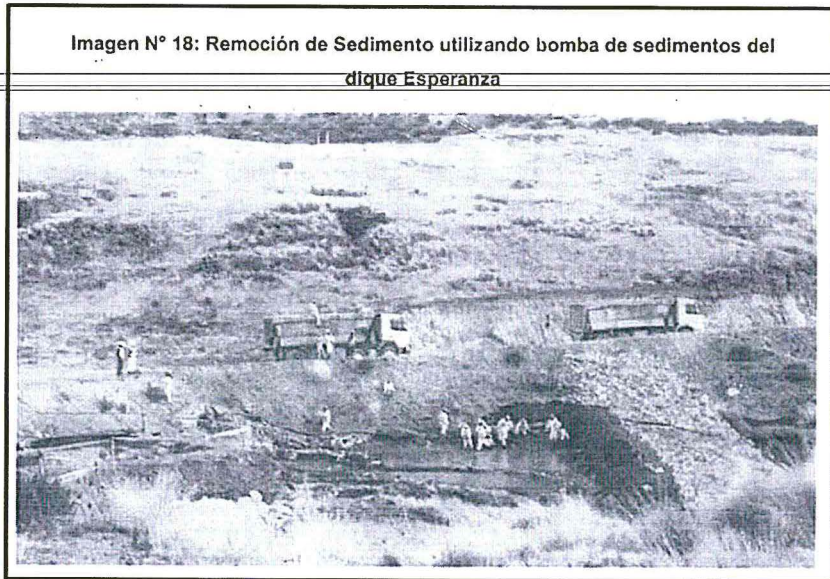
Imagen N° 18: Remoción de Sedimento utilizando bomba de sedimentos del dique Esperanza

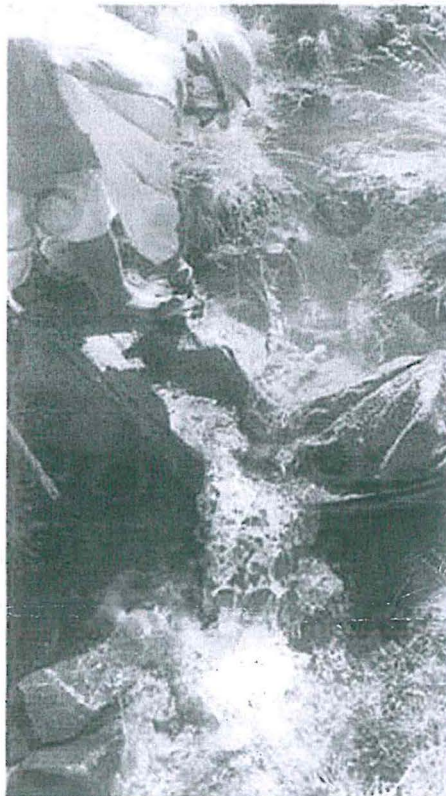
Imagen N° 19: Estado Final de la zona impactada
