EXPEDIENTE N° : 0069-2018-OEFA/DFAI/PAS  
ADMINISTRADO : OLYMPIC PERÚ INC - SUCURSAL DEL PERÚ<sup>1</sup>  
UNIDAD PRODUCTIVA : LOTE XIII (A y B)  
UBICACIÓN : DISTRITO DE PUEBLO NUEVO DE COLÁN, ARENAL, VICHAYAL, AMATOPE, TAMARINDO, LA HUACA Y PAITA, PROVINCIA DE PAITA, DEPARTAMENTO DE PIURA  
SECTOR : HIDROCARBUROS LÍQUIDOS  
MATERIAS : ALMACENAMIENTO DE SUSTANCIAS QUÍMICAS LÍMITES MÁXIMOS PERMISIBLES ADOPCIÓN DE MEDIDAS DE PREVENCIÓN INSTRUMENTO DE GESTIÓN AMBIENTAL RESPONSABILIDAD ADMINISTRATIVA MEDIDAS CORRECTIVAS REGISTRO DE ACTOS ADMINISTRATIVOS ARCHIVO

Lima, 28 SET. 2018

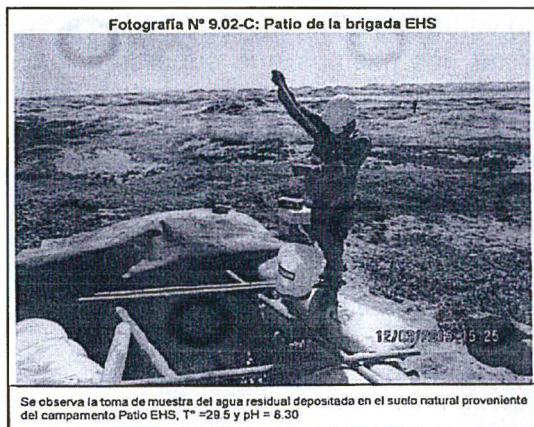
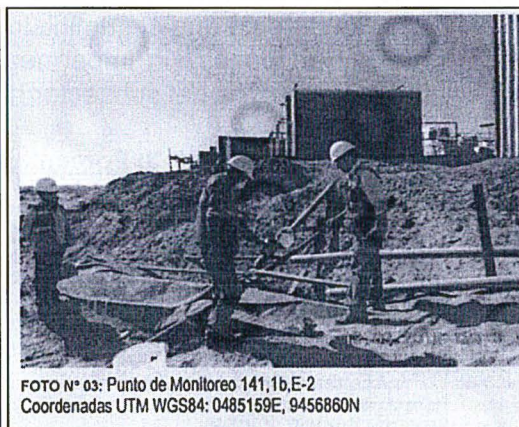
**Fotografías N° 3 y 9 del Informe de Supervisión**

42. En consecuencia, de las fotografías precedentes, se advierte que no generan la certeza de que las muestras hayan sido tomadas en el punto de descarga antes que ingresen a la poza, pues, únicamente se evidencia que el supervisor obtiene muestras del interior de las pozas y no en el punto antes de la descarga.

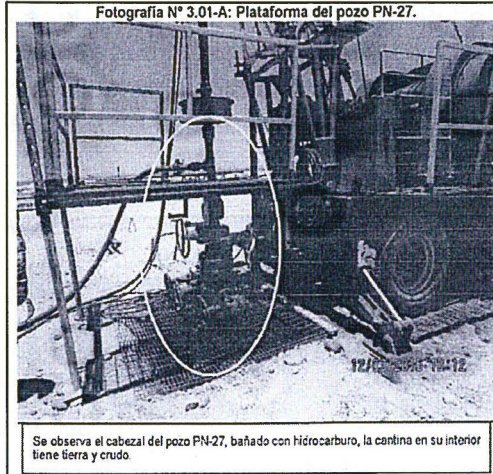
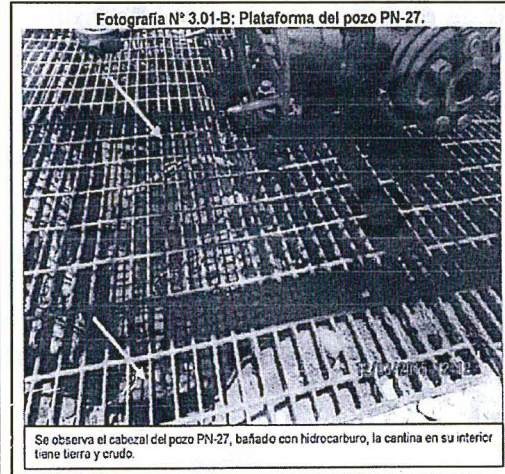
**Fotografías N° 3.01-A y 3.01-B**

- 54. En el pozo PN-27 (coordenadas UTM WGS84: 485286 E, 9456770 N) se verificó que la cantina (celler) se encontraba con suelo impregnado con hidrocarburos, asimismo se detectó que se venía realizando trabajos de swab en el pozo.

- 55. Al respecto, en el Informe de Supervisión se señaló que el supervisor evidenció tierra impregnada con hidrocarburos dentro del celler (cantina) de concreto, el cual fue caudado por los liqueos y fugas del fluido del pozo desde el cabezal y el sistema de swabeo; señalando también que el sistema de contención esta impermeabilizado y que los hidrocarburos líquidos podrían desbordar y migrar hacia suelos aledaños<sup>30</sup>.
- 56. Cabe señalar que el servicio SWAB o swabeo (pistonear), en las operaciones de producción es una actividad que se realiza entre otras, para dar inicio al flujo de hidrocarburos en algunos pozos terminados<sup>31</sup>. Es así que producto de esta actividad se pueden generar liqueos o fugas de hidrocarburos.

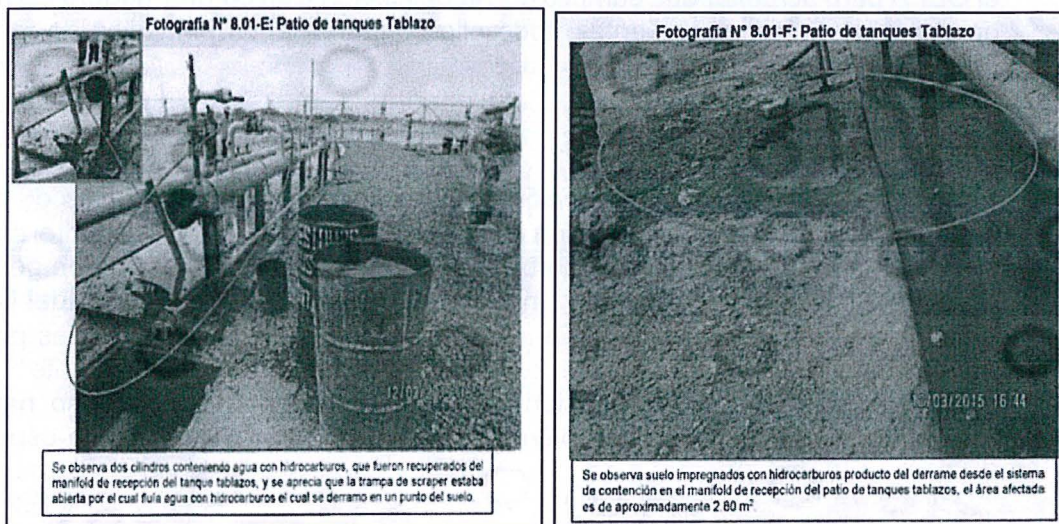
**Fotografías N° 8.01-E y 8.01-F**

58. De las fotografías precedentes se observan el suelo impregnado de una sustancia líquida, la cual según lo señalado por el supervisor corresponde a agua con hidrocarburos proveniente de la trampa scraper (raspa tubos), cuya tapa se mantenía abierta; asimismo, se evidencia dos contenedores con el líquido derramado y la ausencia de tapa de la trampa scraper.

59. Cabe indicar que las medidas de prevención que pudo haber adoptado el administrado en el presente caso, son las siguientes:
- (i) La identificación de las posibles fuentes de fuga o escape de fluidos y/o liqueos de hidrocarburos que se pudieran producir durante el desarrollo de sus actividades operativas, en las áreas ubicadas en el pozo PN-27 (coordenadas UTM WGS84: 485286 E, 9456770 N) y en el patio de tanques Tablazos, manifold de recepción de crudo (coordenadas UTM WGS 84: 494180 E, 9448457 N), con la finalidad de ejecutar las acciones correspondientes y evitar la fuga de fluidos.

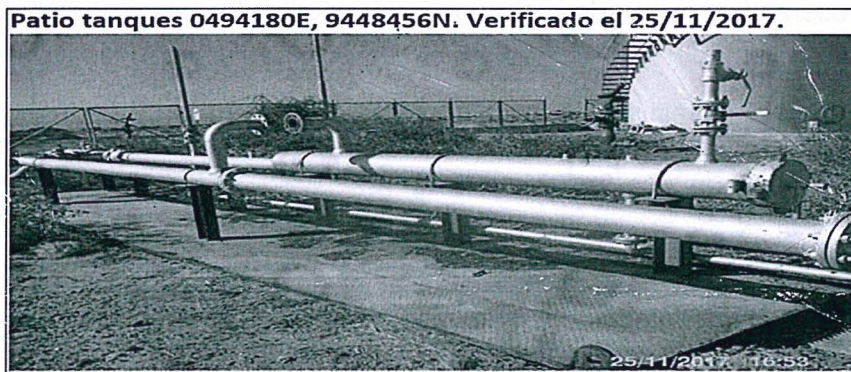
161. Ahora bien, el administrado señaló que la locación del manifold de recepción del patio tanques, fue remediado el 26 de mayo del 2015, y la tierra contaminada con hidrocarburo se trasladó el mismo día al almacén temporal de residuos, donde permaneció hasta el 10 de junio del 2015 en que fue retirado por la EPS-RS JOSCAN para su tratamiento (Ver abajo el manifiesto de residuos).

162. En el registro fotográfico de fecha 25 de noviembre 2017, se observa que el administrado realizó la limpieza del área; sin embargo, del Manifiesto de Manejo de Residuos del año 2015, presentado por el administrado figura como lugar de generación PN 157 del Lote XIII – A, no correspondiendo el punto al patio de tanques tablazo ni al almacén temporal de residuos, tal como señaló el administrado donde había dispuestos los residuos, conforme se observa a continuación<sup>73</sup>:

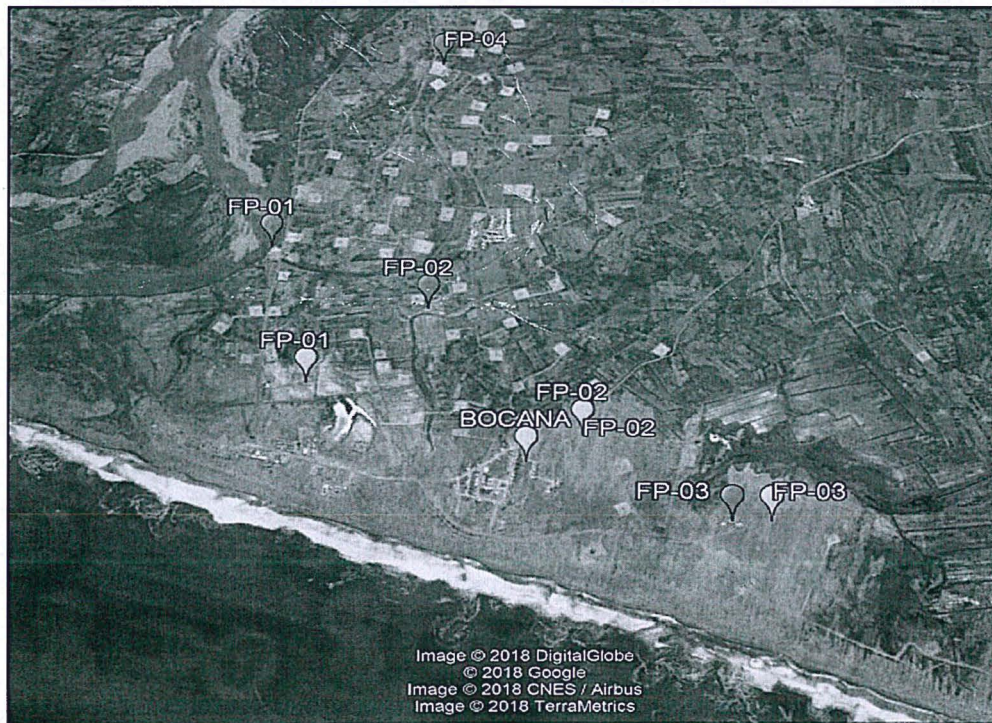
**Ubicación de Puntos de Monitoreo de Calidad de Aire comprometidos y monitoreados**

177. Sin embargo, los mencionados puntos no corresponden a los puntos establecidos en su compromiso ambiental, teniendo diferentes ubicaciones, tal como se muestra a continuación:
